LAPORAN STUDI TEKNIS

Bangunan yang diduga cagar budaya

MASJID SHIRATAL MUSTAQIEM

Kelurahan Masjid, Kecamatan Samarinda Seberang
Kota Samarinda, Provinsi Kalimantan Timur

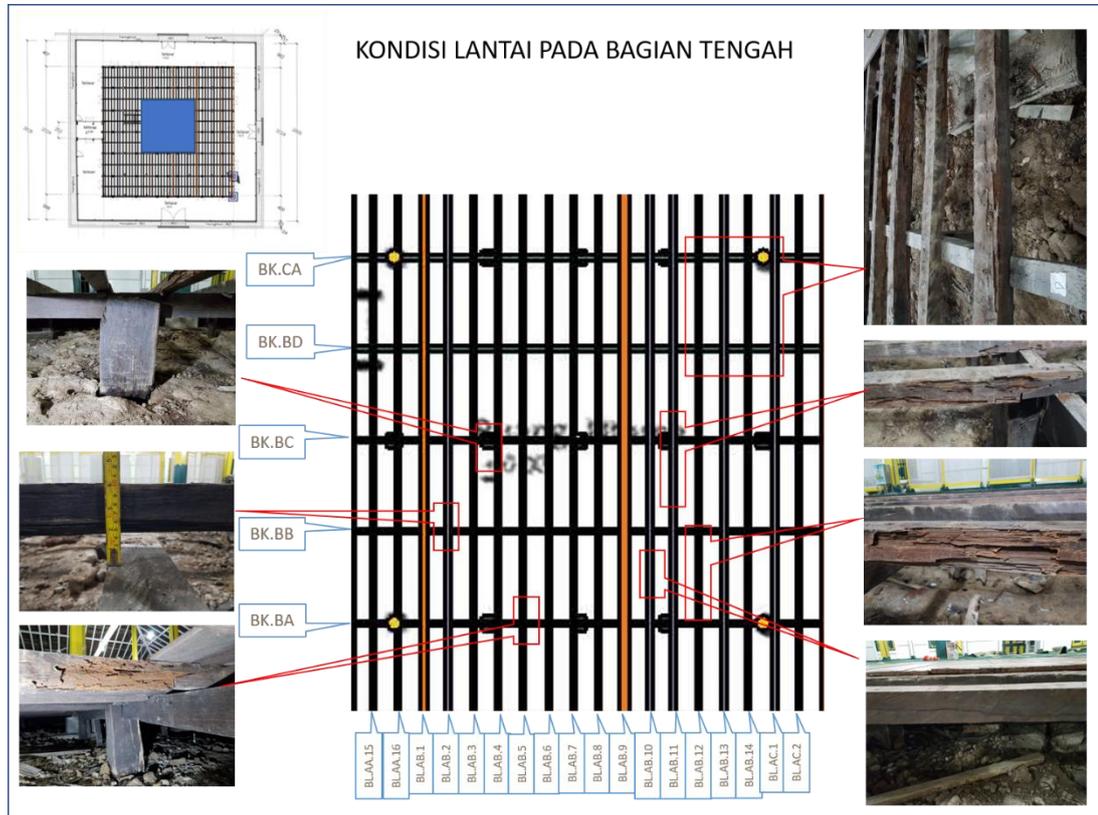
Secara umum kondisi tiang pondasi dan balok keep masih bagus hanya perlu perkuatan di beberapa bagian dan pengawetan. Balok lantai secara umum masih bagus dan perlu penggantian pada beberapa bagian yang menggunakan kayu selain ulin serta perlu pengawetan sebelum dipasang kembali. Papan lantai secara umum masih bagus hanya beberapa lapuk pada bagian bawah dan pecah sehingga perlu penggantian dan pengawetan bagian bawah.

Gambar III-1 Kondisi kerusakan pada ruang utama bagian tengah diantara Soko guru (Lantai)

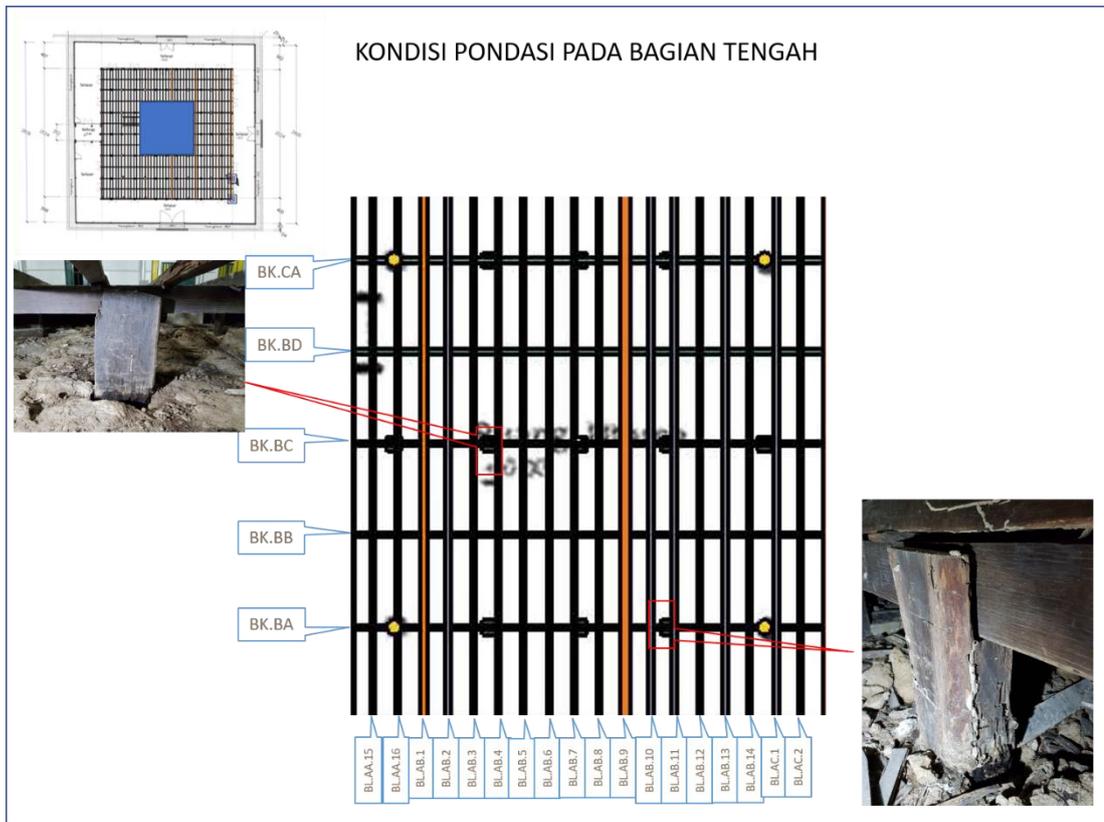
Gambar III-2 Kondisi kerusakan pada ruang utama bagian tengah diantara Soko guru (Pondasi)

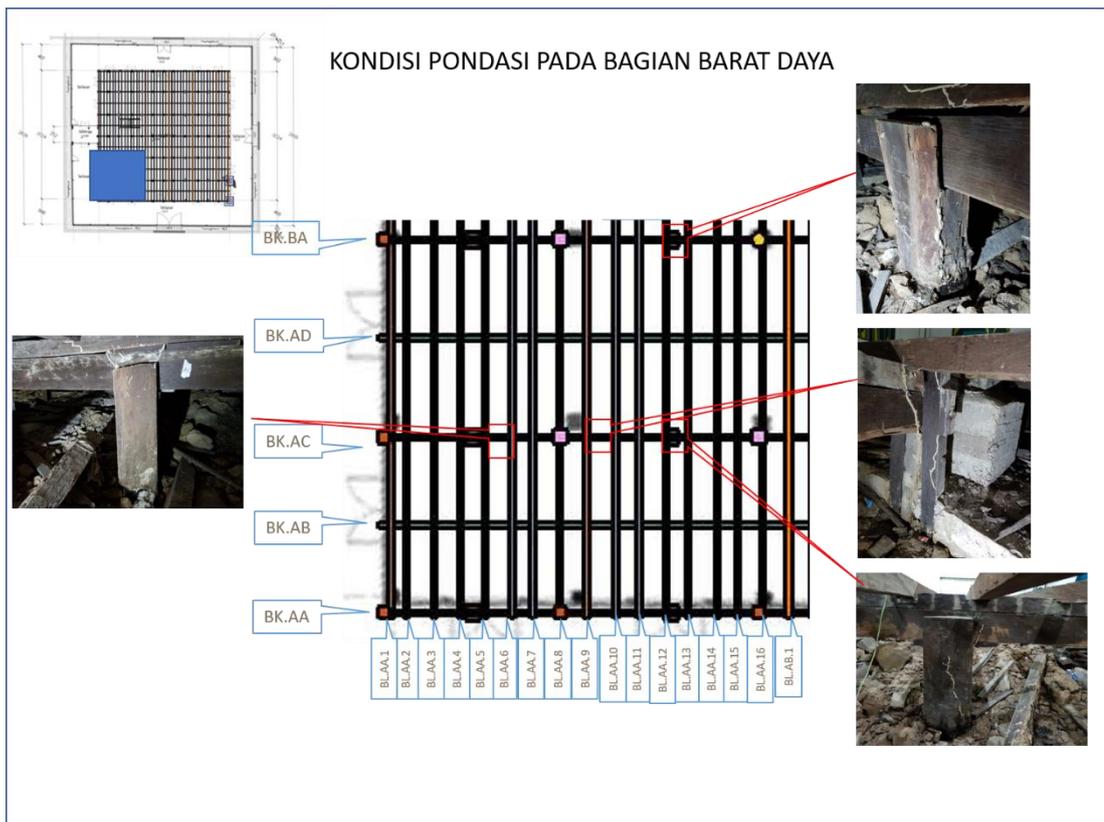
Gambar III-3 Kondisi kerusakan pada ruang utama bagian Barat Daya (Pondasi)

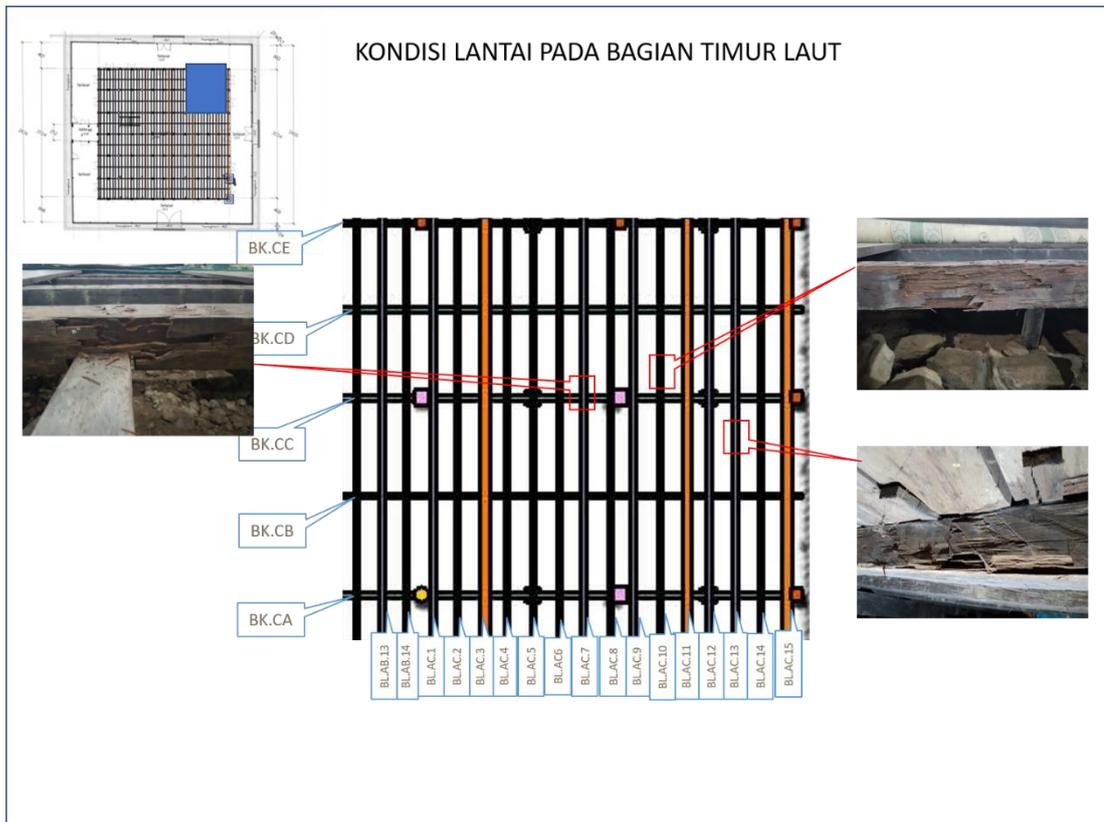
Gambar III-4 Kondisi kerusakan pada ruang utama bagian Timur Laut (Lantai)

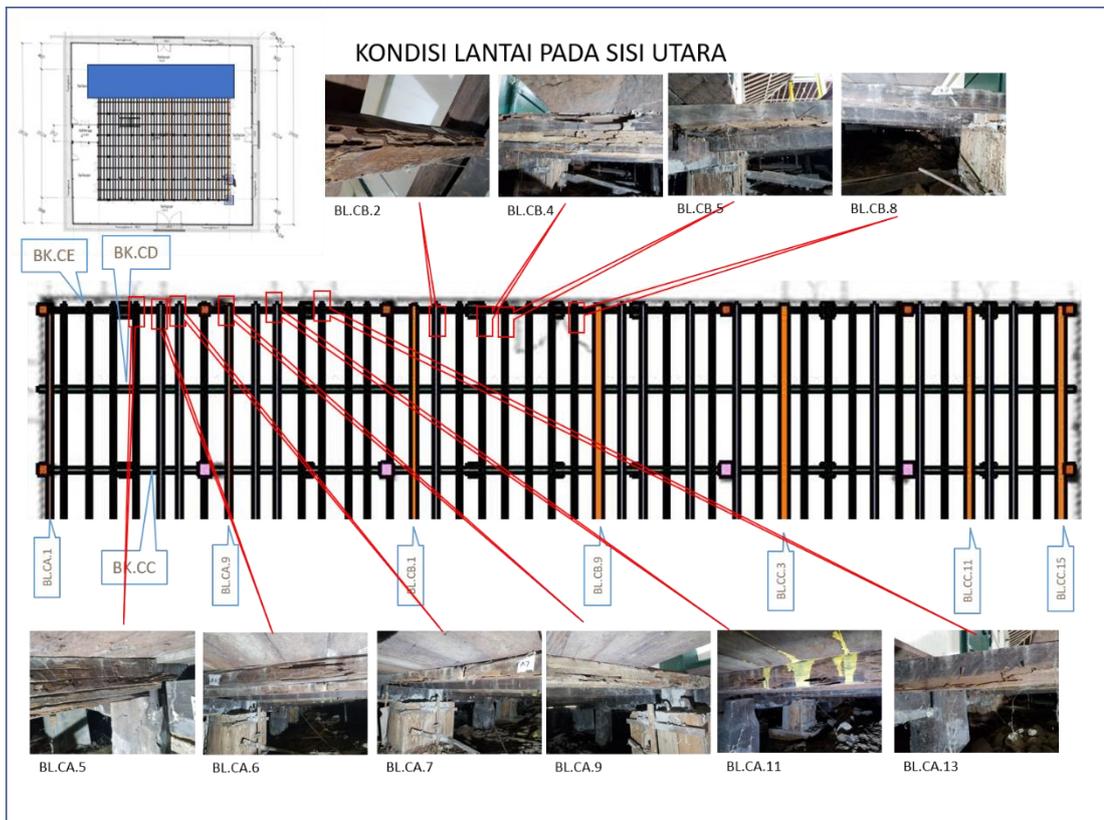
Gambar III-5 Kondisi kerusakan pada ruang utama bagian Utara (Lantai)

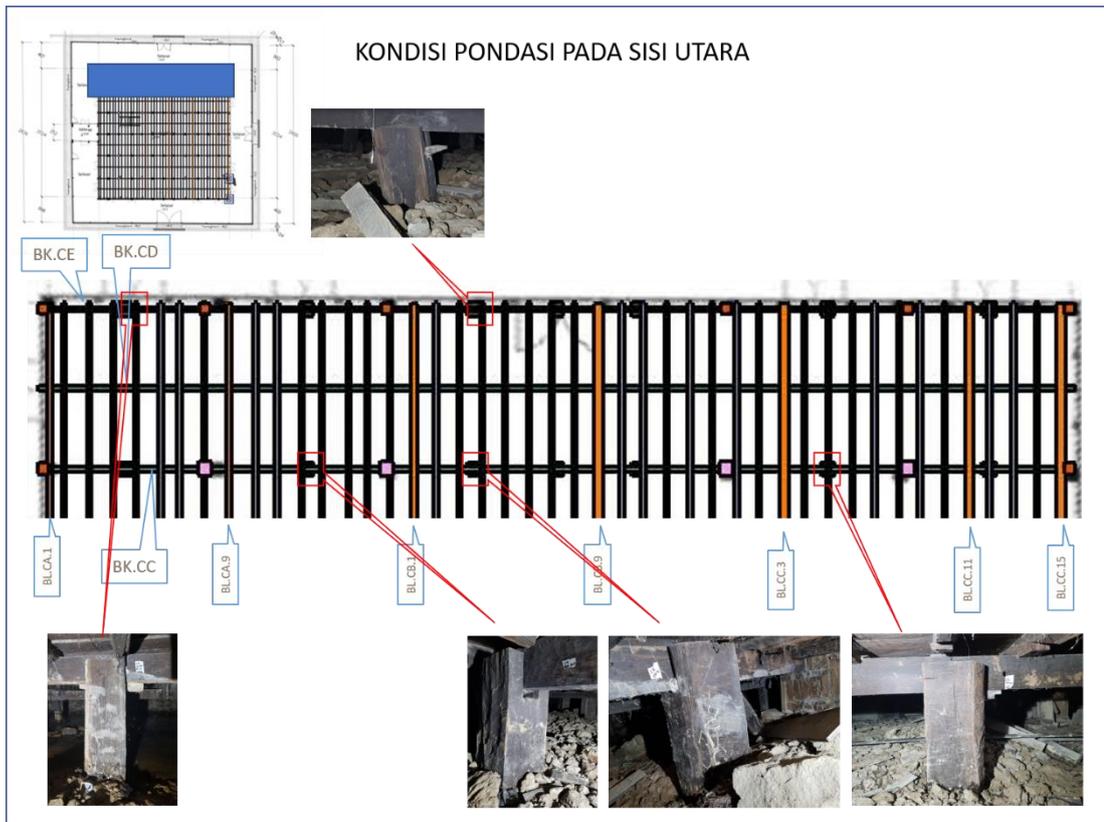
Gambar III-6 Kondisi kerusakan pada ruang utama bagian Utara (Pondasi)

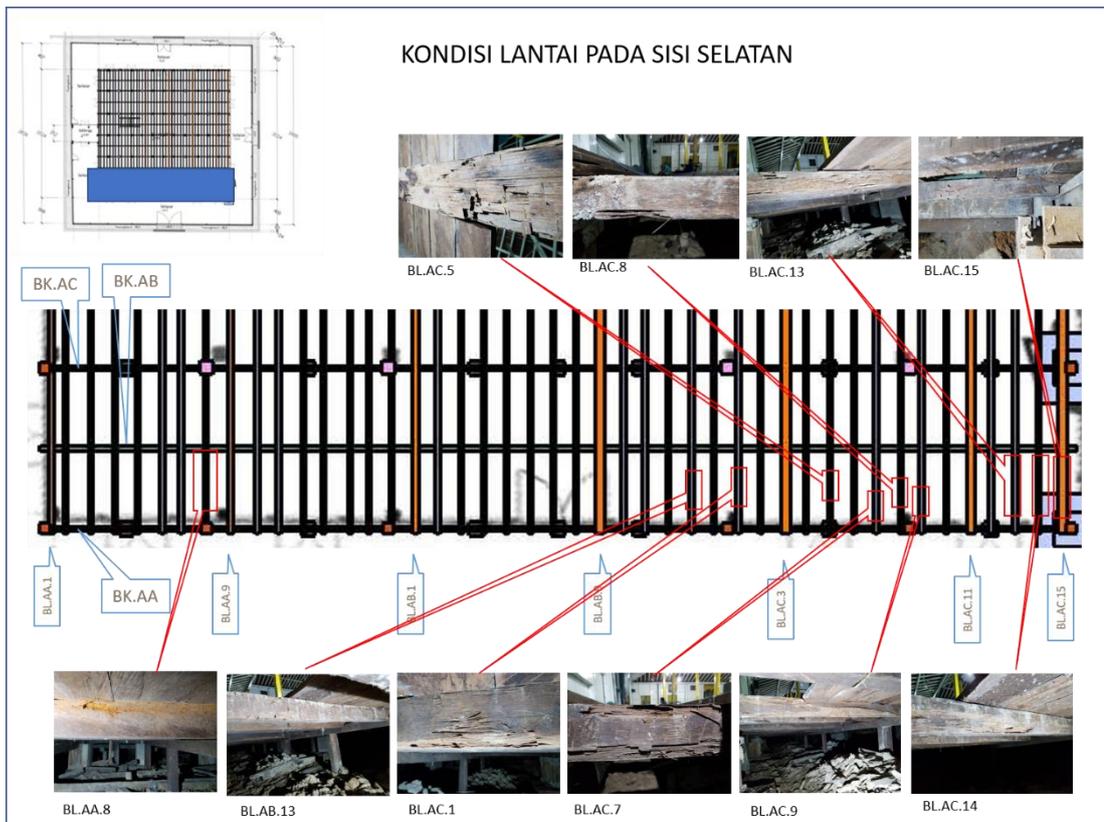
Gambar III-7 Kondisi kerusakan pada ruang utama bagian Selatan (Lantai)

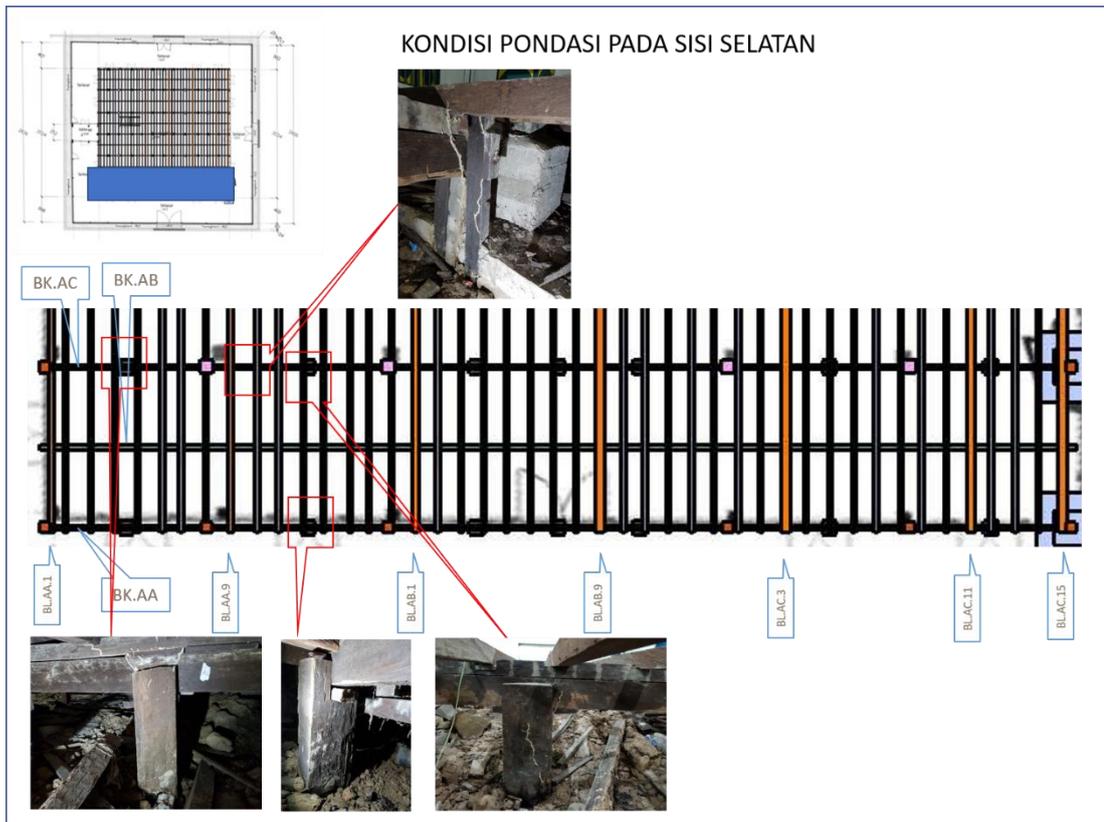
Gambar III-8 Kondisi kerusakan pada ruang utama bagian Selatan (Pondasi)

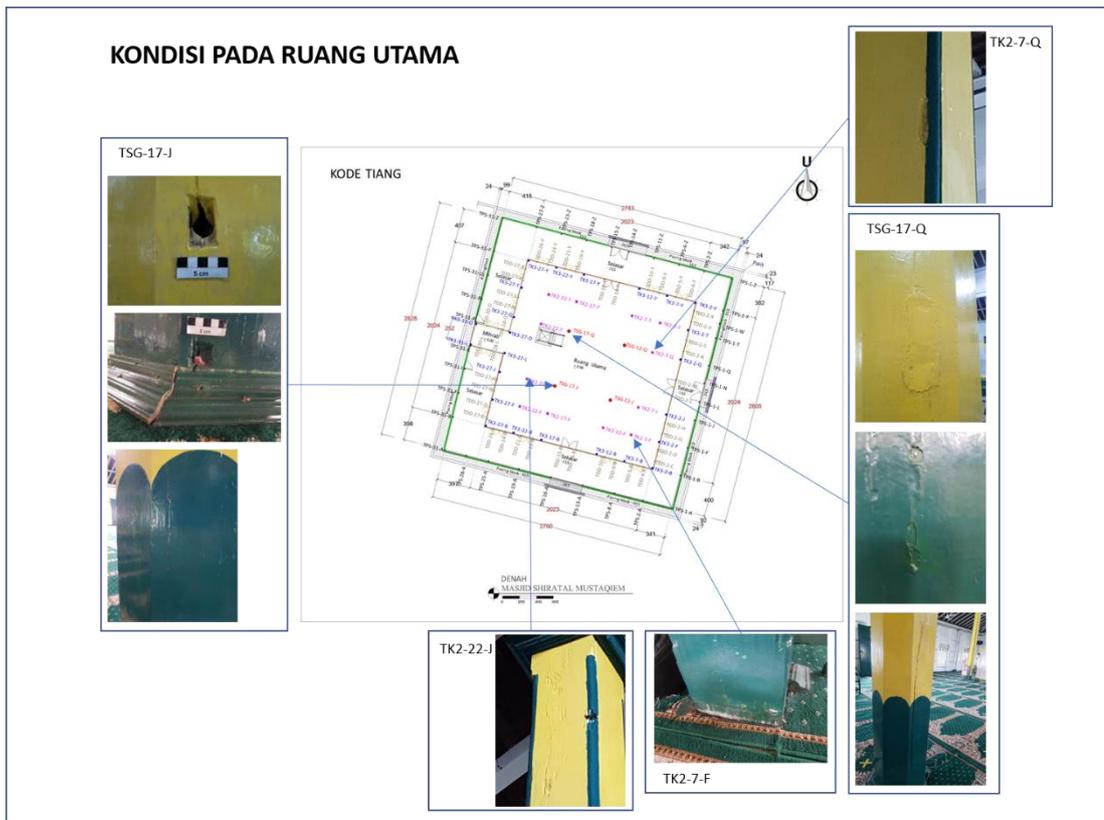
Gambar III-9 Kondisi kerusakan pada ruang utama (Tiang/Kolom)

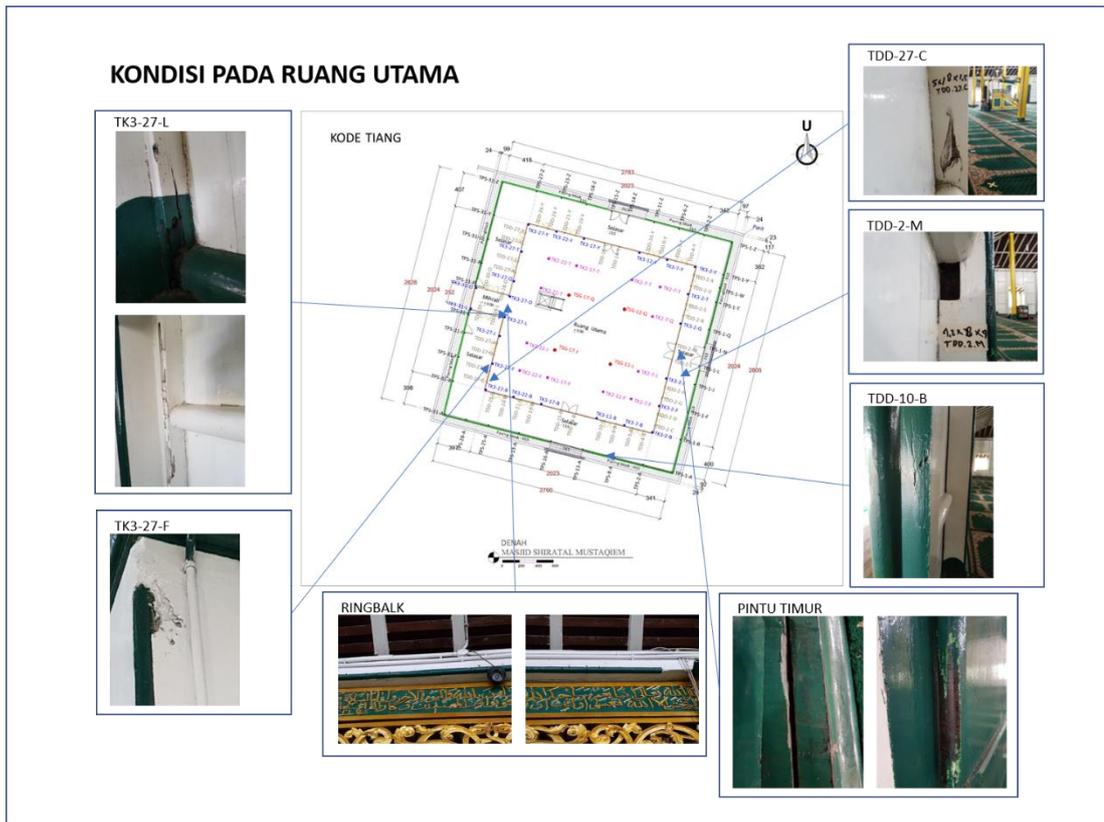
Gambar III-10 Kondisi kerusakan pada ruang utama (Tiang/Kolom)

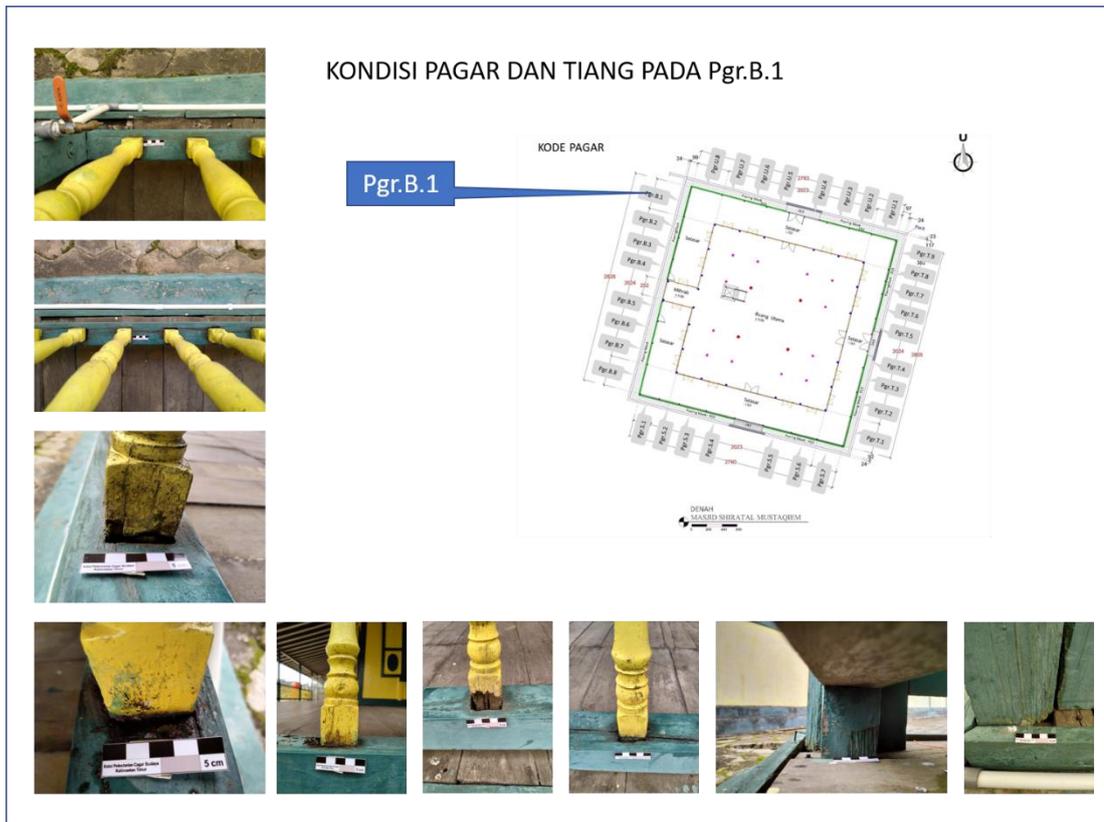
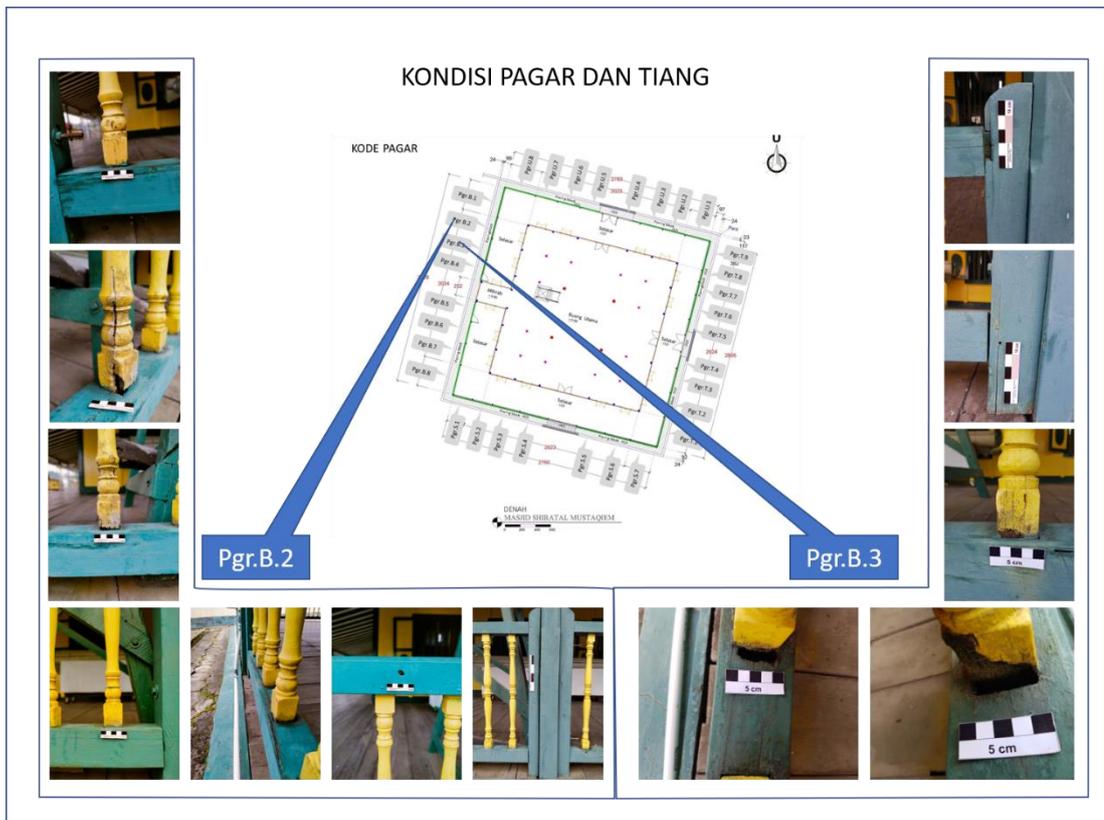
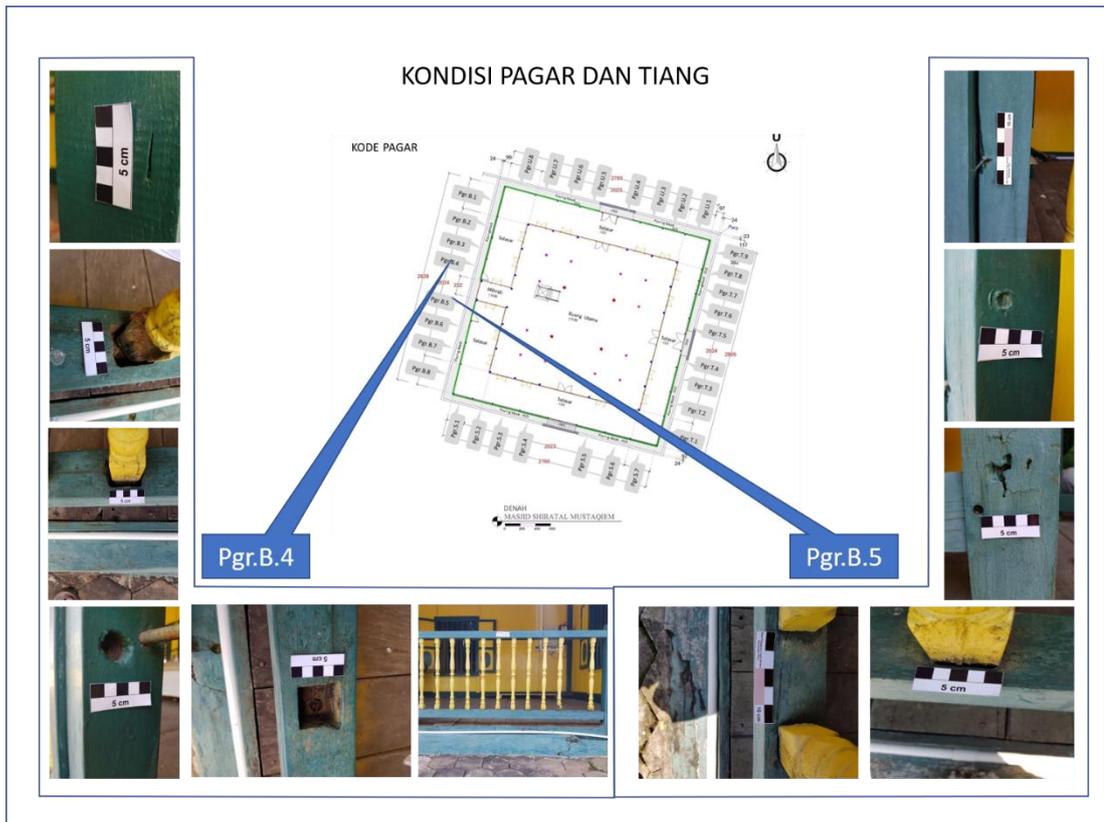
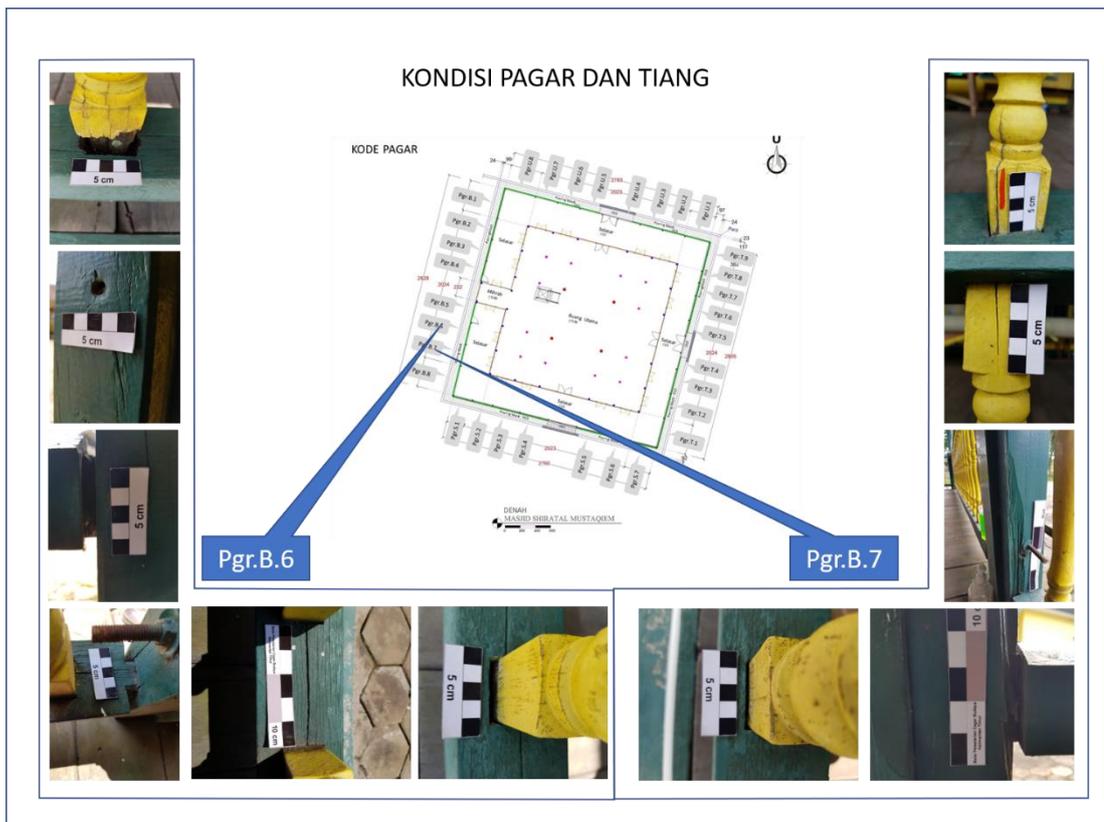
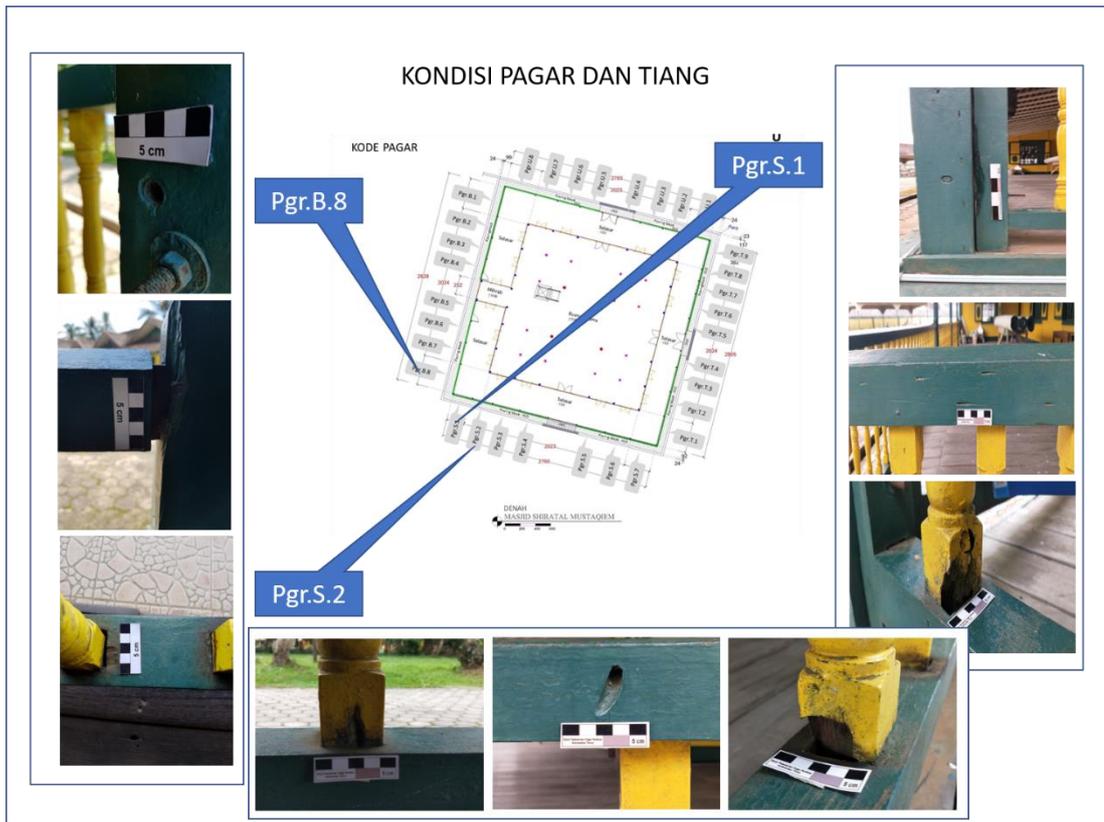
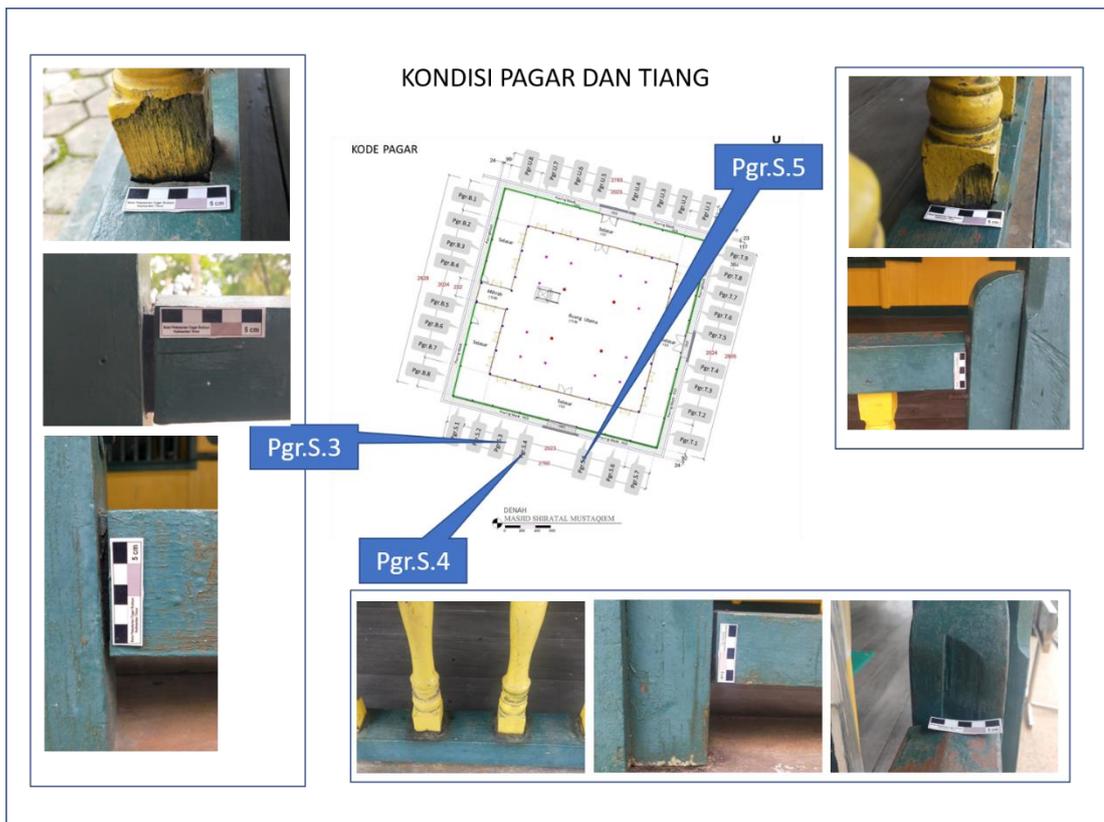
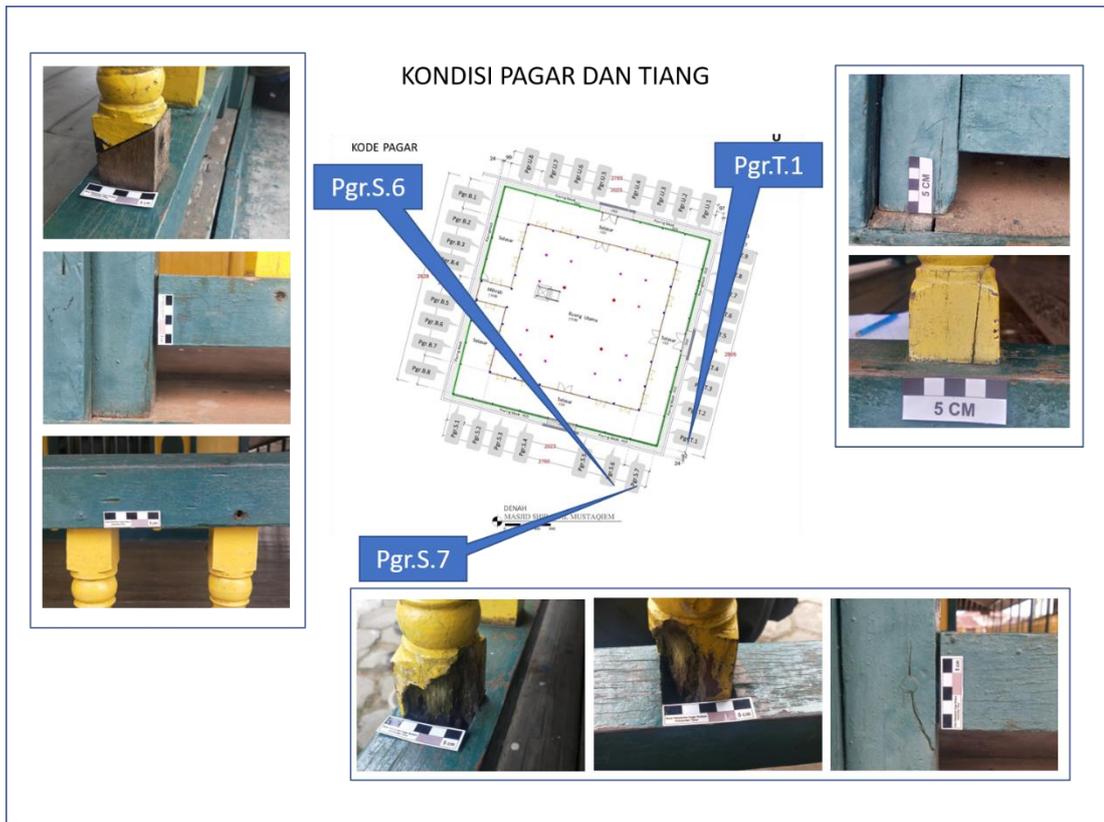
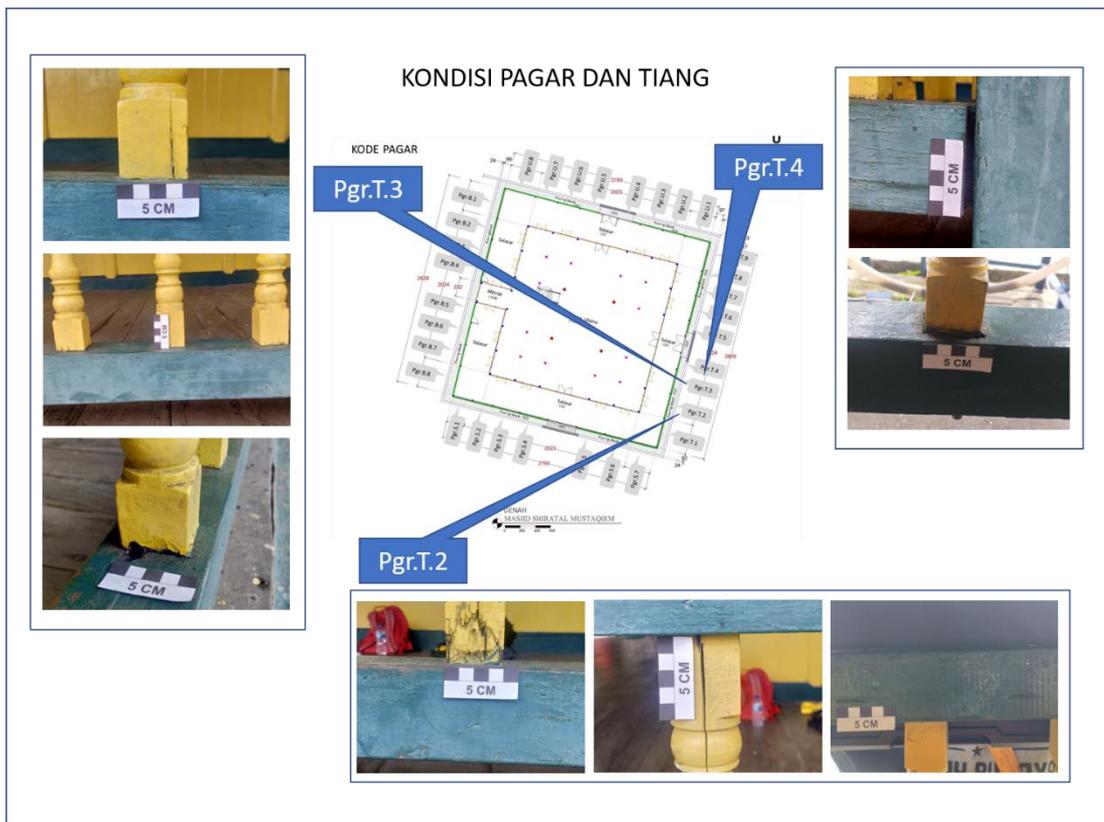
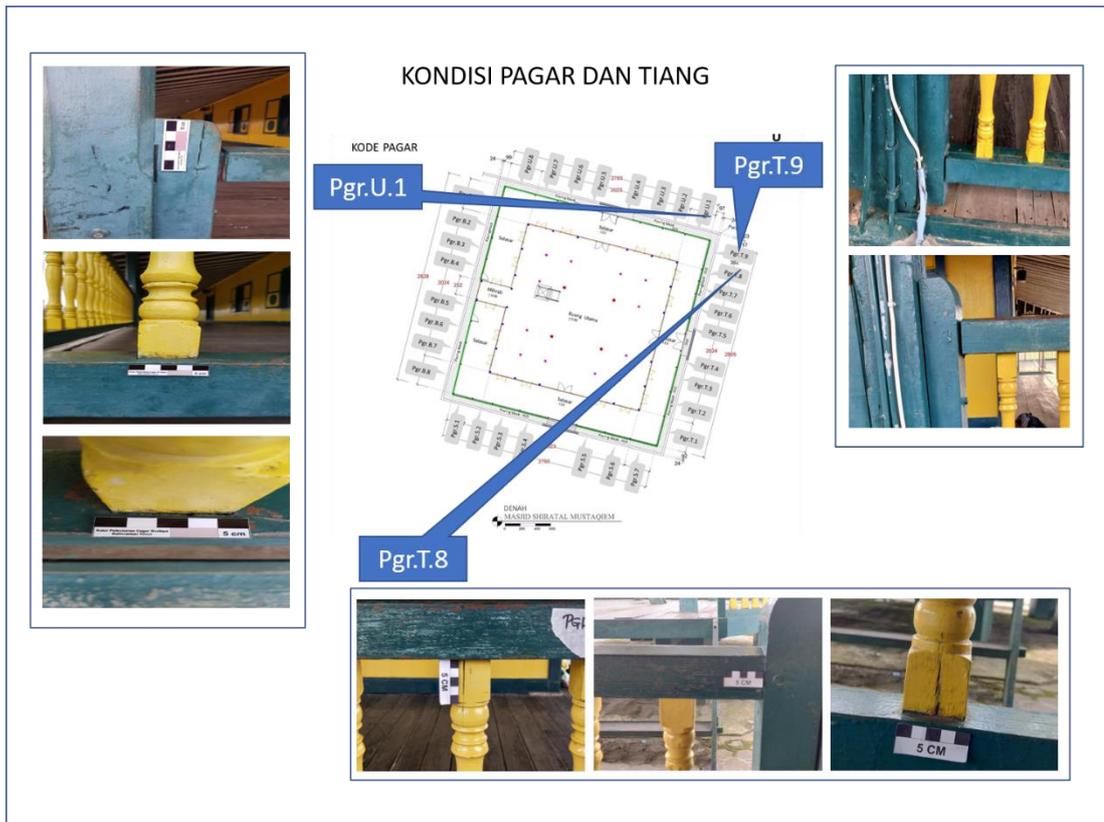
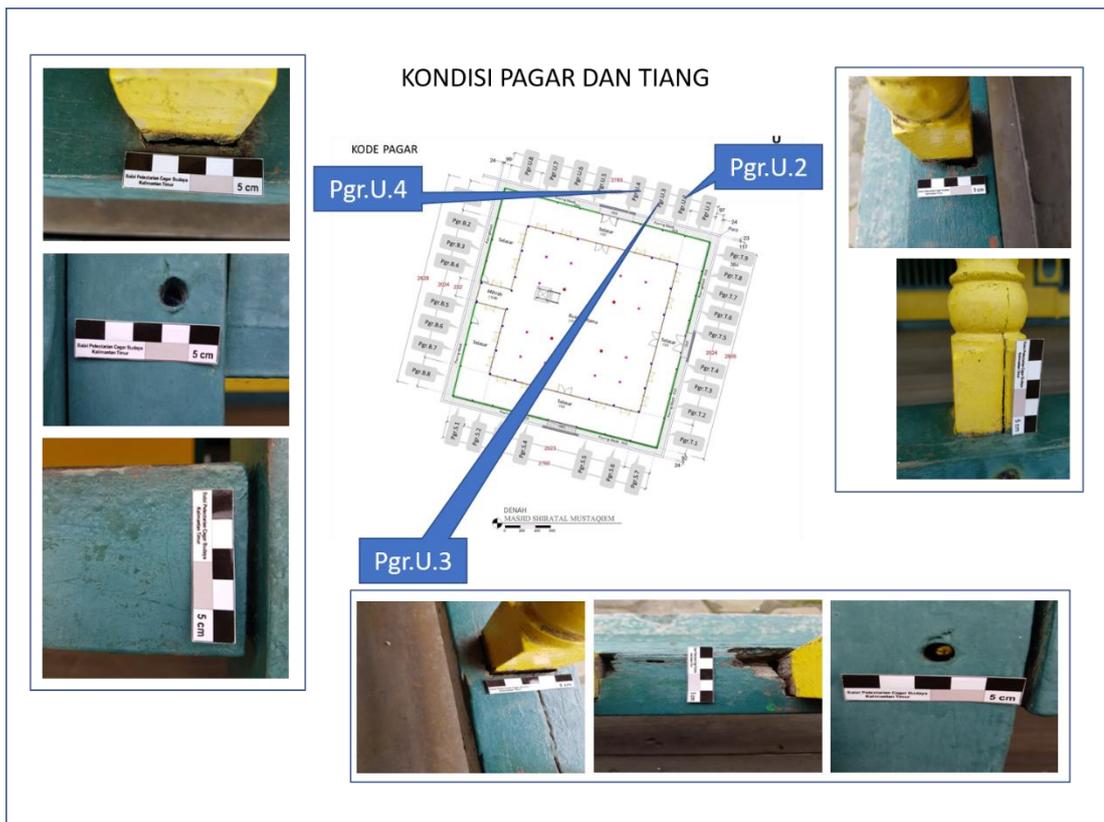
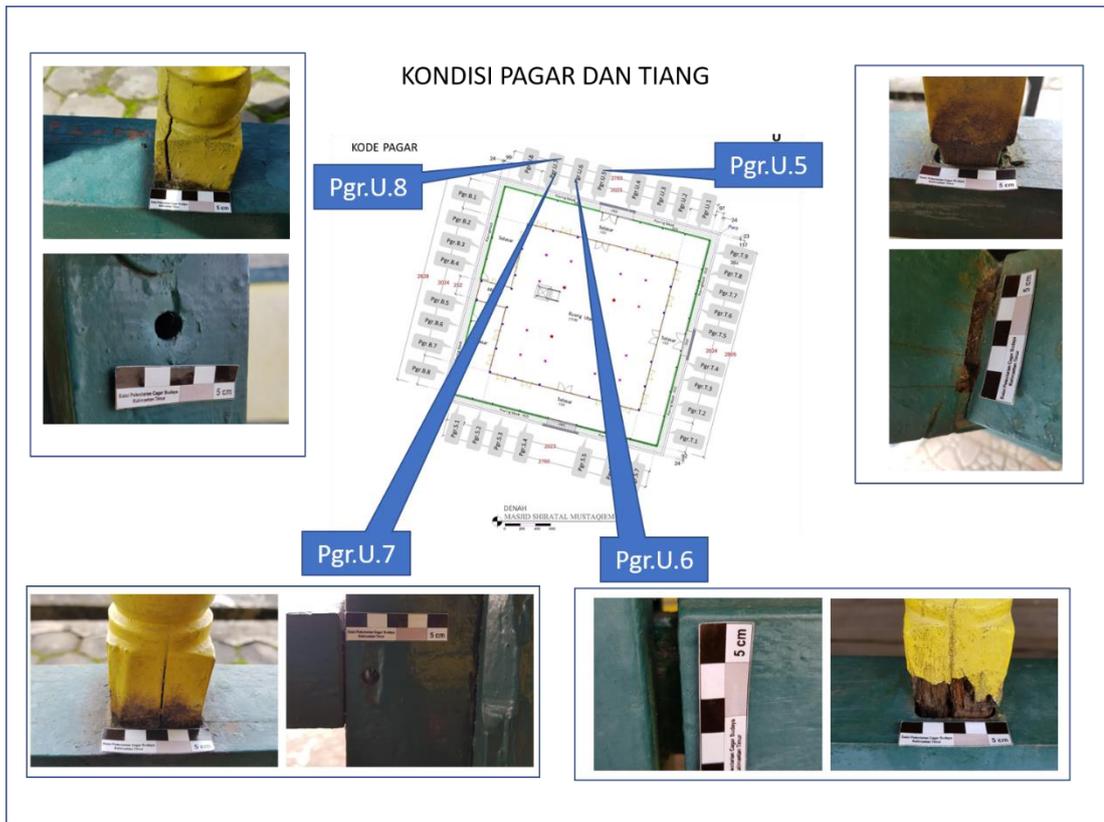
Kondisi pagar secara umum baik hanya sebagian mengalami rapuh pada bagian reng pagar. Balok pagar beberapa mengalami lendut, longgar pada bagian sambungan dengan tiang, dan lubang reng tidak sesuai ukutannya. Tiang pagar secara keseluruhan tidak mengalami kerusakan bahan. Tiang selasar pagar beberapa mengalami rapuh, retak mikro dan makro serta bekas paku. Ringbalk beberapa mengalami retak mikro dan makro, lubang bekas sambungan, dan renggang pada sambungan. Lantai selasar secara umum kondisinya bagus hanya beberapa bagian yang lapuk. Penangan pada bagian ini secara umum terdiri dari pembongkaran beberapa pagar untuk dilakukan perbaikan, penambalan, penggantian dan pengecatan ulang setelah perbaikan.

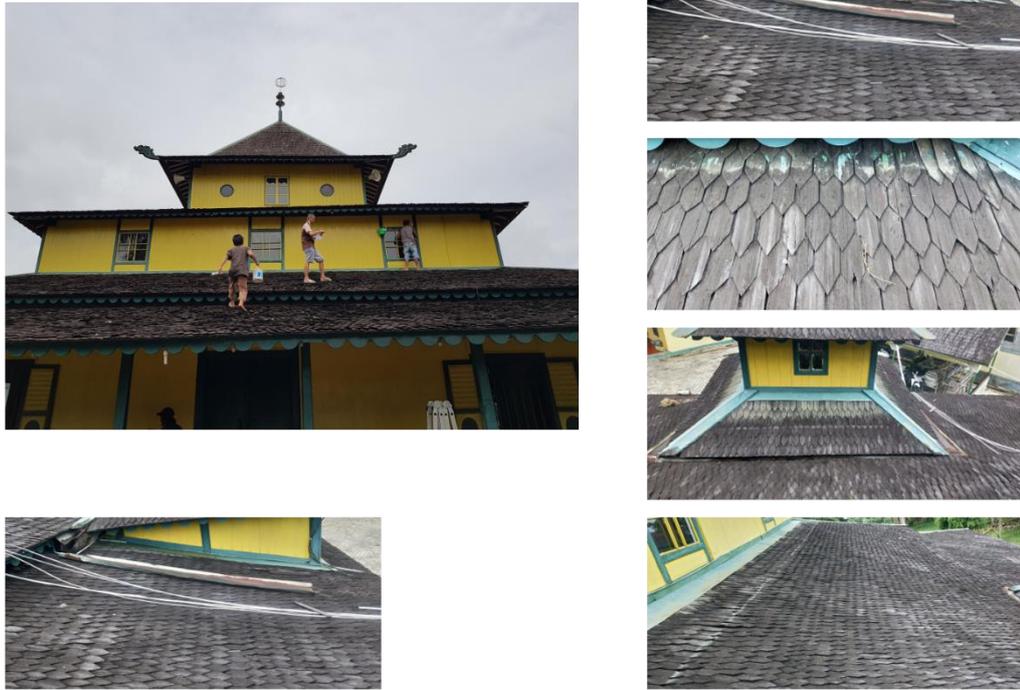
Gambar III-22 Kondisi atap pada bangunan utama

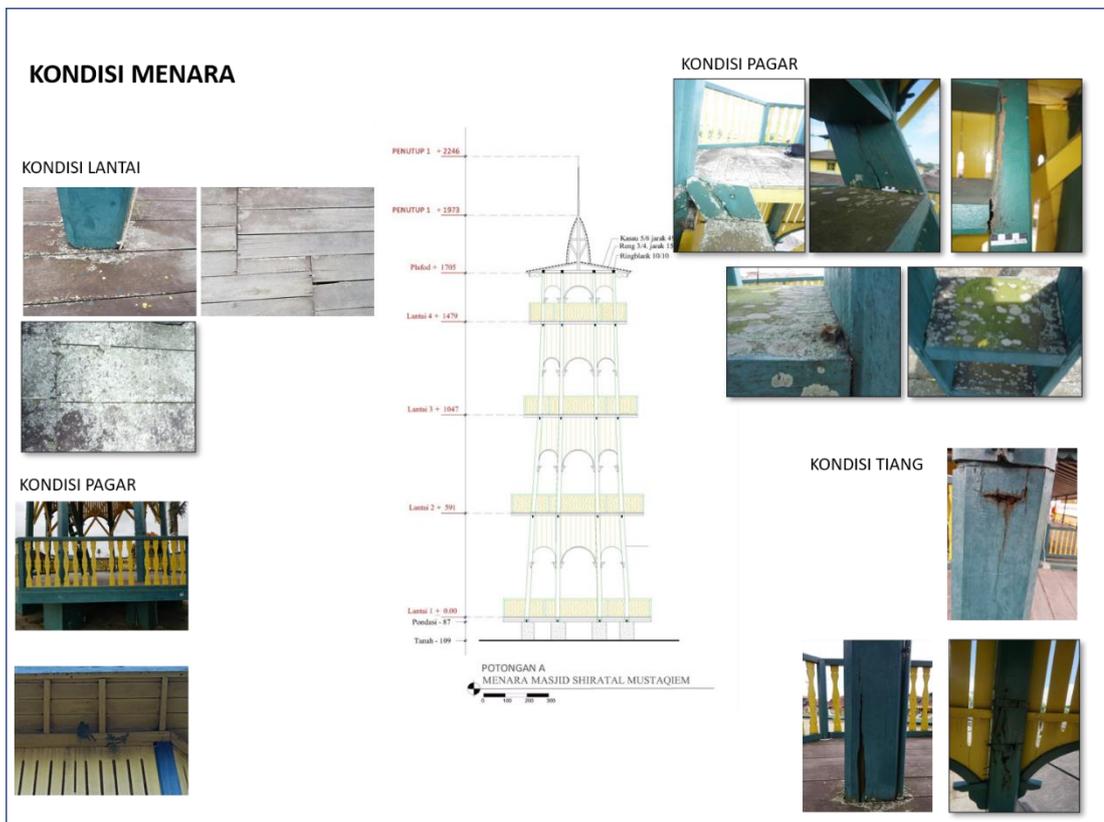
Kondisi menara secara umum baik hanya sebagian ditumbuhi jamur, Lapuk pada beberapa tiang, retak makro pada bagian tiang dan tangga, hilang pada beberapa komponen pagar. Menara secara keseluruhan tidak mengalami kerusakan bahan. Penangan pada bagian ini secara umum terdiri dari pembersihan kering, kimiawi, perkuatan, penambalan, penggantian, pengecatan dan pengawetan.

Gambar III-23 Kondisi menara masjid

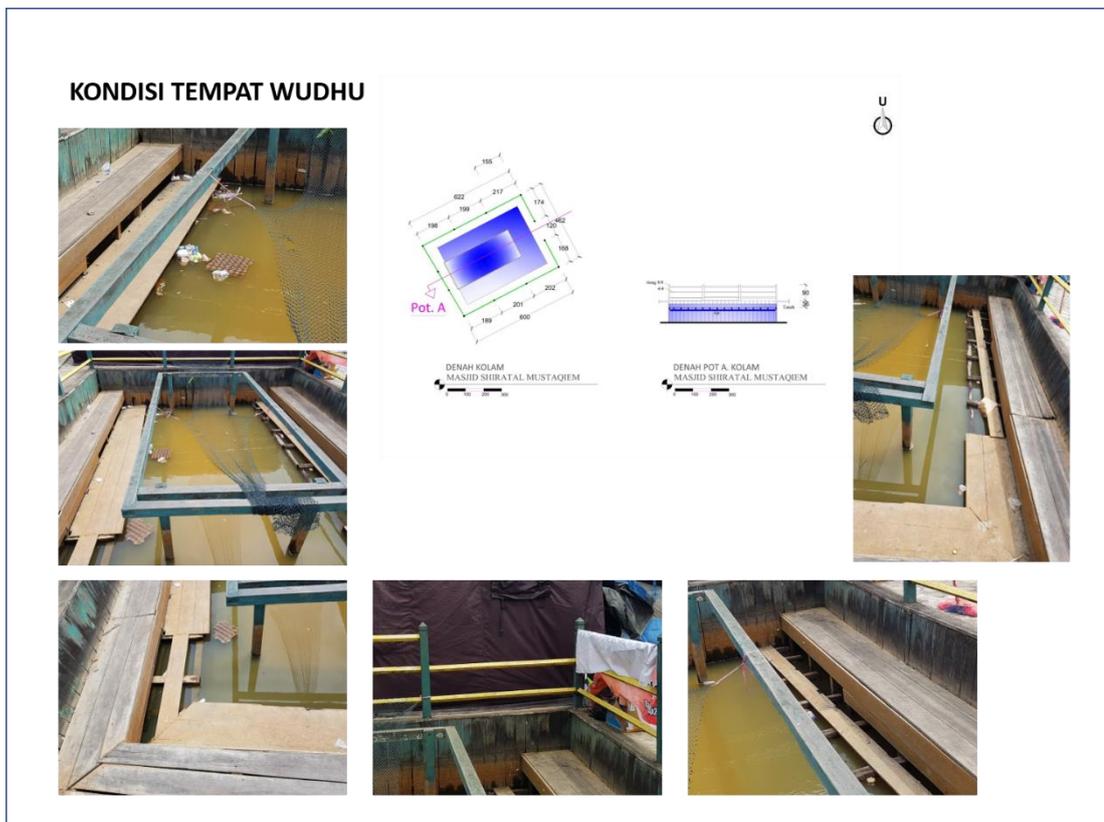
Kondisi Tempat wudhu secara umum baik hanya sebagian ditumbuhi jamur, hilang pada beberapa komponen dinding. Tempat wudhu secara keseluruhan tidak mengalami kerusakan bahan. Penangan pada bagian ini secara umum terdiri dari pembersihan kering, kimiawi, perkuatan, penambalan, penggantian, pengecatan dan pengawetan.

Gambar III-24 Kondisi Tempat wudhu

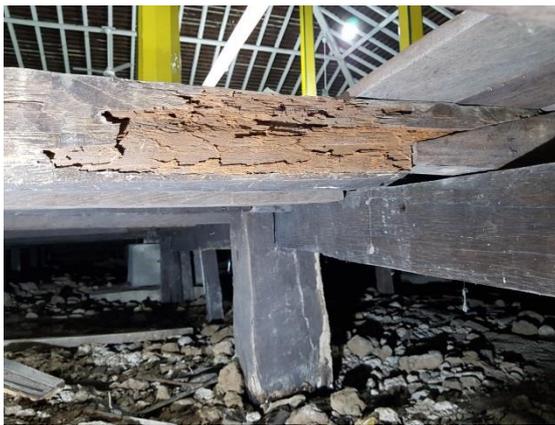
Foto 15. Gelagar Lantai BB lapuk
(Dok. BPCB Kalimantan Timur. 2021)

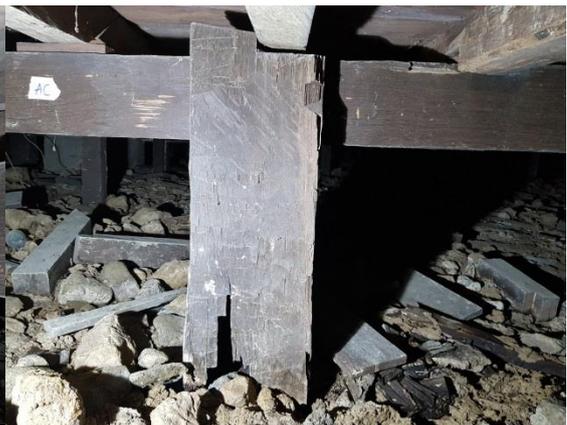
Foto 16. Pondasi AC bagian bawah berongga dan lapuk
(Dok. BPCB Kalimantan Timur. 2021)

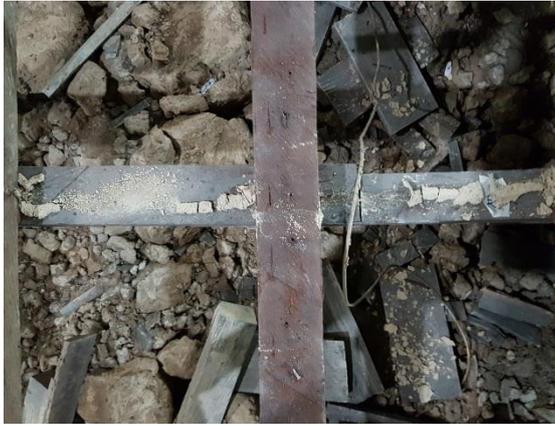
Foto 19. Sarang Binatang pada Slop AD lantai AA
(Dok. BPCB Kalimantan Timur. 2021)
