LAPORAN STUDI TEKNIS

Bangunan yang diduga cagar budaya

MASJID SHIRATAL MUSTAQIEM

Kelurahan Masjid, Kecamatan Samarinda Seberang
Kota Samarinda, Provinsi Kalimantan Timur

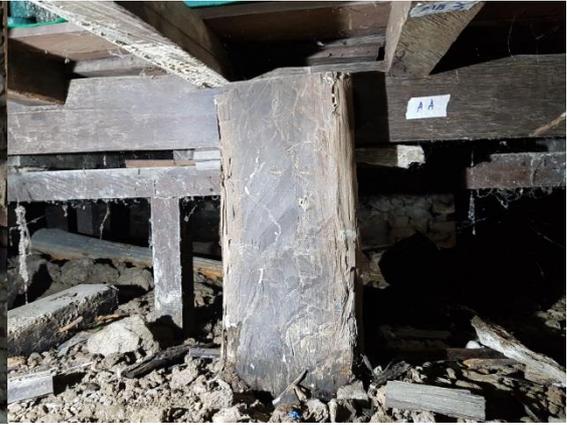
Foto 20. Kondisi Pondasi lapuk dibagian bawah
(Dok. BPCB Kalimantan Timur. 2021)

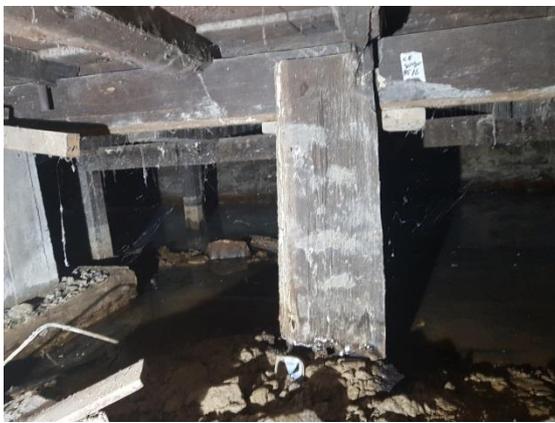
Foto 23. Pondasi CE Lapuk dan terdapat genangan air di sisi baratnya
(Dok. BPCB Kalimantan Timur. 2021)

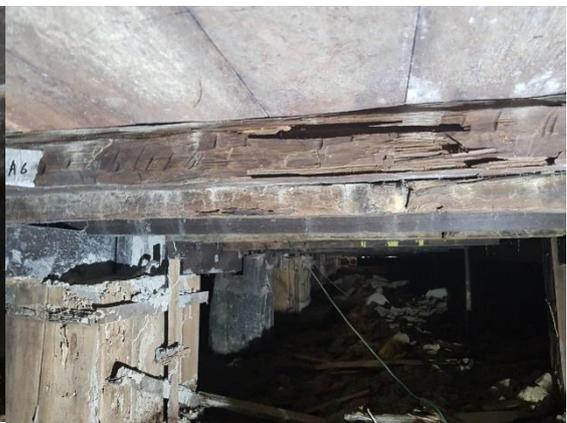
Foto 24. Kerusakan pada gelagar AC 5
(Dok. BPCB Kalimantan Timur. 2021)
