Pemugaran Candi Kidal Dan Gapura Bajangratu

DEPARTEMEN PENDIDIKAN DAN KEBUDAYAAN

1992

A. CANDI KIDAL

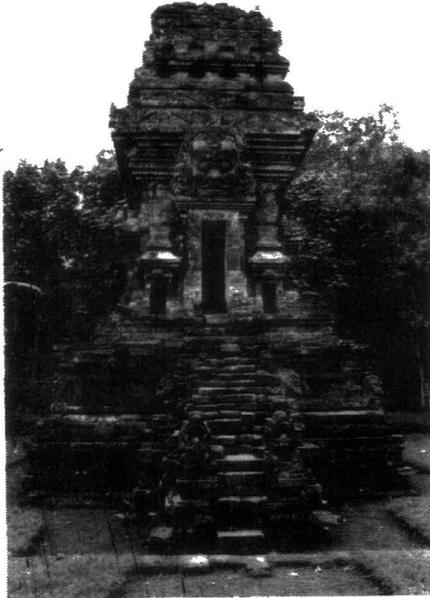
Kol. Suaka PSP Jatim
Candi Kidal sebelah barat, sebelum dipugar

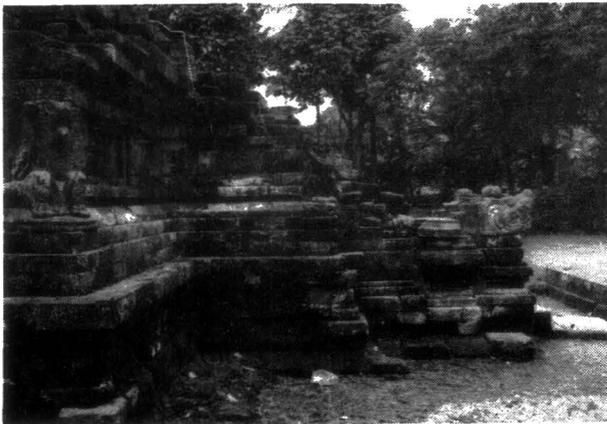
Kol. Suaka PSP Jatim
Kerusakan pada blok batu pipi tangga

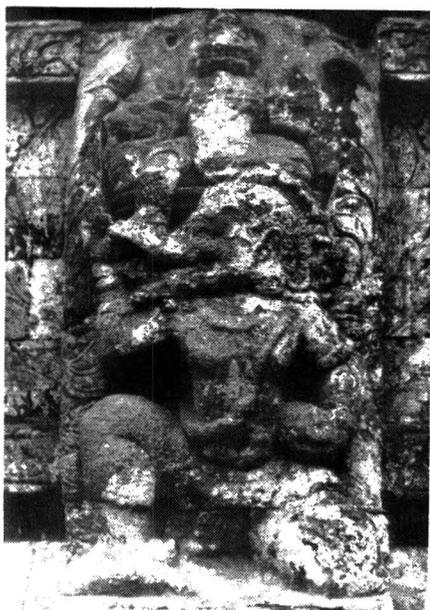
Kol. Suaka PSP Jatim
Relief Garuda di kaki candi sisi selatan,
ditumbuhi jamur

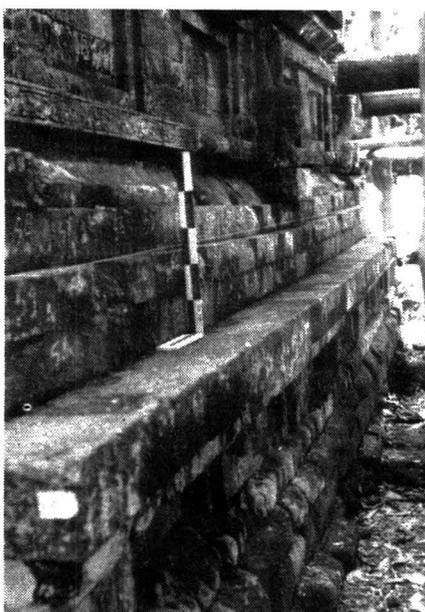
Kol. Suaka PSP Jatim
Kelenturan susunan batu kaki candi setelah
ditarik benang dari sudut utara selatan

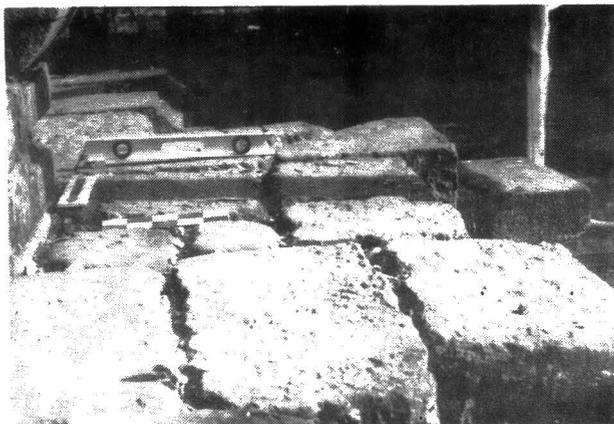
Kol. Suaka PSP Jatim
Kerusakan pada bagian alas selasar sisi barat

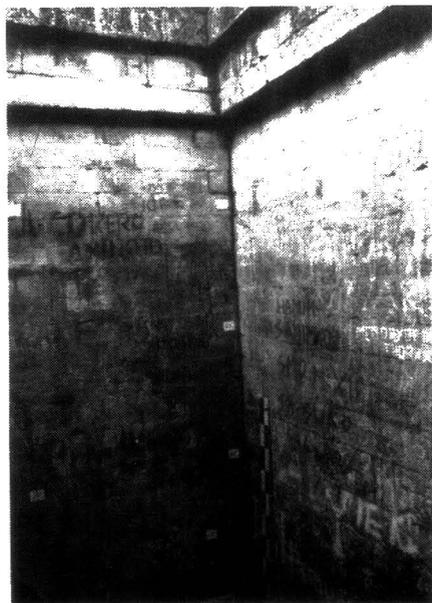
Kol. Suaka PSP Jatim
Sudut barat daya bilik utama Candi Kidul
penuh coretan cat

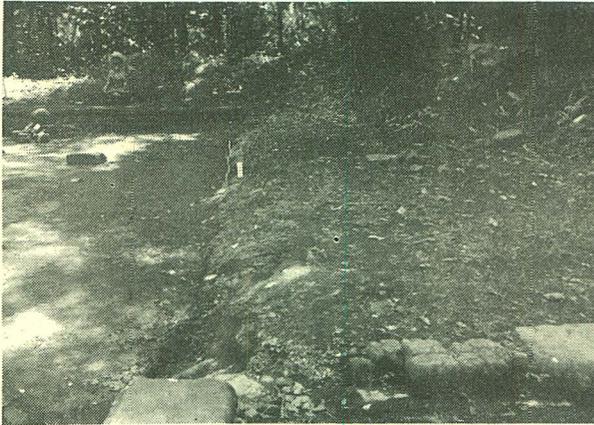
Kol. Suaka PSP Jatim
Altar candi (tertutup tanah), terletak di depan candi
sebelah selatan (tampak utara)

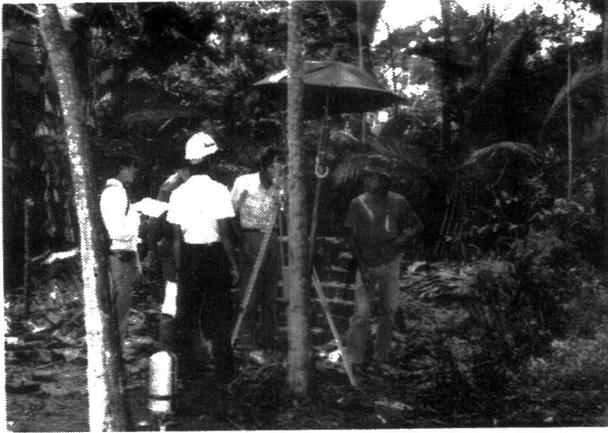
Kol. Suaka PSP Jatim
Kegiatan pembuatan/penentuan titik poligon dengan menggunakan alat teodolit

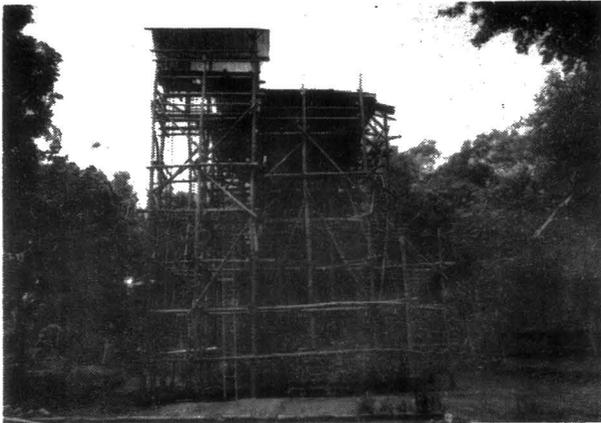
Kol. Suaka PSP Jatim
Hasil pemasangan perancah candi, tampak depan

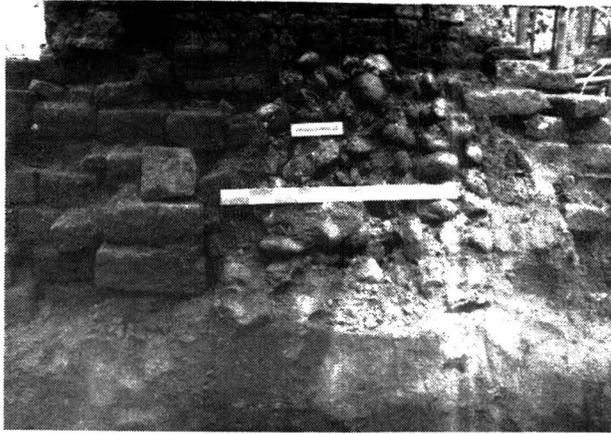
Kol. Suaka PSP Jatim
Pasangan batu kali dengan perekat semen, kapur yang
dipergunakan untuk menutup kaki candi sisi timur

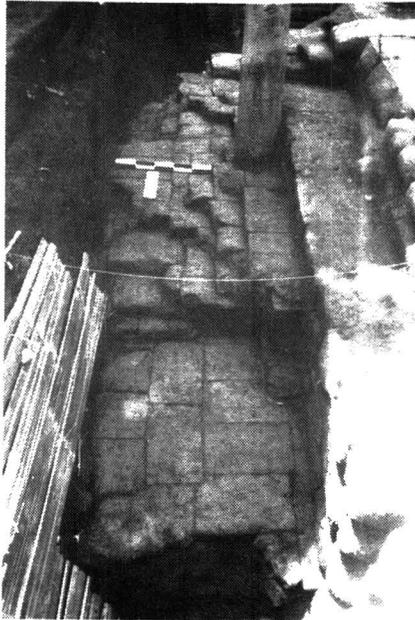
Kol. Suaka PSP Jatim
Sebagian susunan bata yang ditemukan di
sekeliling pondasi (sisi timur) setelah dilaku-
kan penggalian tanah (tampak utara)

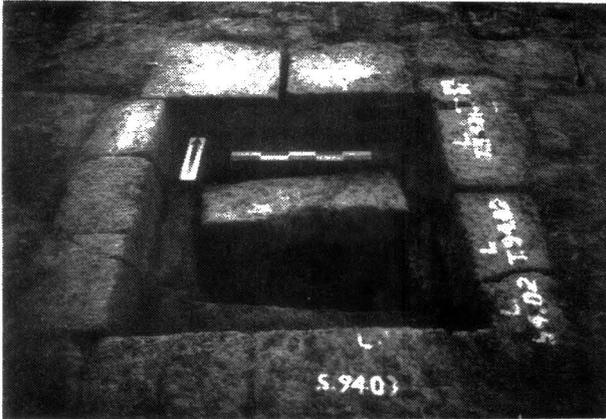
**Kol. Suaka PSP Jatim
Ruang I pada bagian puncak (atap)**

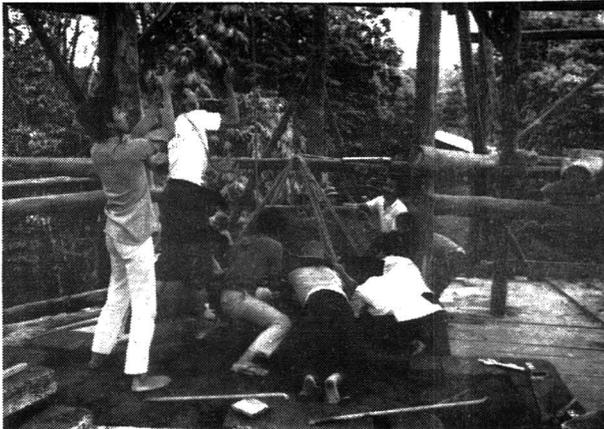
Kol. Suaka PSP Jatim
Kegiatan pembongkaran kepala kala dengan bantuan alat
katrol

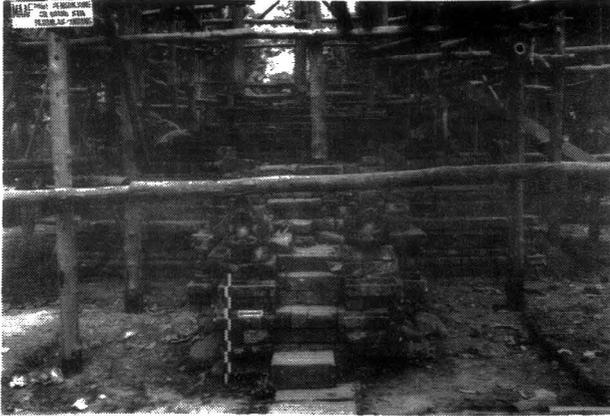
Susunan batu yang membentuk trap yang terdapat di bagian tengah dalam kaki candi setelah batu kulit dibongkar (tampak barat/depan)

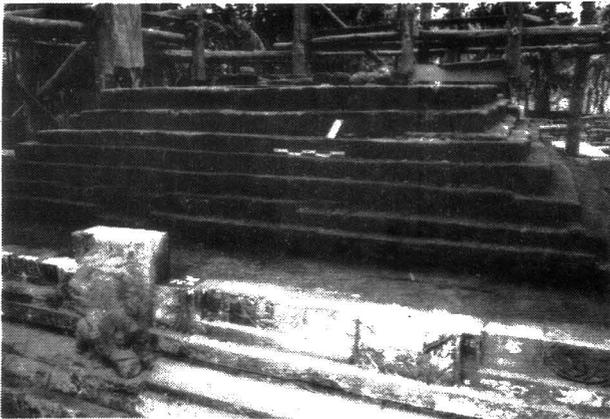
Detail susunan trap terdapat di bagian dalam kaki candi, setelah bagian kulit dibongkar (tampak selatan)

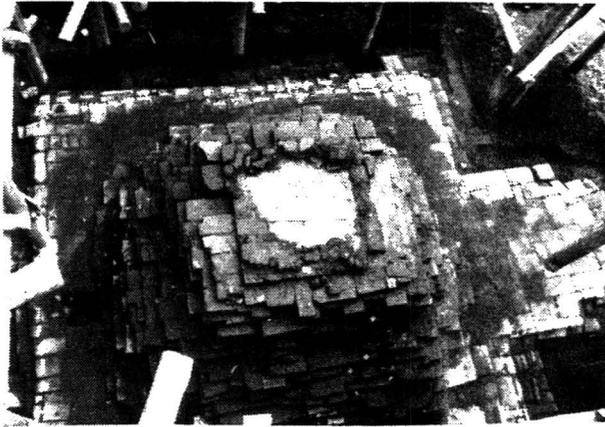
Kol. Suaka PSP Jatim
Perkembangan pembongkaran total batu candi
sampai lapis 9 (tampak utara/atas)

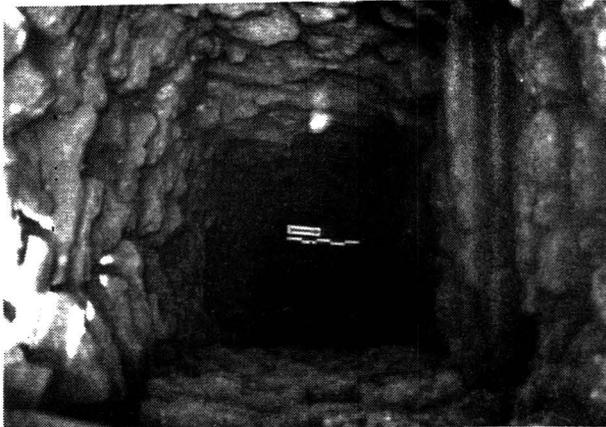
Kol. Suaka PSP Jatim
Keadaan lubang/sumuran yang terdapat di tengah kaki
candi semula lubang ini tertutup oleh isian tanah
(tampak timur/atas)

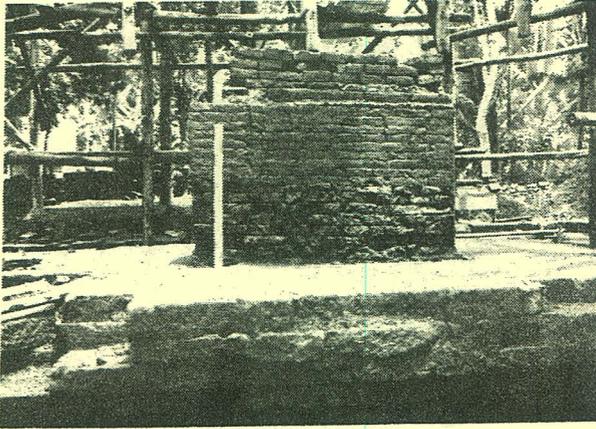
Kol. Suaka PSP Jatim
Dinding sumuran yang terdapat di tengah kaki candi

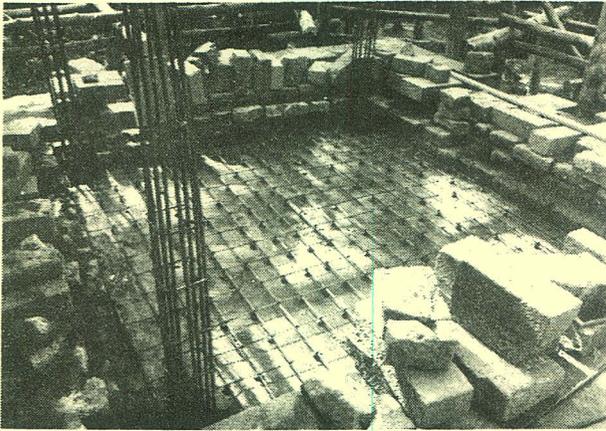
Kol. Suaka PSP Jatim
Hasil penyetelan kerangka besi untuk plat beton yang terletak di bawah lantai bilik candi, tampak barat laut.

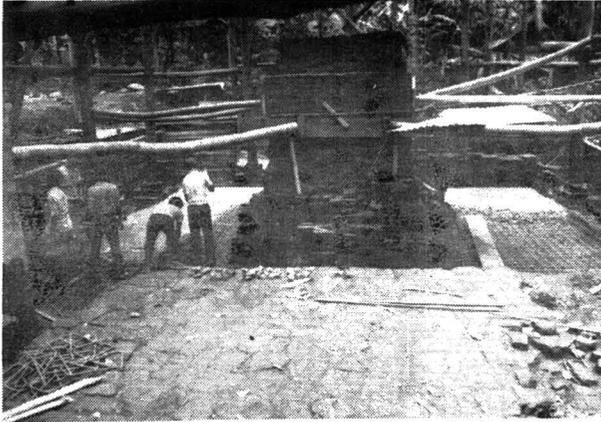
Kol. Suaka PSP Jatim
Kegiatan pengecoran plat beton pondasi candi

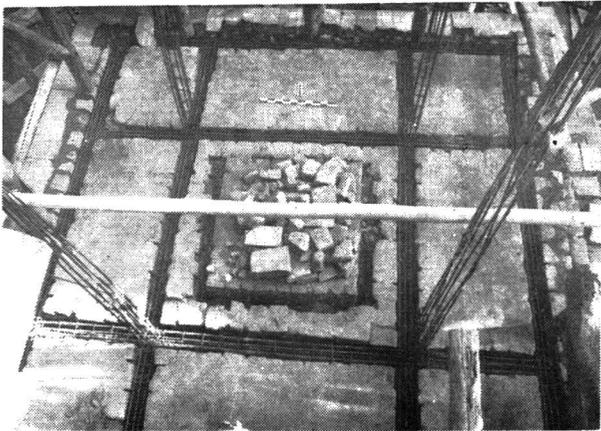
Kol. Suaka PSP Jatim
Hasil merakit kerangka besi beton

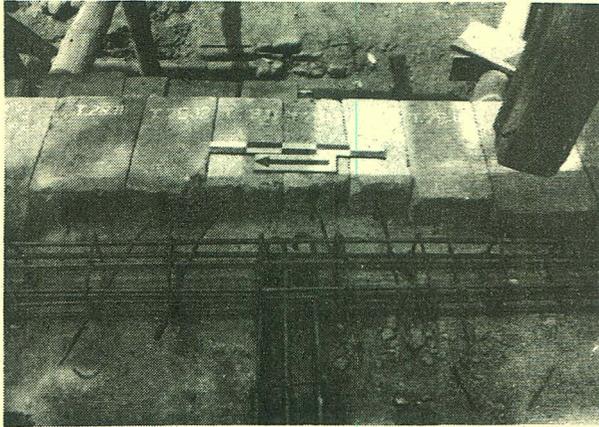
Kol. Suaka PSP Jatim
Pemasangan anker pada waktu proses pemugaran

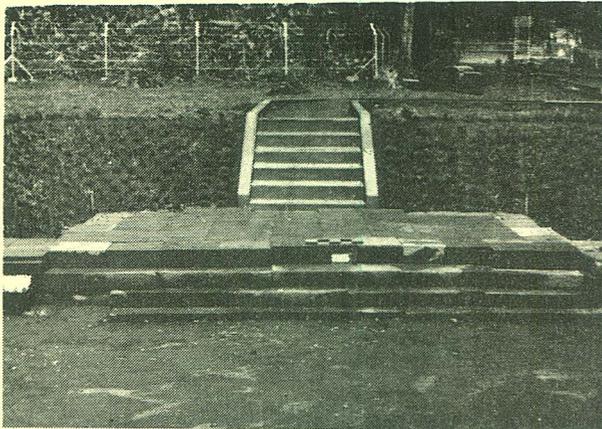
Kol. Suaka PSP Jatim
Altar yang terletak di depan candi setelah dipugar

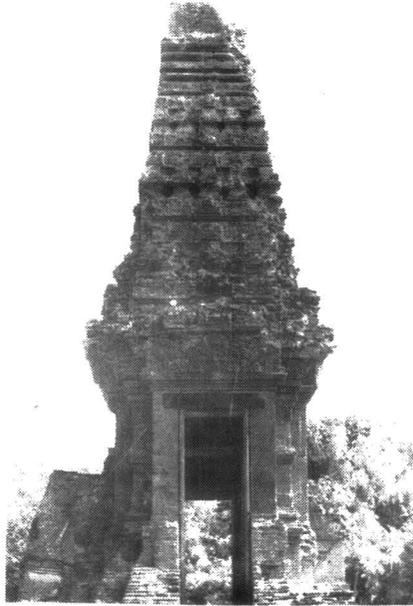
Kol. Suaka PSP Jatim
Keadaan Gapura Bajang Ratu sebelum di
pugar, nampak di bagian atas, susunan
batanya rusak dan hilang, begitu juga
bagian sayap.

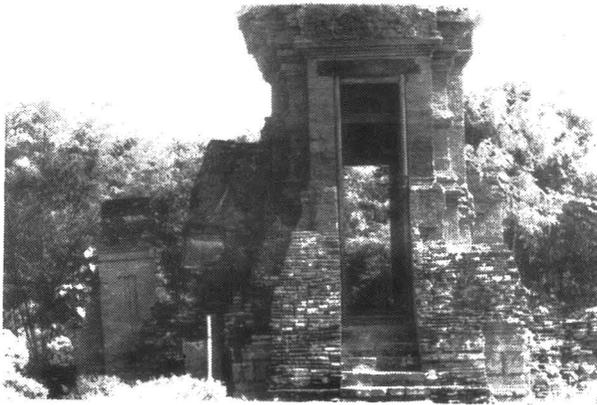
Kol. Suaka PSP Jatim
Bagian sayap pintu yang mengalami kemelesakan hampir
seluruh bidang yang terdapat pada bagian kaki Gapura.

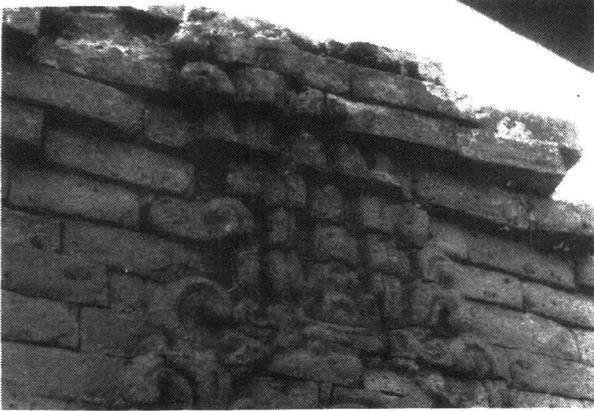
Kol. Suaka PSP Jatim
Detail kerusakan pada bagian puncak

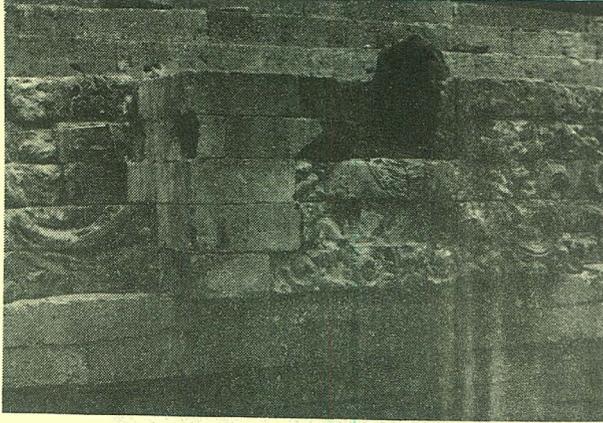
Kol. Suaka PSP Jatim
Detail kerusakan dilihat dari arah barat daya.

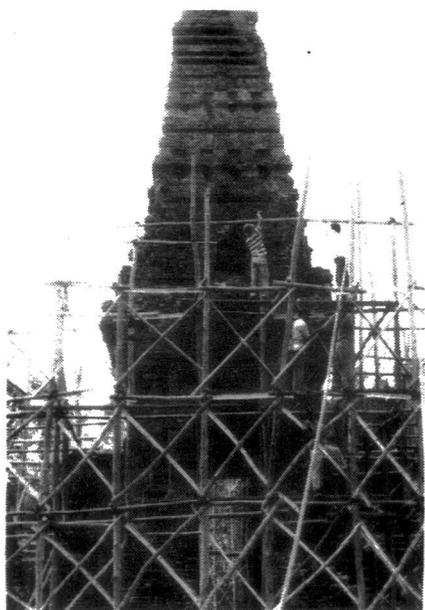
Kol. Suaka PSP Jatim
Kegiatan pemasangan perancah

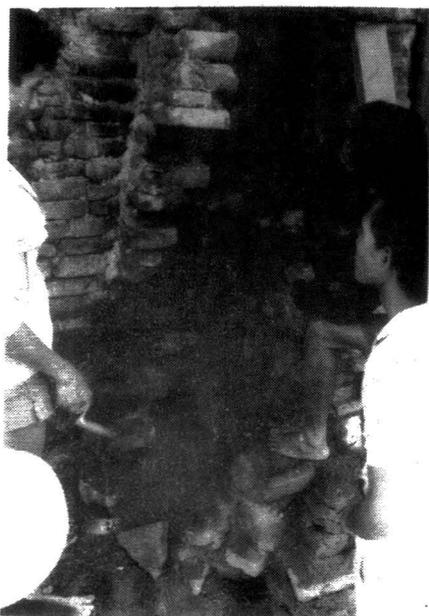
Kol. Suaka PSP Jatim
Kegiatan pembongkaran bata hasil konsolidasi Belanda.

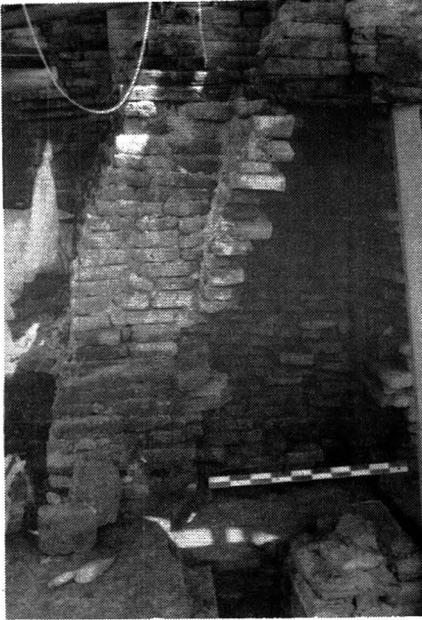
Kol. Suaka PSP Jatim
Situasi bagian kaki barat daya setelah
sebagian batanya dibongkar.

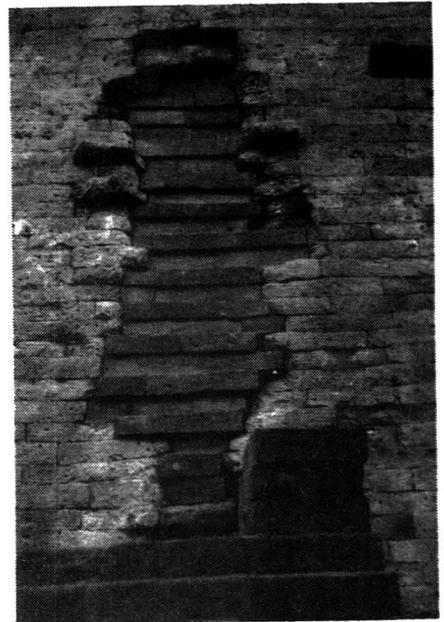
Kol. Suaka PSP Jatim
Hasil pemasangan bata isian pada sayap
yang berkaitan dengan tubuh

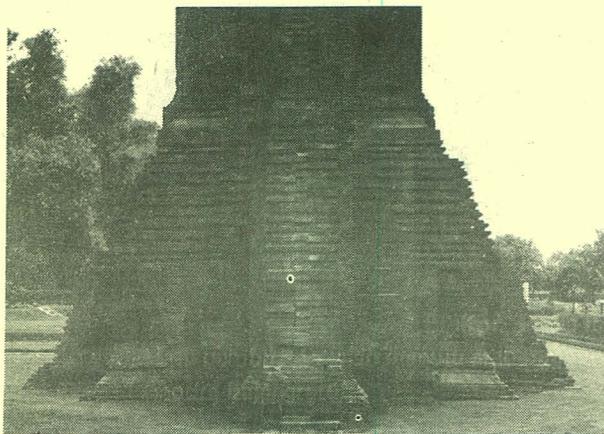
Kol. Suaka PSP Jatim
Bagian kaki Gapura Bajang Ratu setelah dipugar, tampak tenggara.

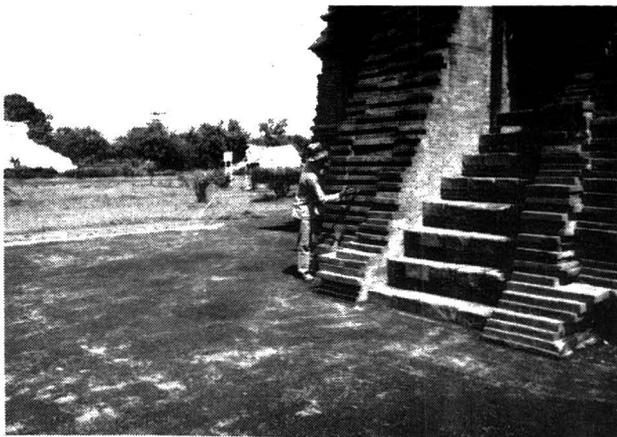
Kol. Suaka PSP Jatim
Kegiatan pengolesan bahan pelindung pada kaki Gapura
