PEMUGARAN CANDI TIKUS

**DIREKTORAT PERLINDUNGAN DAN PEMBINAAN
PENINGGALAN SEJARAH DAN PURBAKALA
DIREKTORAT JENDERAL KEBUDAYAAN
DEPARTEMEN PENDIDIKAN DAN KEBUDAYAAN**

DITERBITKAN OLEH :
PROYEK PELESTARIAN/PEMANFAATAN
PENINGGALAN SEJARAH DAN PURBAKALA JAKARTA
1993/1994

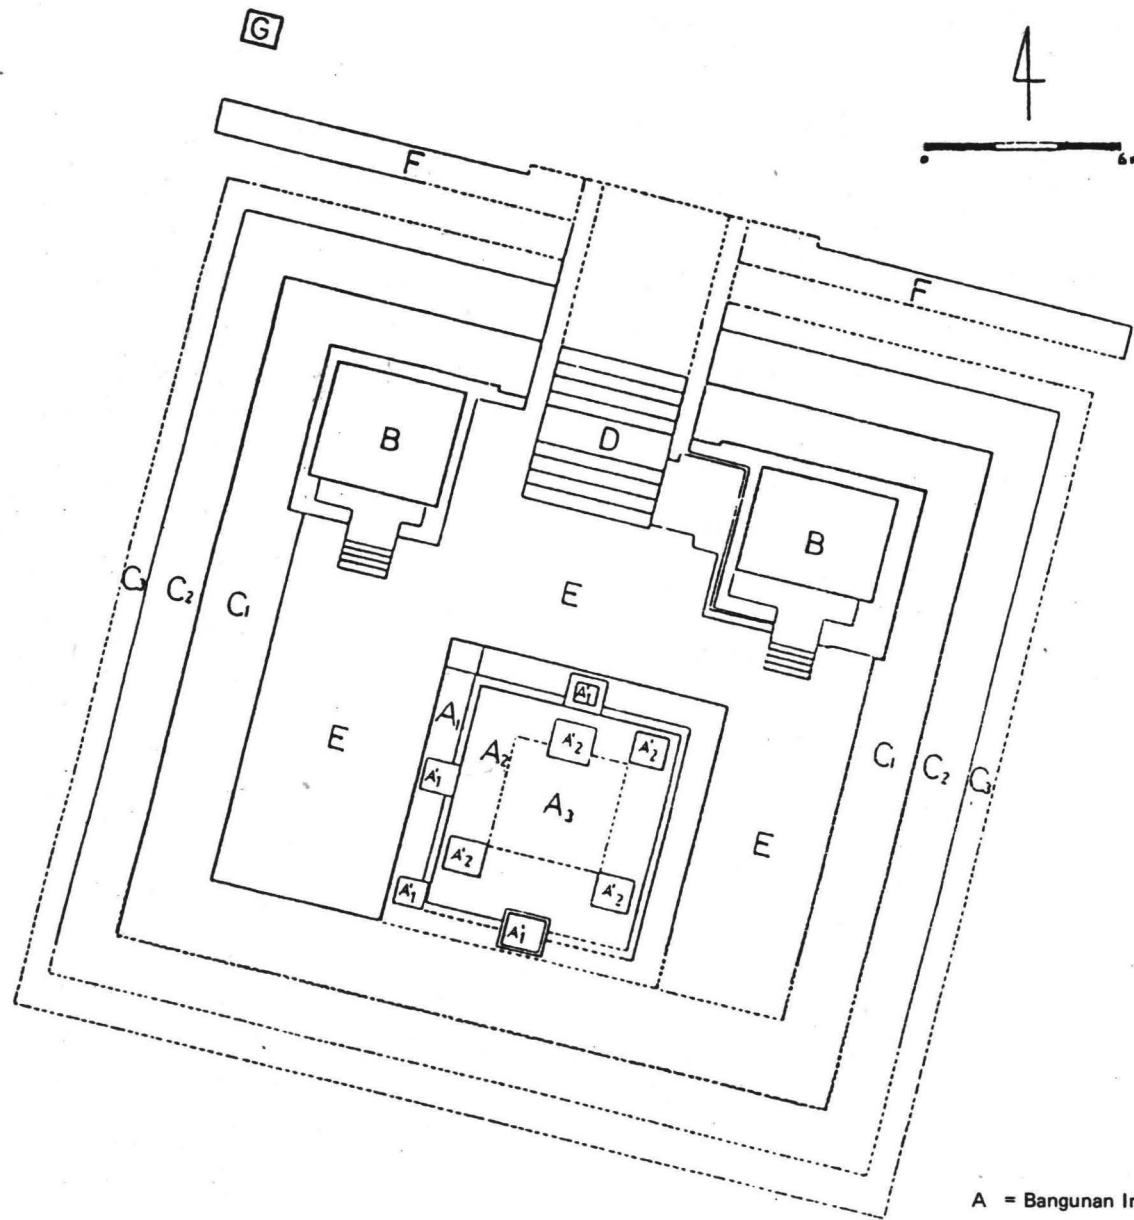
LAMPIRAN 2 : DENAH CANDI TIKUS

A = Bangunan Induk
 A₁ = Bagian Kaki
 A'₁ = Bagian Tubuh
 A₂ = Bagian Tubuh
 A'₂ = Menara Tubuh
 A₃ = Bagian Atap

B = Kolam
 C = Teras
 C₁ = Teras I
 C₂ = Teras II
 C₃ = Teras III

D = Tangga Utama
 E = Lantai Dasar
 F = Tembok Luar
 G = Sumur

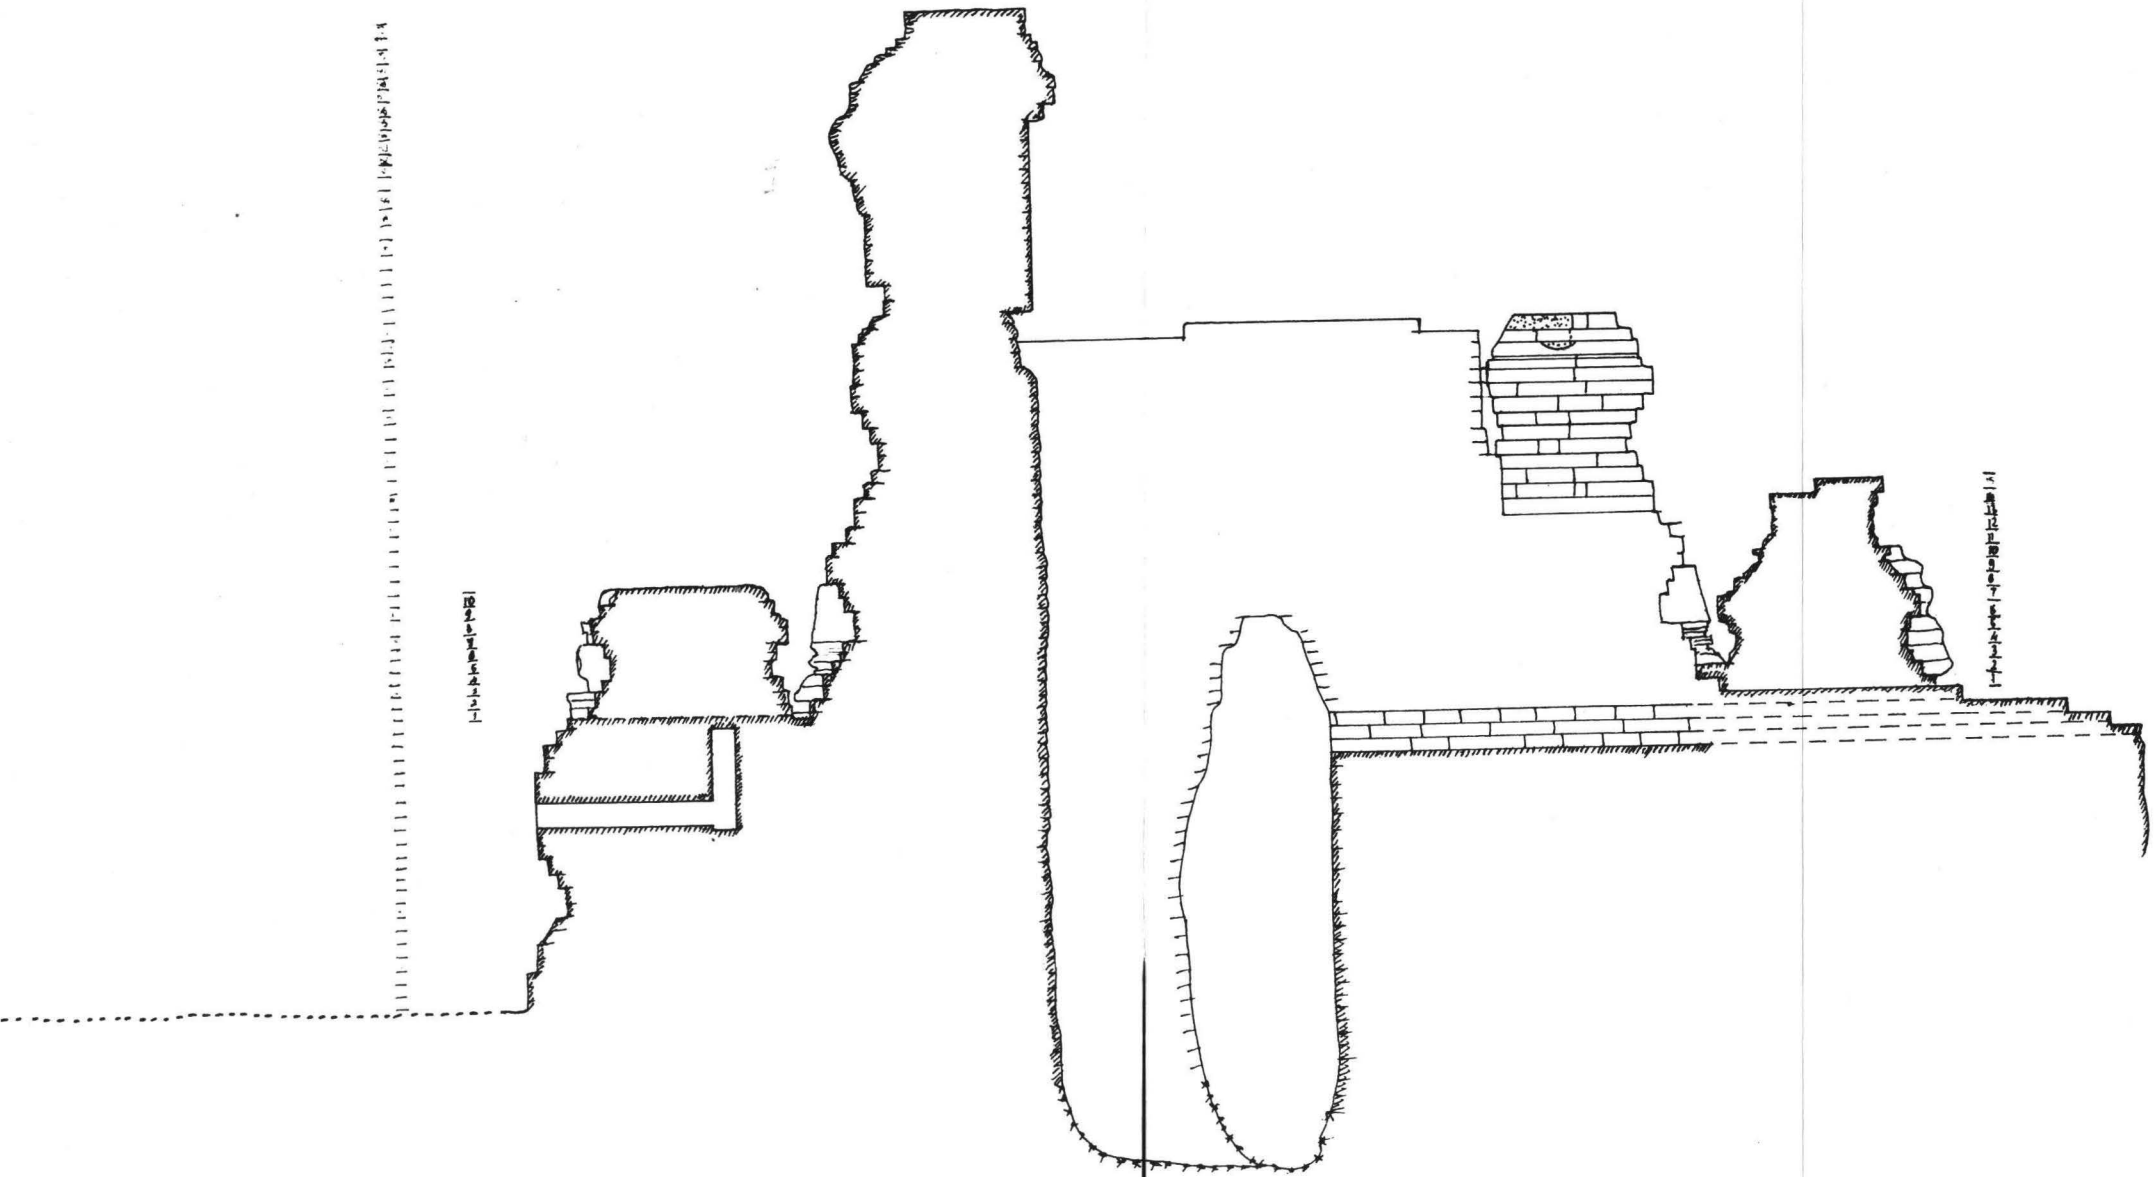
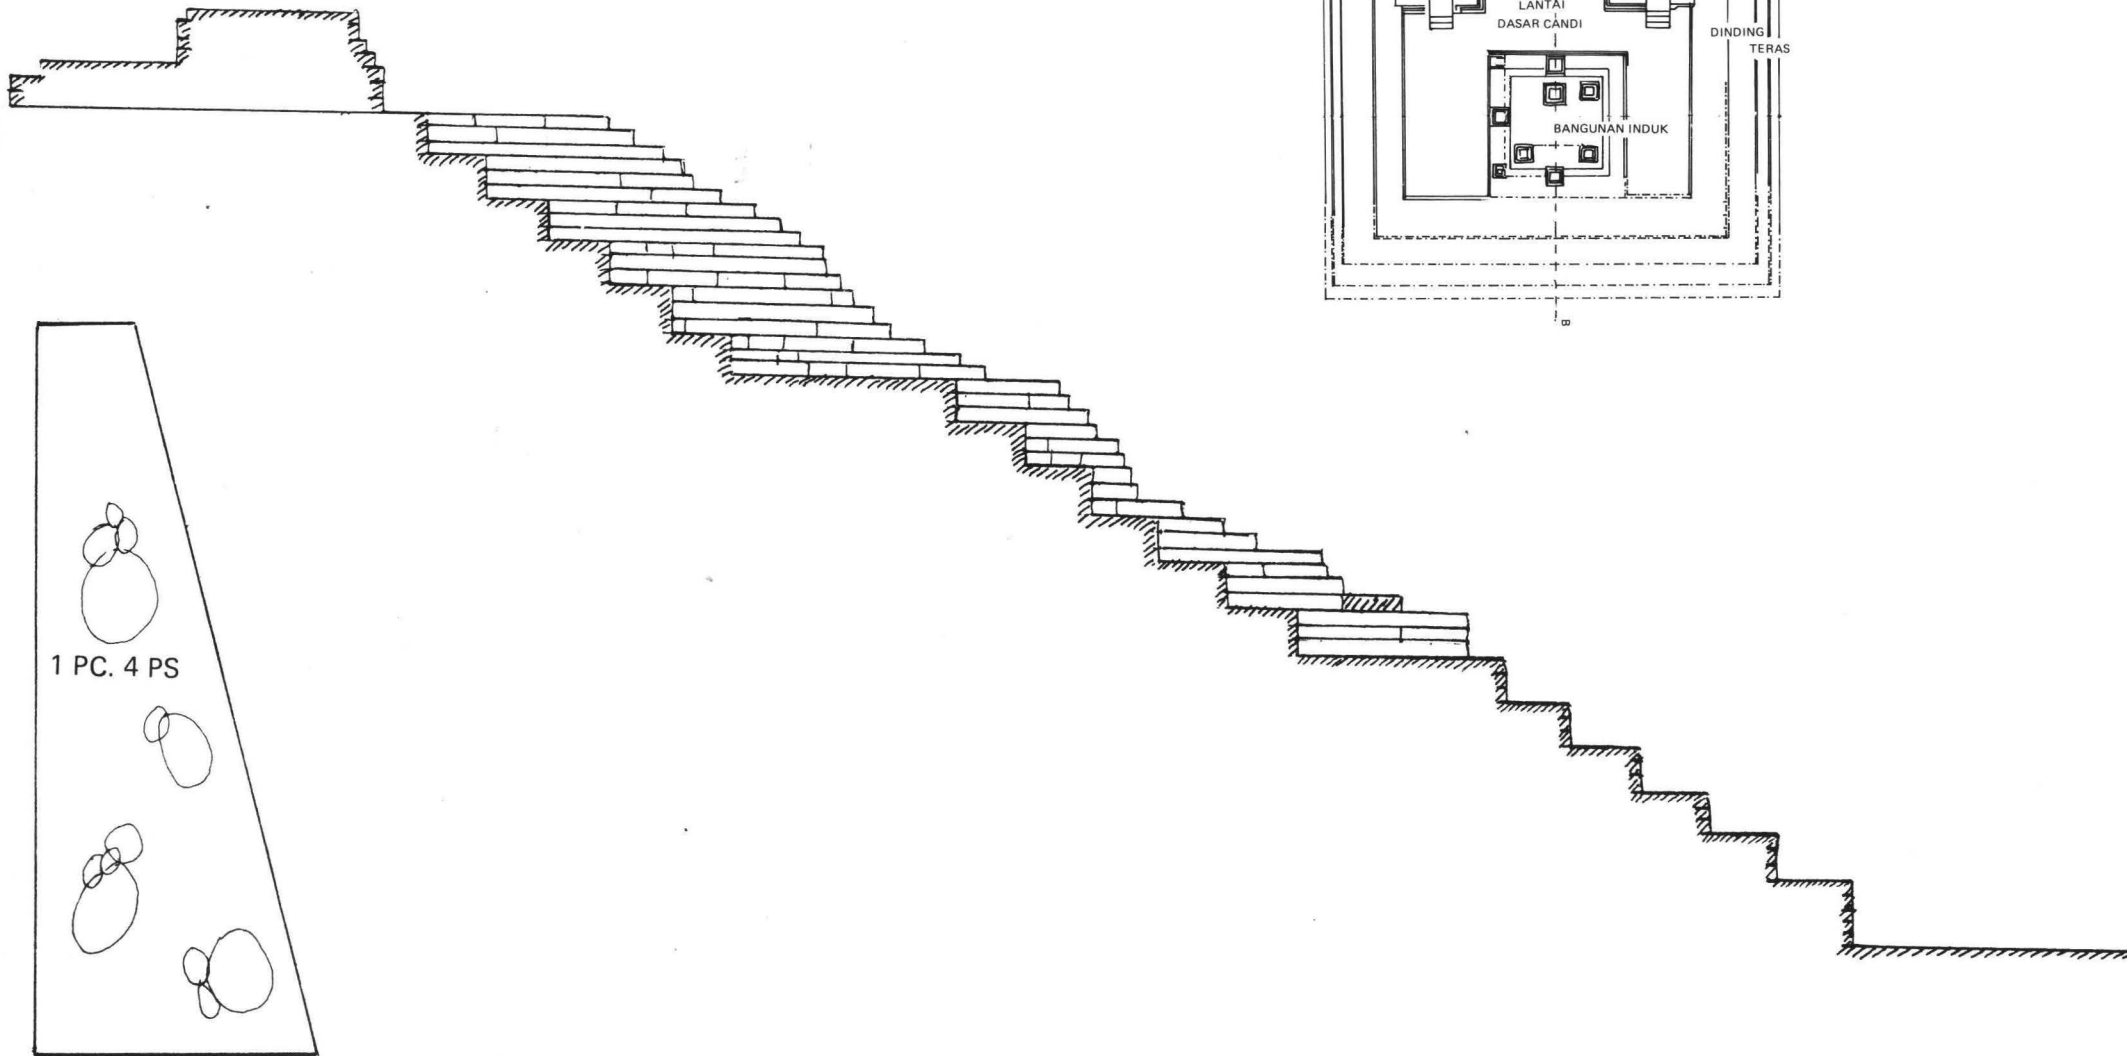
LAMPIRAN 6 : GAMBAR REKONSTRUKSI UTARA – SELATAN

1 PC. 4 PS

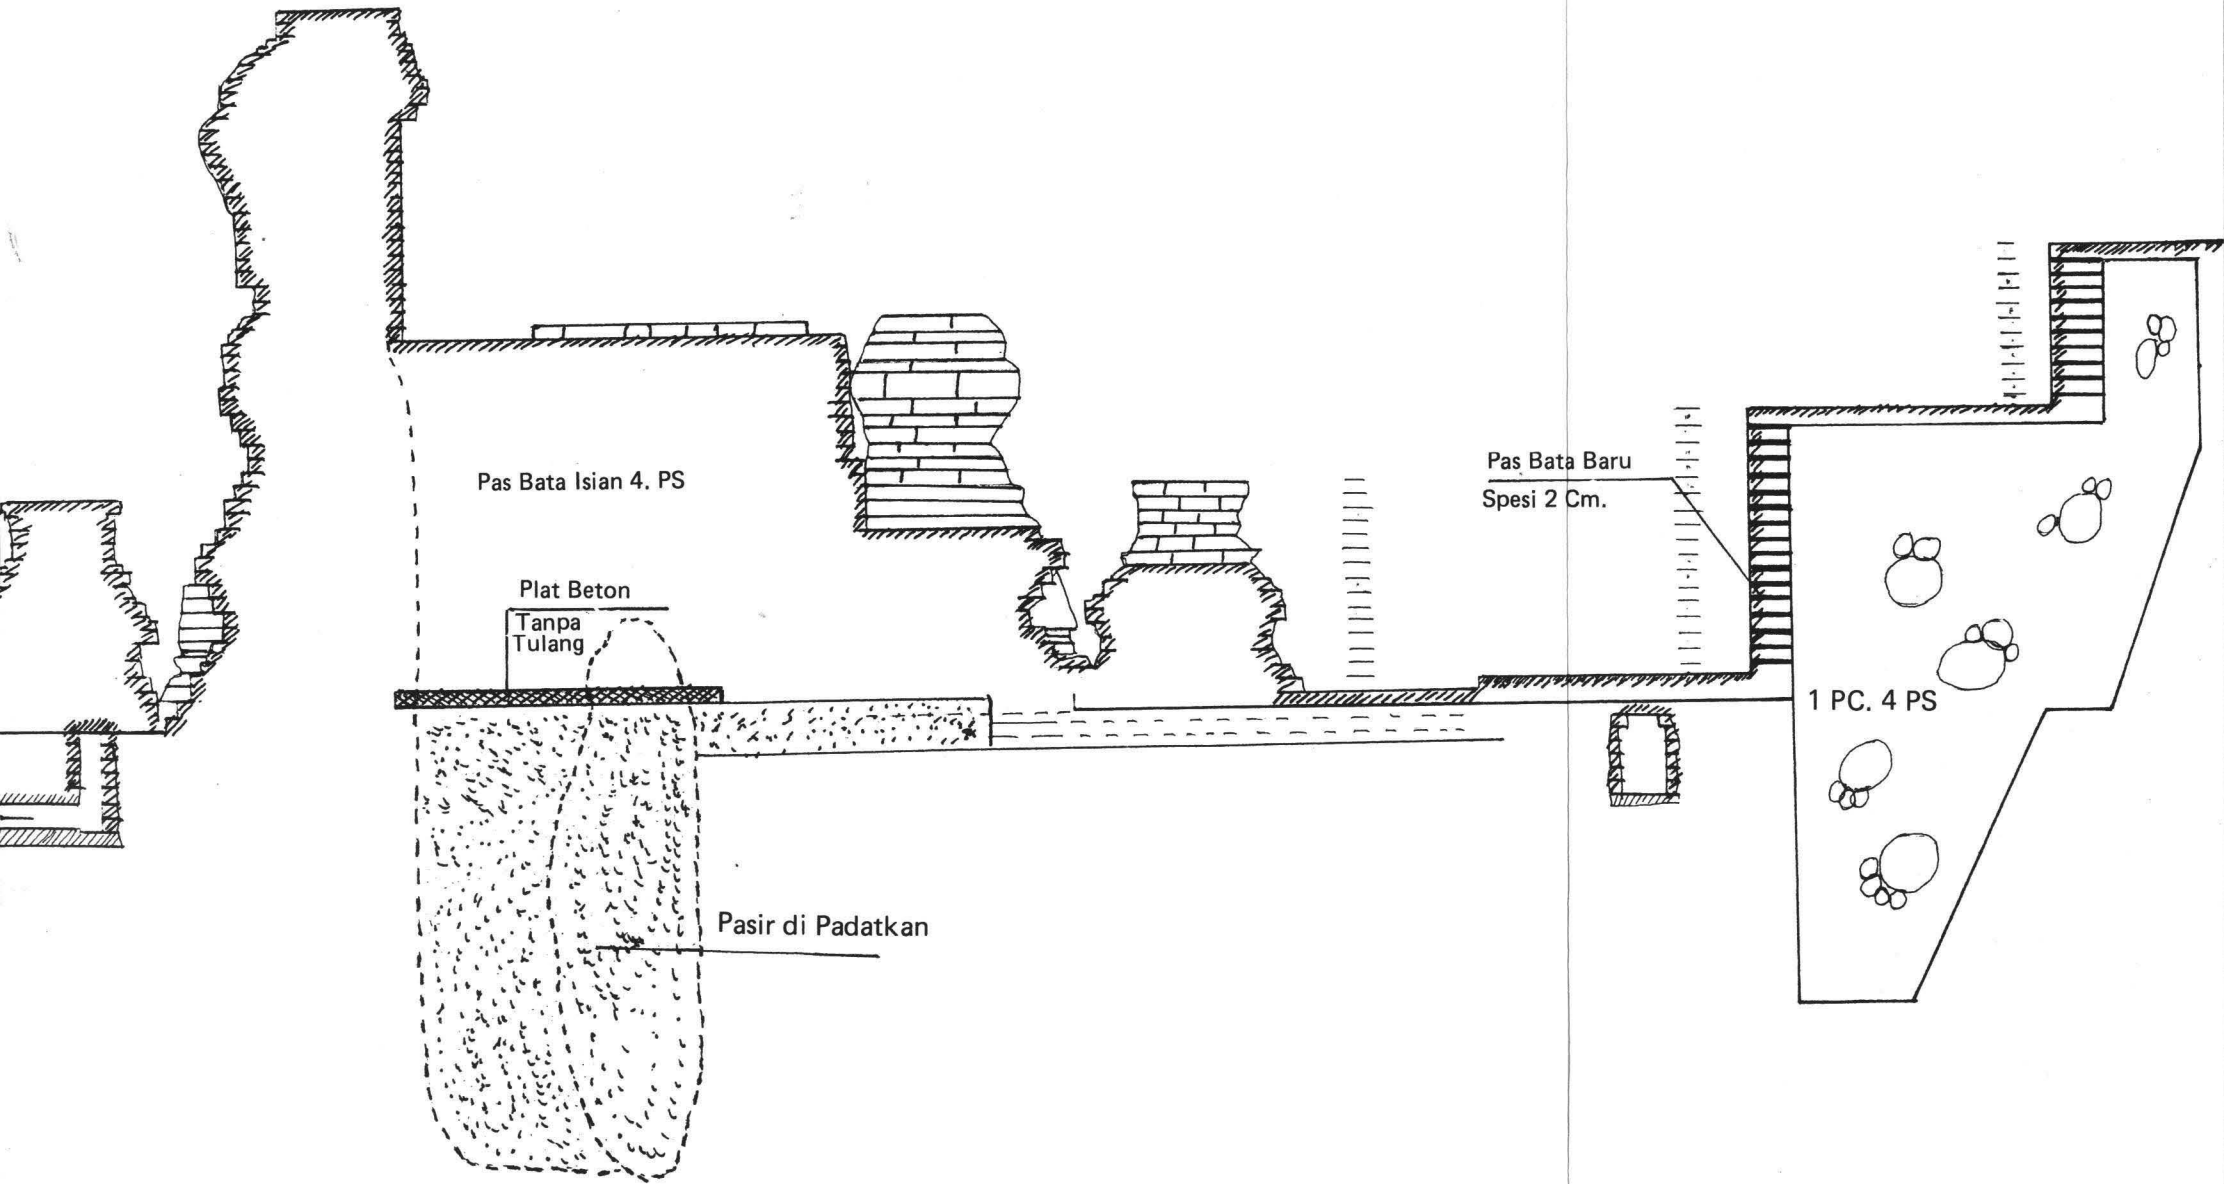
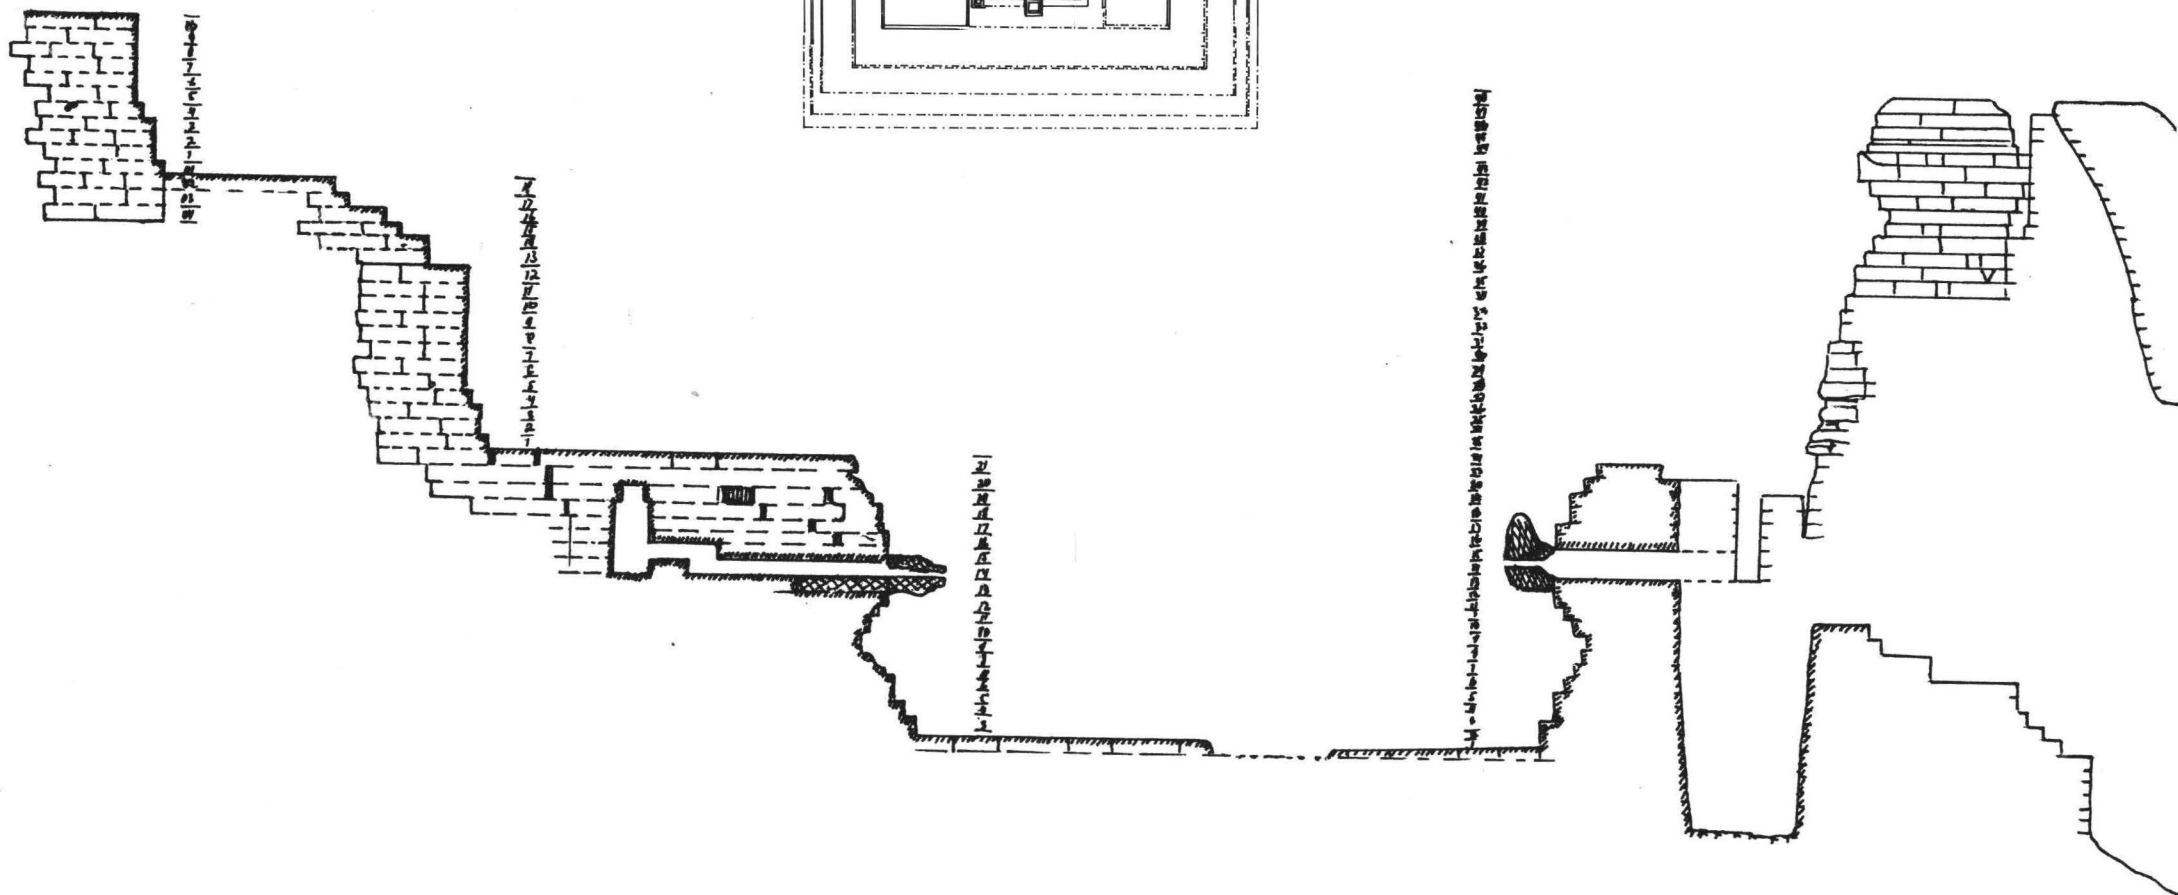
LAMPIRAN 7 : GAMBAR POTONGAN TIMUR – BARAT

Pas Bata Isian 4. PS

Plat Beton
Tanpa
Tulang

Pas Bata Baru
Spesi 2 Cm.

1 PC. 4 PS

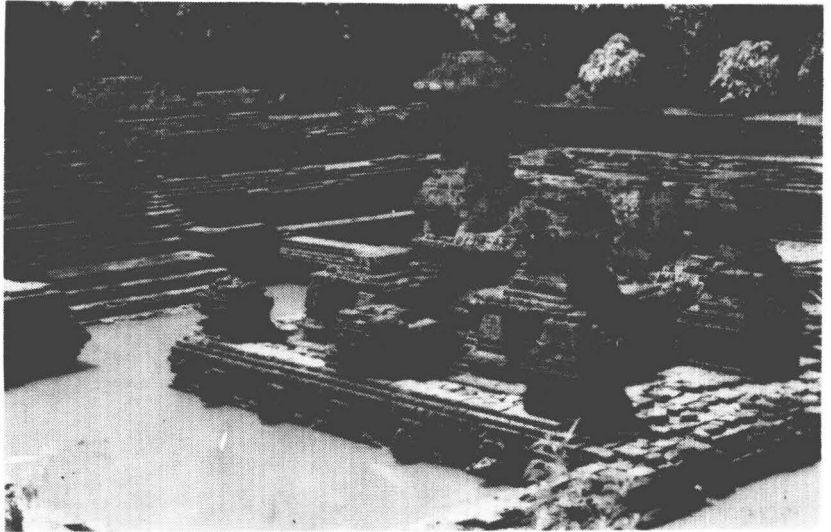
Candi Tikus sebelum dipugar (tampak dari arah barat daya)

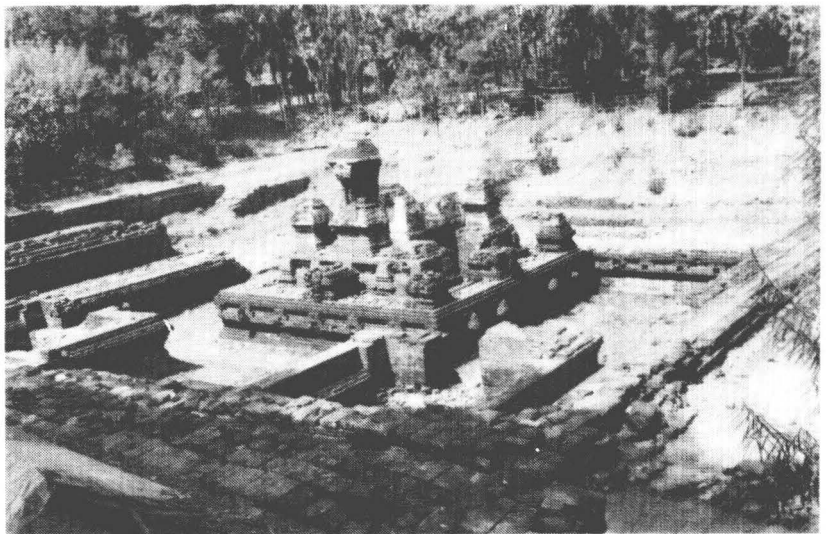
Situasi Candi Tikus sebelum dipugar (tampak dari arah barat laut)

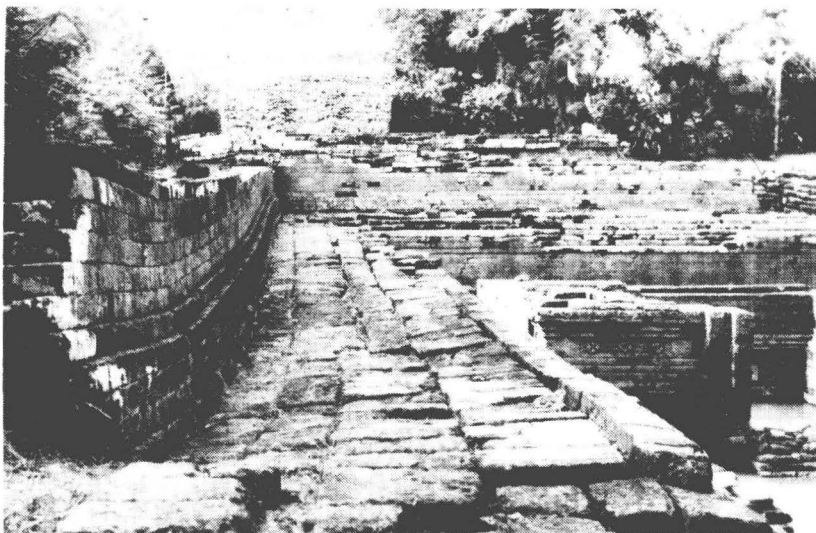
Bagian tembok sisi barat yang lentur (dilihat dari arah tenggara)

Dinding Teras berukuran 21, 25 x 22,75 meter, lebar lantai teras 1,30 meter sedang tinggi 1,24 meter, atau sejumlah sepuluh lapis. Pada sisi barat dinding itu terjadi penggelembungan, juga banyak yang rusak. Sisi selatan susunan batanya telah hilang sama sekali. Susunan bata pada dinding luar sudah tidak teratur, sehingga tidak diketahui bentuknya.

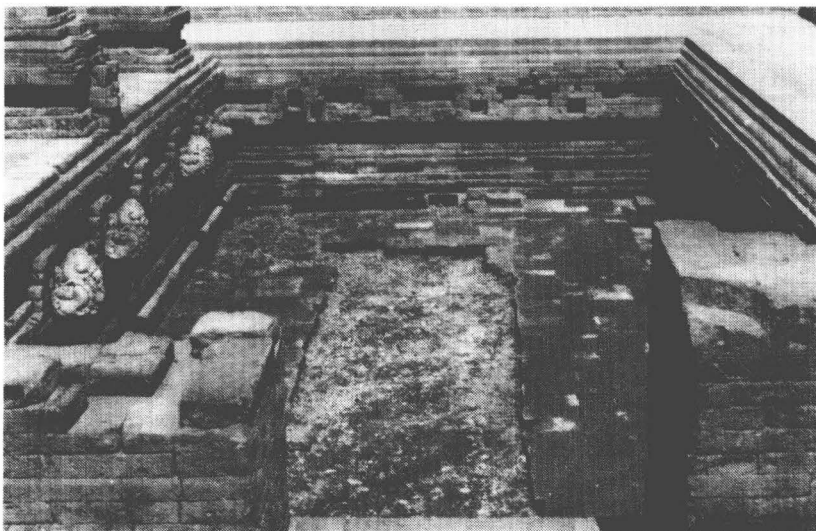
Lantai dasar sebelah barat, sebagian ubin dasar lantai telah hilang, dan nampak permukaan atas rusak

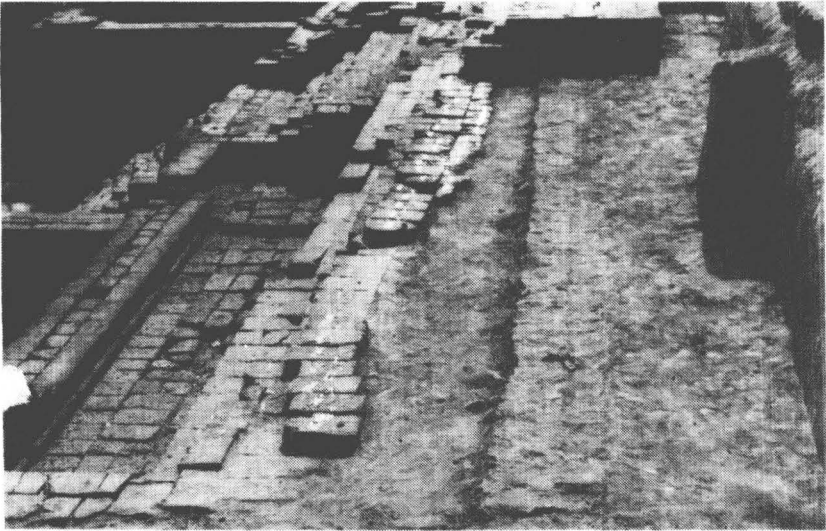
Situasi setelah pembongkaran teras III sisi utara timur tangga (tampak timur)

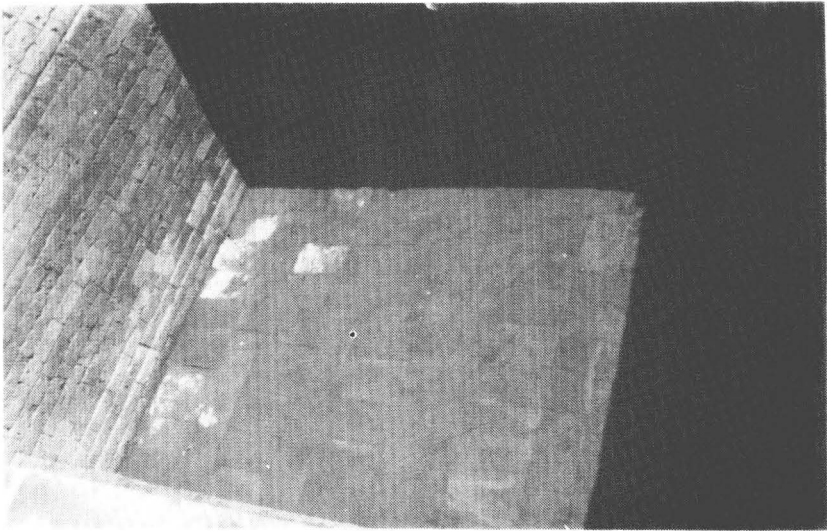
Hasil pemasangan bata pada lantai bilik kolam barat

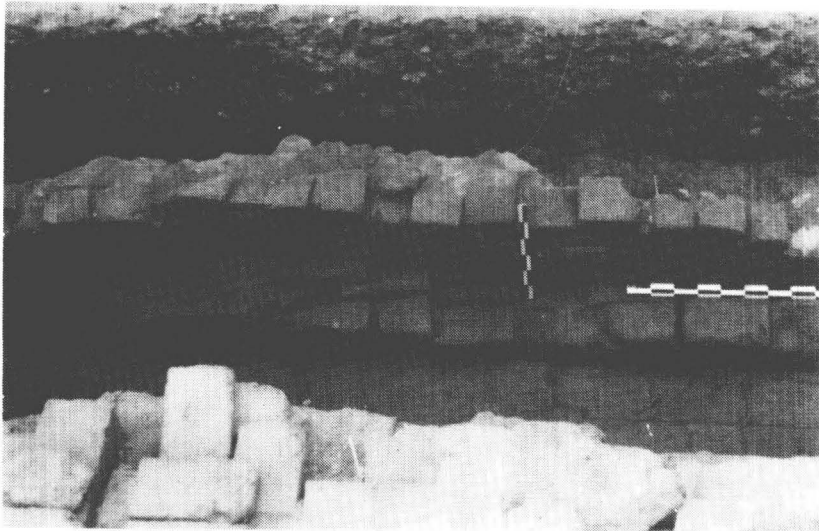
Temuan struktur teras sisi selatan

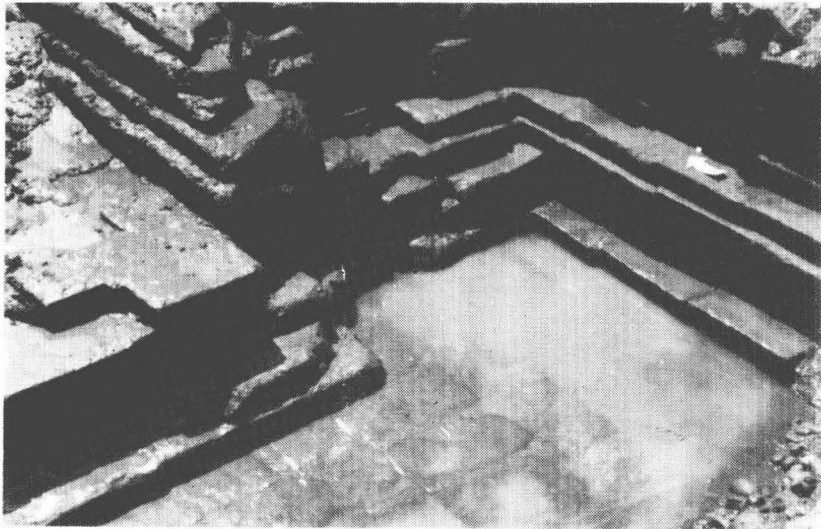
Detail sudut perpotongan teras I sisi timur, selatan, di sudut tenggara

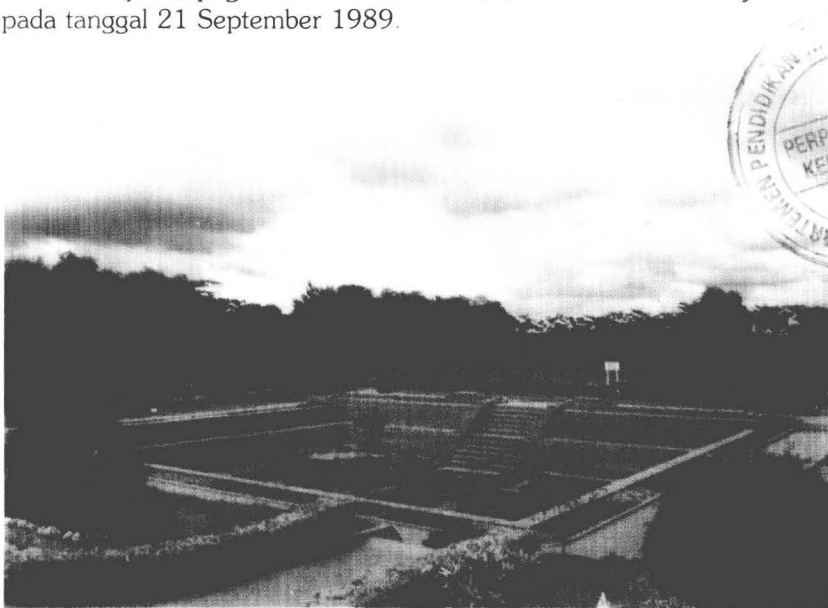
Situasi lingkungan Candi Tikus setelah dipugar (tampak tenggara)
