**Laporan Kegiatan
STUDI TEKNIS ISTANA PASER BALENGKONG
KECAMATAN PASER BALENGKONG, KABUPATEN PASER BALENGKONG
PROVINSI KALIMANTAN TIMUR**

**BALAI PELESTARIAN CAGAR BUDAYA KALIMANTAN TIMUR
WILAYAH KERJA KALIMANTAN
2018**

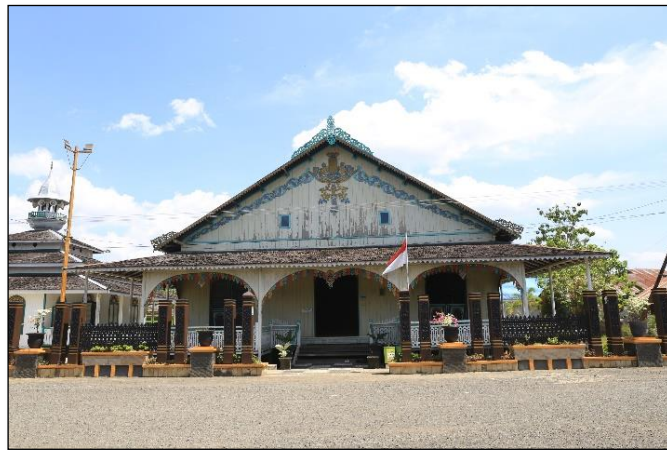
Foto 2. Tampak Depan Bangunan Istana Paser Balengkong
(Dok. BPCB Kalimantan Timur, 2018)

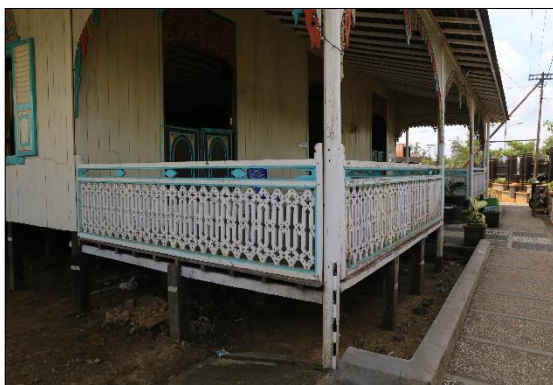
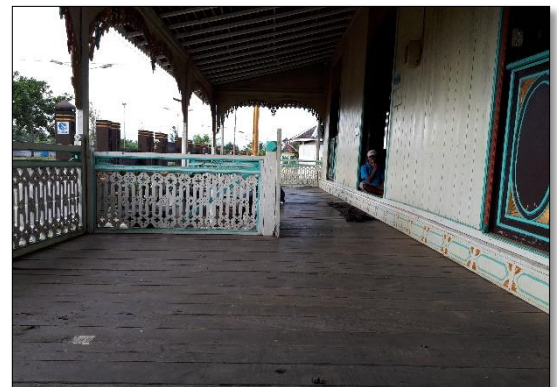
Foto 3 a&b. Teras depan Istana Paser Balengkong
(Dok. BPCB Kalimantan Timur, 2018)

Pada bagian atas teras terdapat panel yang berbentuk melengkung setengah lingkaran dengan ornamen hias geometris, sedangkan pada sisi kanan dan kiri atas terdapat pola segitiga dengan hiasan kipas pada bagian sudut. Selain teras, pada bagian depan juga terdapat 3 pintu masuk yaitu :

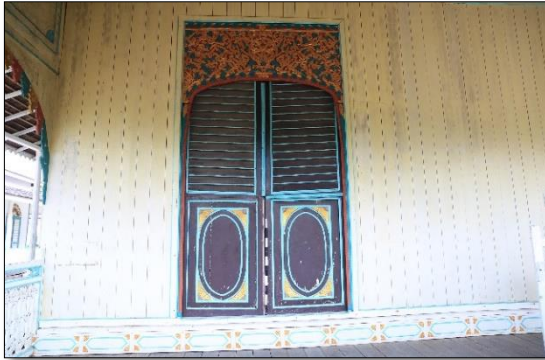
Foto 5. Pintu sisi kiri
(Dok. BPCB Kalimantan Timur, 2018)

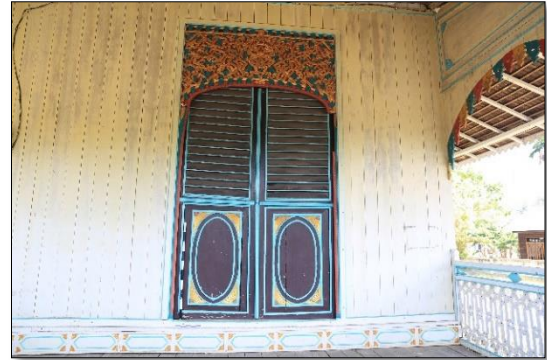
Foto 6. Pintu sisi kanan
(Dok. BPCB Kalimantan Timur, 2018)

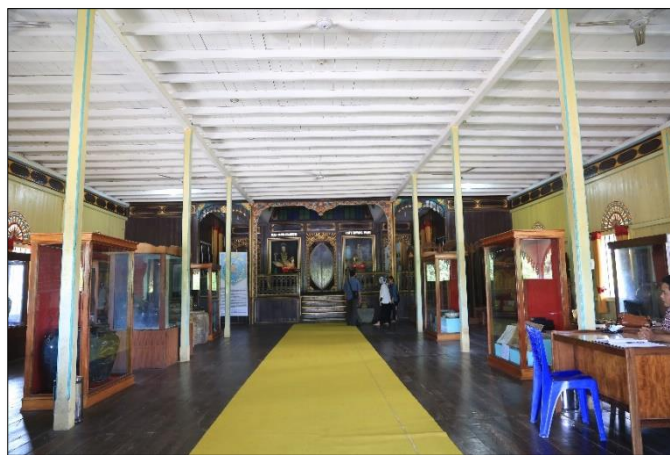
Foto 7. Ruang Pertemuan/Ruang Pamer Istana Paser Balengkong
(Dok. BPCB Kalimantan Timur, 2018)

Ruangan ini memiliki 8 buah jendela, 4 buah jendela pada sisi kanan (utara) dan 4 buah jendela pada sisi kiri (selatan). Jendela berbentuk persegi panjang yang terbuat dari kayu kawi dan berdaun ganda dengan bukaan keluar bangunan. Pada bagian atas jendela terdapat ukiran yang berbentuk setengah lingkaran. Ukiran ini juga berfungsi sebagai ventilasi yang mengalirkan udara dari luar ke dalam ruangan dan sebaliknya sehingga terjadi pergantian udara. Teralis jendela merupakan bentuk dari upaya untuk melindungi sebuah jendela dari kemungkinan yang tak diinginkan. Menurut informasi yang diperoleh dari juru pelihara teralis jendela pada Istana Paser Balengkong dulunya terbuat dari kayu tetapi diganti dengan besi. Besi tersebut disusun pada jarak ± 15 s.d 17 cm dengan posisi vertikal. Pada bagian atas dinding terdapat ornamen berbentuk tameng dengan posisi vertikal dan ukiran yang berbentuk kipas pada keempat sisinya.

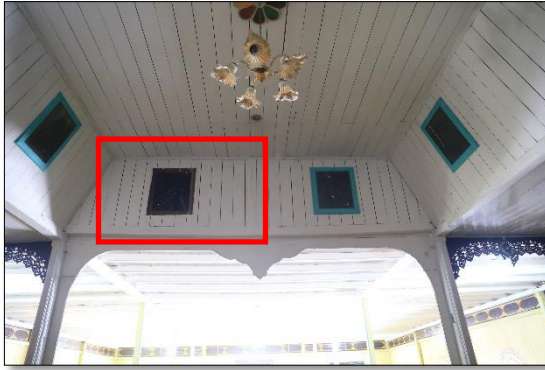
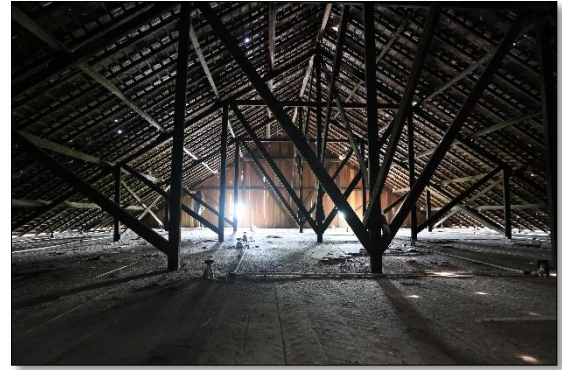
Foto 11. Kondisi eksisting loteng
(Dok. BPCB Kalimantan Timur, 2018)

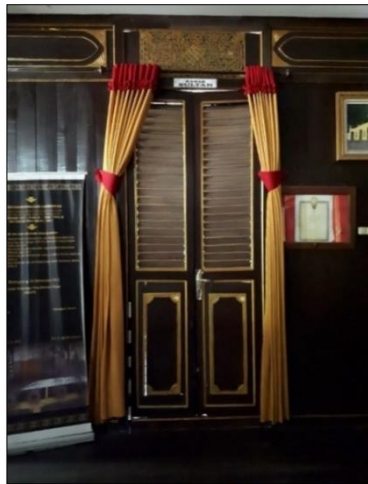
Foto 15. Pintu menuju kamar sultan dari luar ruangan
(Dok. BPCB Kalimantan Timur, 2018)

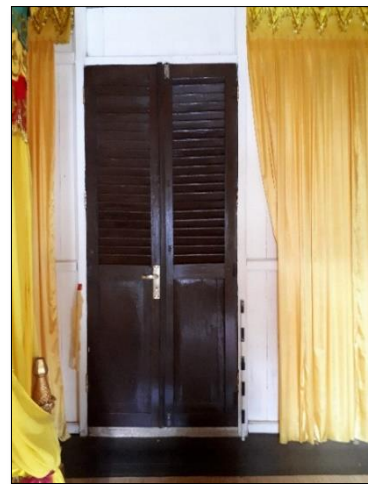
Foto 16. Pintu kamar sultan dari dalam ruangan
(Dok. BPCB Kalimantan Timur, 2018)

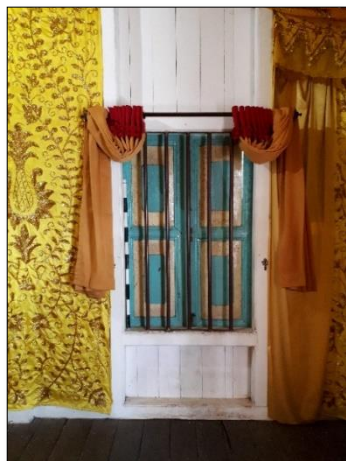
Pada bagian dinding terdapat 2 buah jendela, 1 pada sisi utara dengan ukuran dan 1 pada sisi barat dengan ukuran. Jendela berbentuk persegi panjang dengan ukuran lebar 0,86 meter dan tinggi 1,33 meter yang terbuat dari kayu kawi dan berdaun ganda dengan bukaan keluar bangunan. Pada kedua jendela dipasang teralis berbahan besi disusun pada ± 15 s.d 17 cm dengan posisi vertikal.

Foto 17. Jendela pada ruangan sultan pada dinding barat
(Dok. BPCB Kalimantan Timur, 2018)

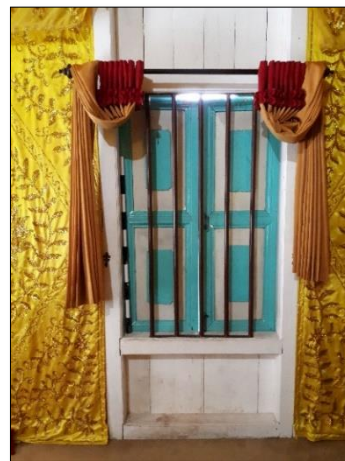
Foto 18. Jendela pada ruangan sultan pada dinding utara
(Dok. BPCB Kalimantan Timur, 2018)

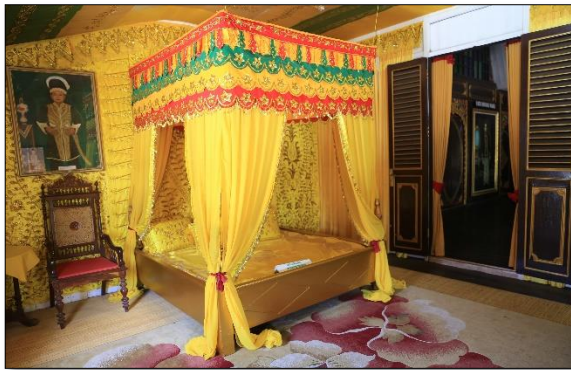
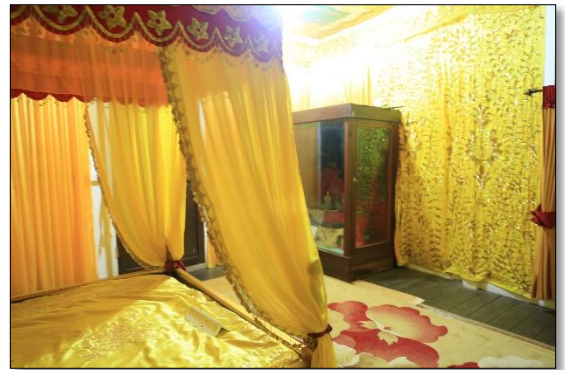
Pada tahun 2015 ruangan ini ditambahkan kain yang menutupi bagian dinding dan atap oleh Dinas Pariwisata dan Olahraga Kabupaten Paser.

Foto 19 a&b. Kondisi kamar sultan
(Dok. BPCB Kalimantan Timur, 2018)

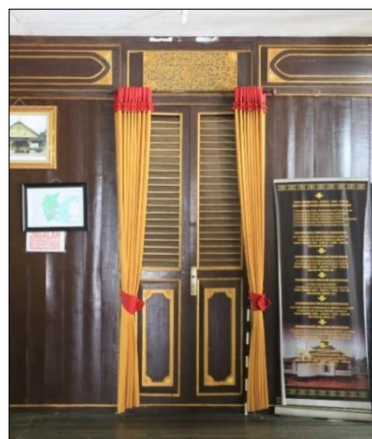
Foto 20. Pintu menuju kamar permaisuri dari luar ruangan
(Dok. BPCB Kalimantan Timur, 2018)

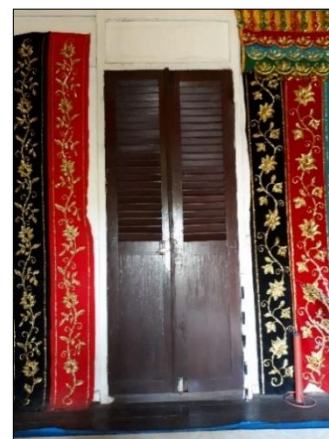
Foto 21. Pintu kamar permaisuri dari dalam ruangan
(Dok. BPCB Kalimantan Timur, 2018)

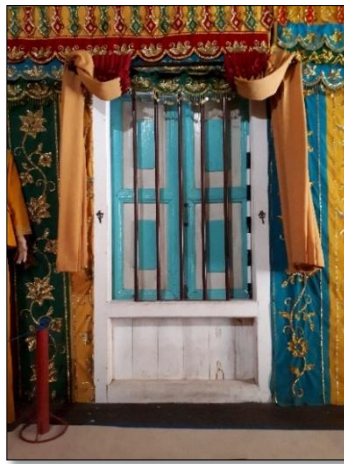
bagian dinding terdapat 2 buah jendela, 1 pada sisi selatan dengan ukuran lebar 0,86 meter dan tinggi 1,33 meter dan 1 pada sisi barat dengan ukuran. Jendela berbentuk persegi panjang yang terbuat dari kayu ulin dan berdaun ganda dengan bukaan keluar bangunan. Pada kedua jendela dipasang teralis berbahan besi disusun pada ± 15 s.d 17 cm dengan posisi vertikal.

Foto 22. Jendela pada sisi selatan
(Dok. BPCB Kalimantan Timur, 2018)

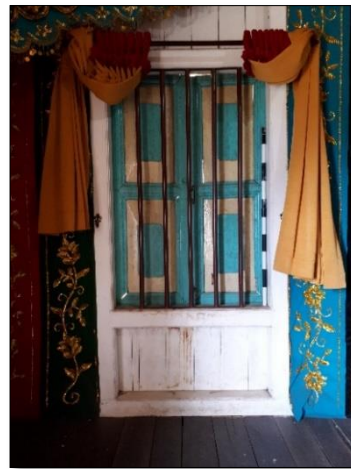
Foto 23. Jendela sisi barat
(Dok. BPCB Kalimantan Timur, 2018)

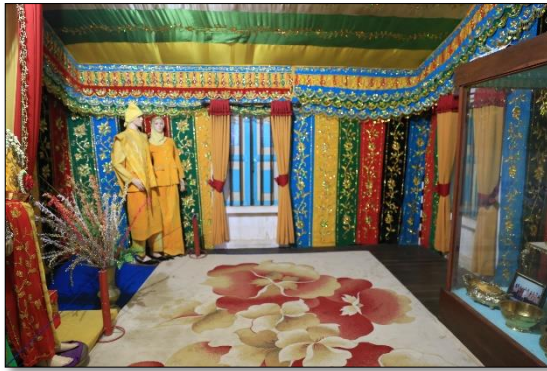
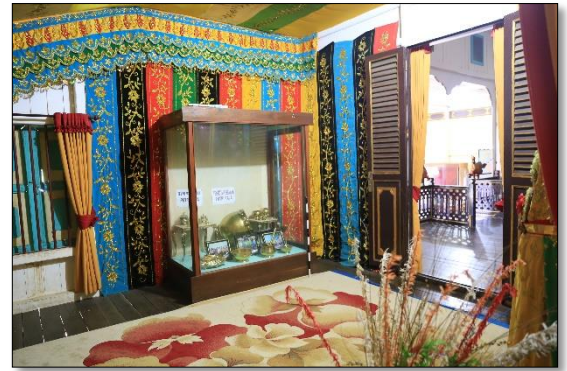
Di kamar permaisuri terdapat sebuah lemari yang menyimpan beberapa perlengkapan pacar tangan dan tempat siraman air putri. Pada tahun 2015 ruangan ini ditambahkan kain yang menutupi bagian dinding dan atap oleh Dinas Pariwisata dan Olahraga Kabupaten Paser. Selain itu ditambahkan diorama baju tradisional Kabupaten Paser.

Foto 24 a & b. Kondisi kamar permaisuri
(Dok. BPCB Kalimantan Timur, 2018)

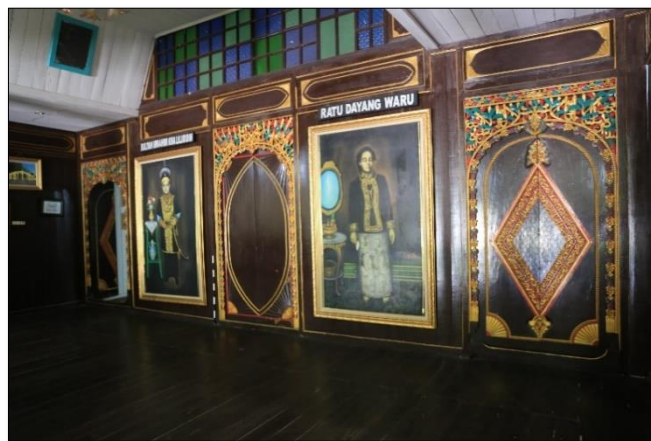
Antara kamar Sultan dan kamar Permaisuri dipisahkan oleh selasar yang berhubungan langsung dengan audiens pada ruang depan. Pada bagian atas selasar terdapat 6 jendela kaca yaitu 2 pada sisi utara, 2 pada sisi selatan, 2 pada sisi barat. Setelah selasar terdapat pembatas dinding yang memiliki 3 pintu untuk menuju ruang kamar putri, kamar keluarga sultan dan ruangan bagian belakang. Dinding ini terbuat dari kayu kawi, terdapat lukisan Sultan Ibrahim Khaliluddin pada sisi kanan dan Ratu Dayang Waru.

Foto 25. Dinding Selasar
(Dok. BPCB Kalimantan Timur, 2018)

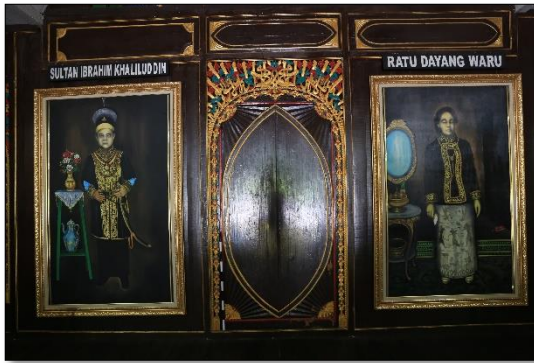
1. Pintu utama pada dinding ini tidak dapat digunakan lagi dan ditutup permanen. Posisi pintu ini masih sejajar dengan pintu utama bagian depan bangunan. Pintu terbuat dari kayu kawi, berbentuk segi empat dan berdaun pintu ganda dengan bukaan ke dalam bangunan. Ukuran dari pintu ini yaitu lebar 1,53 meter dan tinggi 2,88 meter. Dibagian depan pintu terdapat beberapa ornamen hias tameng dengan posisi vertikal serta kumbang dan kipas di setiap sudutnya. Pada bagian kusen pintu terdapat ukiran daun lempinak, kaligrafi Arab gundul dan tali. Tipe kunci pintu

Foto 26. Pintu dinding selasar tampak depan
(Dok. BPCB Kalimantan Timur, 2018)

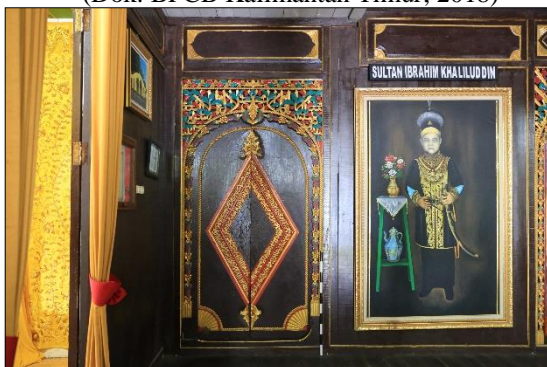
Foto 27. Pintu dinding selasar tampak belakang
(Dok. BPCB Kalimantan Timur, 2018)

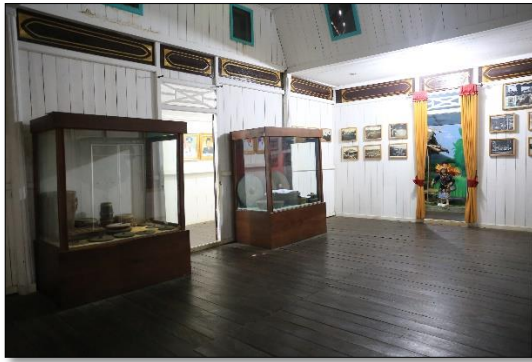
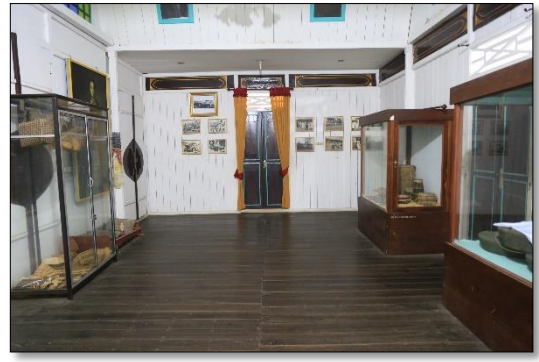
Foto 32 a & b. Kondisi eksisting ruangan di belakang dinding selasar
(Dok. BPCB Kalimantan Timur, 2018)

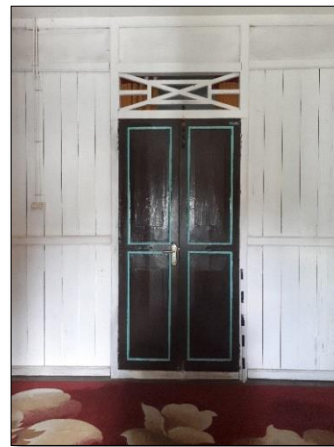
Foto 34. Pintu kamar putri sultan tampak belakang
(Dok. BPCB Kalimantan Timur, 2018)

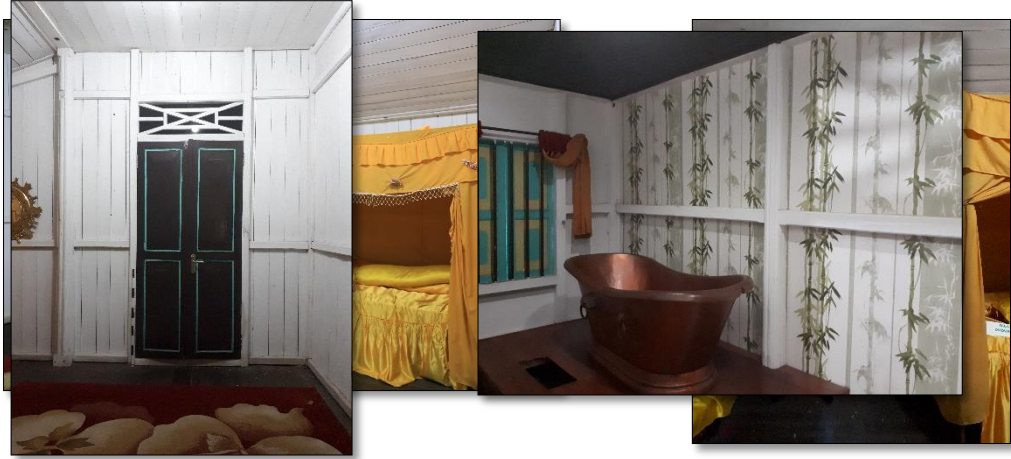
Di dalam kamar terdapat 1 buah sapu ijuk, 1 buah meja dan 2 tempat tidur, 1 tempat tidur terbuat dari besi dan 1 tempat tidur terbuat dari kayu.

Foto 35. Kamar putri sultan
(Dok. BPCB Kalimantan Timur, 2018)

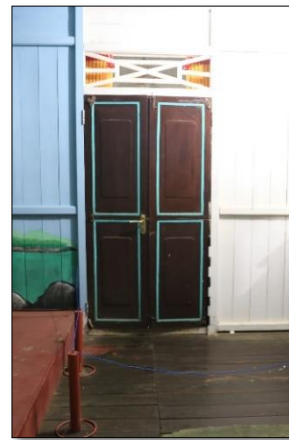
Foto 40. Pintu kamar keluarga sultan tampak belakang
(Dok. BPCB Kalimantan Timur, 2018)

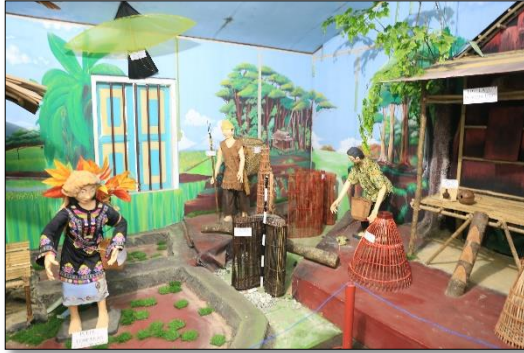
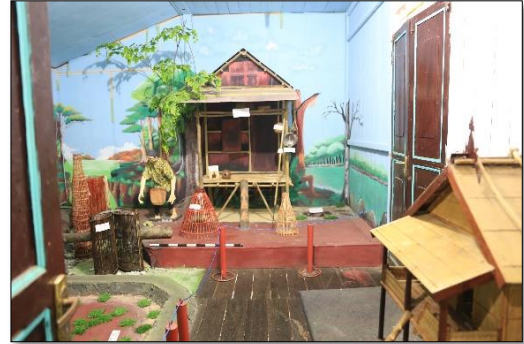
di atas terdapat ornamen hias pada pintu ini. Pada bagian atas pintu terdapat ventilasi. Sekarang di kamar ini terdapat diorama yang menceritakan tentang aktivitas berladang masyarakat dan miniatur rumah tradisional yang merupakan bantuan dari Dinas Pariwisata dan Olahraga Kabupaten

Foto 41 a&b. Kondisi eksisting kamar keluarga sultan
(Dok. BPCB Kalimantan Timur, 2018)

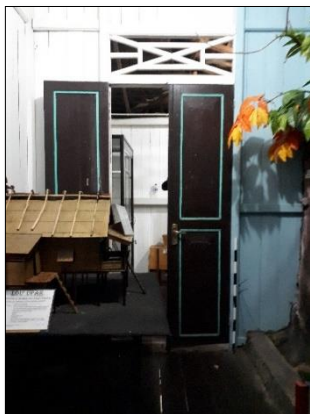
Foto 42. Pintu menuju ruangan kecil di kamar keluarga sultan
(Dok. BPCB Kalimantan Timur, 2018)

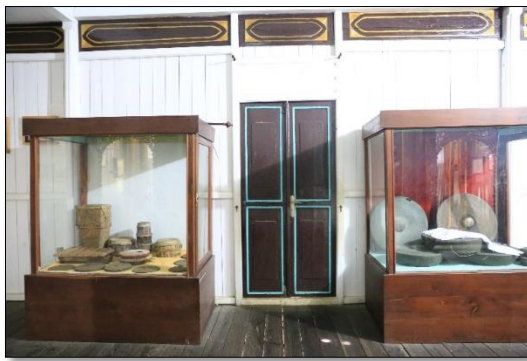
Foto 44. Pintu menuju ruangan belakang Istana
(Dok. BPCB Kalimantan Timur, 2018)

Di bagian dinding sebelah timur terdapat sebuah pintu menuju ruangan yang berukuran. Lebar 1,25 meter dan tinggi 2,82 meter. Ruangan ini sekarang dimanfaatkan sebagai tempat memamerkan foto pejabat-pejabat di Kabupaten Paser. Jalan ini juga sebagai akses menuju ke bagian belakang bangunan.

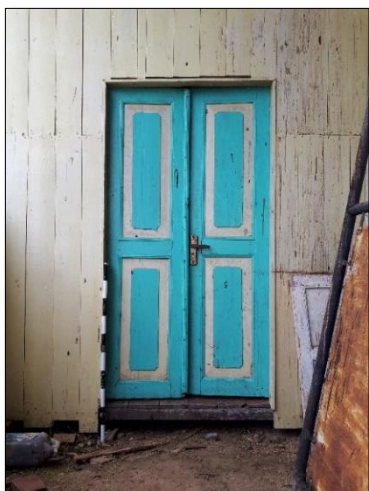
Pada bagian bawah sub ini terdapat ruangan bawah tanah dengan ukuran panjang 18,65 meter dan lebar 12,49 meter menurut informasi ruangan bawah tanah dimanfaatkan sebagai tempat menyimpan makanan dan tempat tinggal prajurit istana. Akses menuju ruangan ini dapat dari luar bangunan, tepatnya dibawah kamar sultan terdapat sebuah pintu yang berukuran lebar 1,90 meter dan tinggi 1,03 meter terbuat dari kayu ulin dan berdaun ganda. Selain dari luar bangunan, ruangan ini juga dapat diakses melalui dalam yaitu dinding kanan dan kiri tangga menuju selasar. Pintu ini dikamuflyse sehingga seolah2 pintu tersebut dinding yang tidak dapat dibuka. Ukuran pintu lebar 1,32 meter dan tinggi 88 cm terbuat dari kayu kawi.

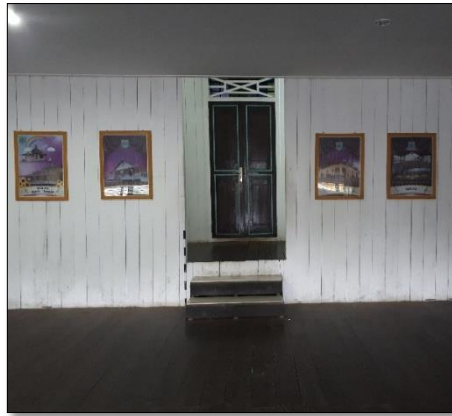
Foto 49. Tangga menuju ruang belakang
(Dok. BPCB Kalimantan Timur, 2018)

Setelah ruangan tersebut, terdapat tangga dengan 2 (dua) buah anak tangga untuk menuju sebuah ruangan yang berukuran lebar 1,25 meter dan tinggi 2,82 meter .

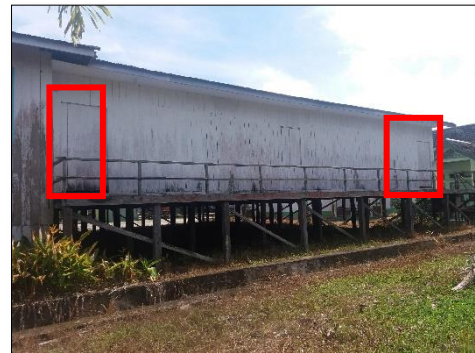
Foto 52. Pintu ruangan belakang dari luar ruangan
(Dok. BPCB Kalimantan Timur, 2018)

Disisi sebelah kiri (selatan) terdapat 2 pintu yaitu pada dengan ukuran lebar 1,16 meter dan tinggi 2.02 meter, terbuat dari kayu kawi, berbentuk persegi panjang, berdaun tunggal dengan bukaan keluar ruangan. Pintu belakang ini merupakan akses menuju teras yang berada di sebelah selatan istana.

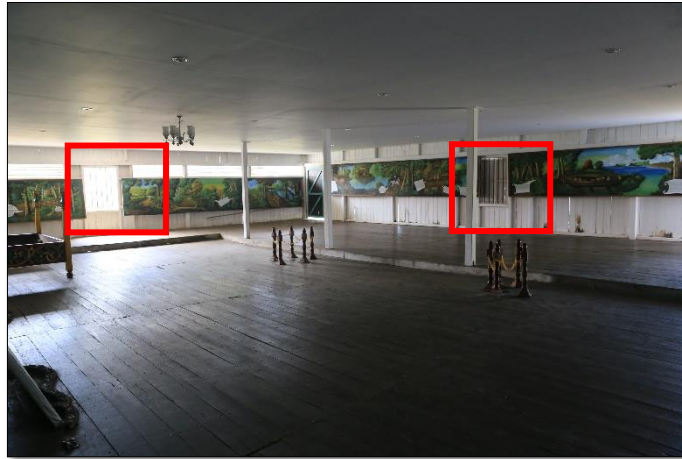
Foto 53. Jendela pada ruangan belakang
(Dok. BPCB Kalimantan Timur, 2018)

Ruangan ini memiliki 2 jendela dengan ukuran lebar 1,10 meter dan tinggi 1,14 meter yang berada di sisi timur dan sisi selatan ruangan. Jendela berbentuk persegi panjang yang terbuat dari kayu kawi dan berdaun ganda dengan bukaan keluar bangunan.

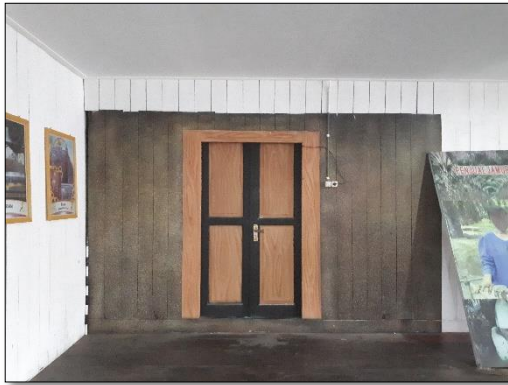
Foto 54. Pintu masuk ruangan 1
(Dok. BPCB Kalimantan Timur, 2018)

Ruangan ini berukuran panjang 5,11 meter dan lebar 3,64 meter. Memiliki pintu masuk yang terbuat dari kayu kawi yang berukuran lebar 1,24 meter dan tinggi 2,07 meter dengan bentuk persegi panjang, berdaun ganda dengan bukaan kedalam ruangan dan tidak memiliki ornamen. 1 jendela yang berada pada dinding sisi utara, terbuat dari kayu kawi berbentuk persegi panjang dengan ukuran lebar 1,24 meter dan tinggi 2,07 meter, berdaun ganda dengan bukaan keluar bangunan. Sebagian besar ruangan ini sudah ditutup dengan diorama yang menceritakan aktivitas membuat sagu dan gula merah.

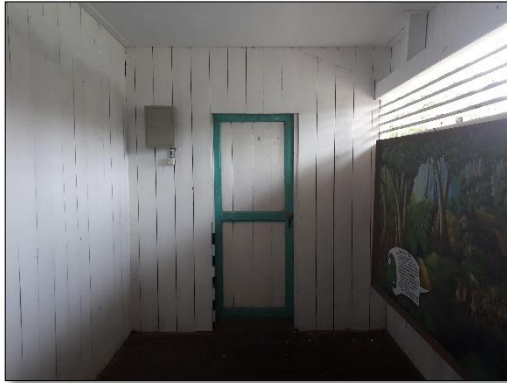
Foto 60. Pintu masuk ruangan 4
(Dok. BPCB Kalimantan Timur, 2018)

Ruangan ini memiliki ukuran panjang 2,30 meter dan lebar 2,51 meter. Ruangan ini memiliki pintu masuk yang terbuat dari kayu kawi yang berukuran lebar 0,91 meter dan tinggi 1,98 meter dengan bentuk persegi panjang, berdaun tunggal dengan bukaan kedalam ruangan dan tidak memiliki ornamen.

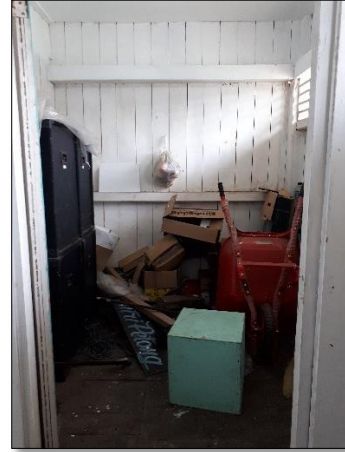
Foto 61. Kondisi eksisting ruangan 4
(Dok. BPCB Kalimantan Timur, 2018)

Ruangan ini tidak memiliki jendela dan dimanfaatkan sebagai gudang menyimpan alat-alat kebersihan museum. Pada dinding sisi timur terdapat ventilasi.

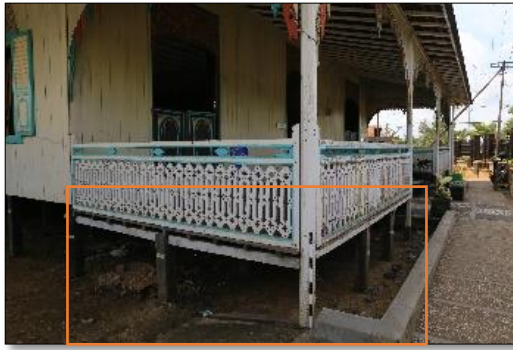
Foto 62. Fondasi Teras
(Dok. BPCB. Kalimantan Timur, 2018)

Fondasi merupakan dasar bangunan yang terbuat dari kayu atau beton. Biasanya fondasi terletak di bawah permukaan tanah sampai di atas permukaan tanah yang berfungsi untuk menahan keseluruhan beban bangunan. Fondasi pada bangunan Istana Paser Balengkong terbuat dari kayu ulin yang berbentuk persegi panjang dengan jumlah 300 batang dengan ukuran beragam dari 10/10 s.d 15/16 cm. Tahun 2009, bangunan Istana Paser Balengkong pernah dipugar dengan membongkar semua komponen bangunan, karena bangunan miring ke arah selatan dan tergenang air pada bagian fondasi. Sebelum pemasangan kembali, tiang-tiang penyangga istana ditinggikan, agar kondisi bagian bawah kembali ke bentuk semula (pendek) maka bagian bawah diurug menggunakan tanah merah/tanah gunung. Terlihat dari beberapa tiang yang memiliki tanda sambungan.

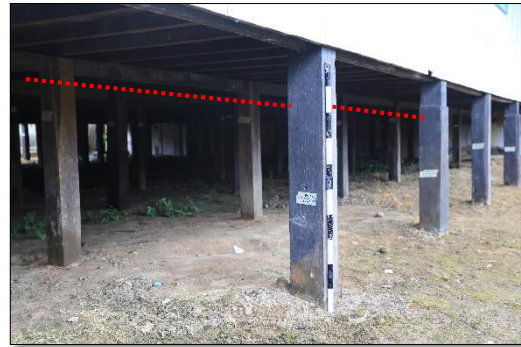
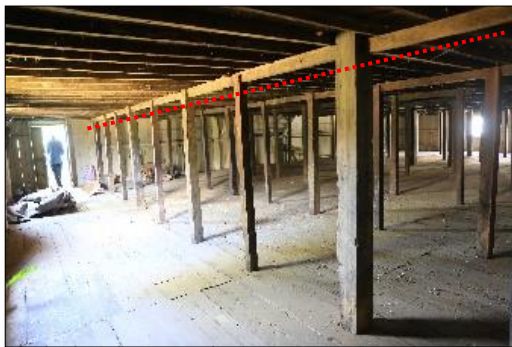
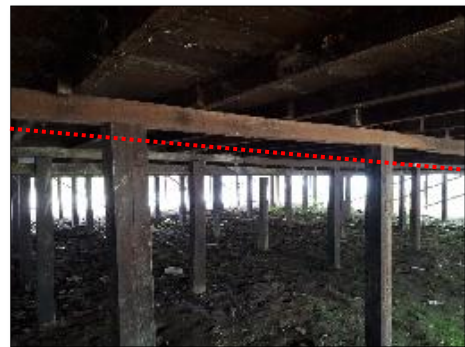
Sloof adalah struktur bangunan yang terletak di atas fondasi bangunan dan berfungsi mendistribusikan beban dari bangunan atas ke fondasi, sehingga beban yang tersalurkan ke-fondasi tersebar merata, selain itu sloof juga berfungsi sebagai pengunci dinding dan kolom agar tidak roboh apabila terjadi pergerakan tanah. Sloof pada Istana Paser Balengkong terbuat dari kayu ulin dengan dimensi 5/10 cm.

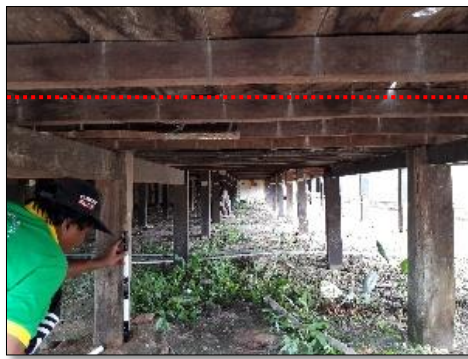
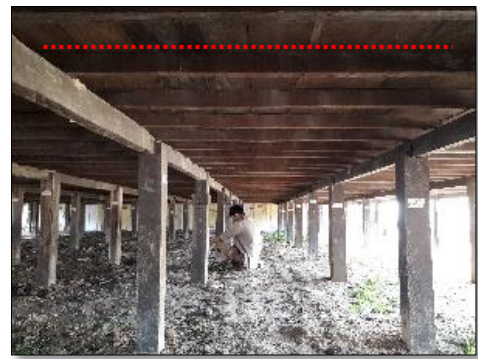
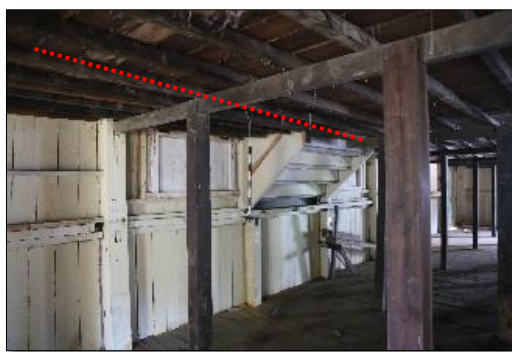
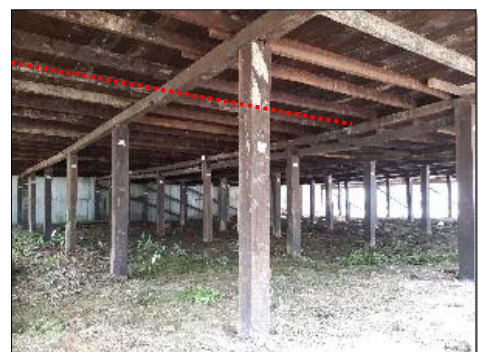
Gelagar pada Istana Paser Balengkong terbuat dari kayu ulin dengan dimensi 5/7 cm. Gelagar berfungsi menahan beban lantai dan kelengkapan bangunan yang terdapat di atas lantai sehingga pemasangannya rapat dengan jarak 20 s.d 60 cm . Kondisi gelagar pada bangunan Istana masih baik dan kokoh.

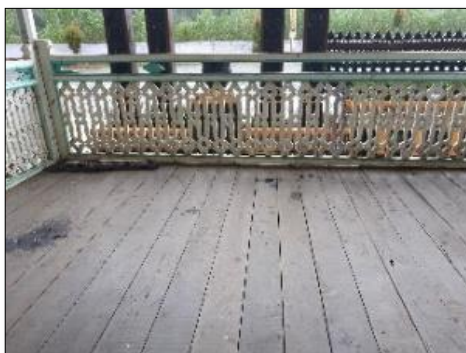
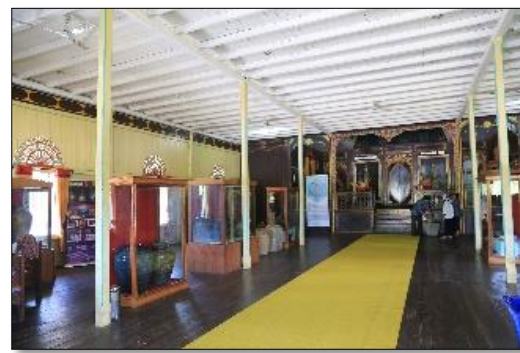
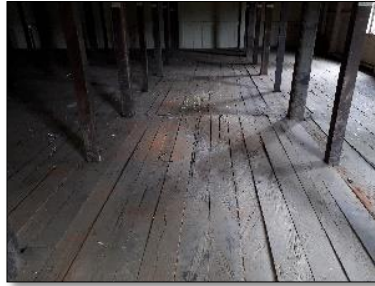
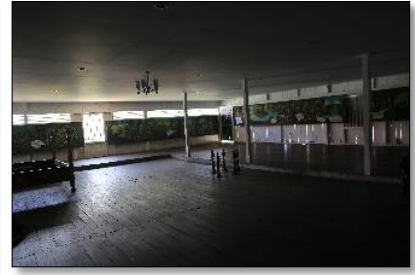
Lantai merupakan bagian bawah (alas/dasar) suatu ruangan atau bangunan, lantai pada Istana Paser Balengkong terbuat dari kayu ulin berukuran tebal 2 s.d 2,2 cm, lebar 2,19 cm dan panjang 3 s.d 4 m.

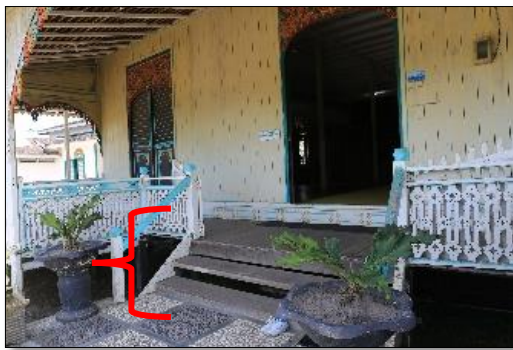
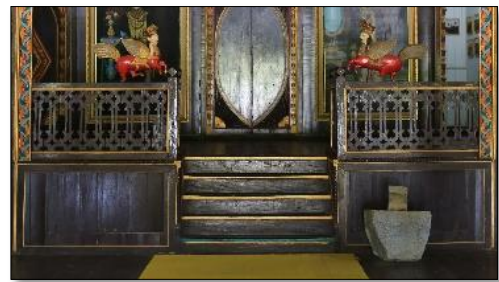
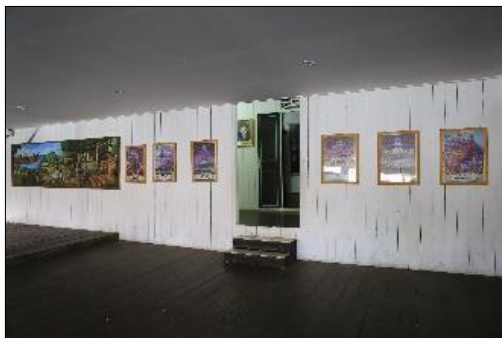
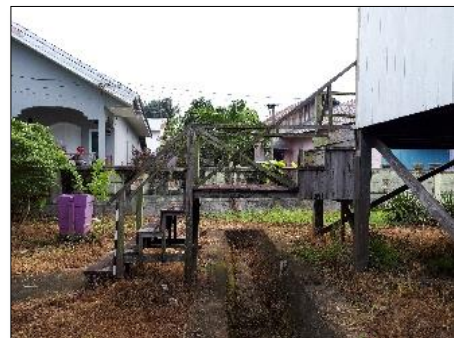
- a) Tangga 1, terletak pada bagian depan bangunan, terbuat dari kayu ulin dengan ukuran 4/27 cm dan memiliki 2 buah anak tangga. Tangga 1 memiliki pegangan pada bagian kanan dan kiri.
- b) Tangga 2, terletak pada bagian tengah bangunan, terbuat dari kayu ulin dengan ukuran 3/21 cm dan memiliki 4 buah anak tangga. Tangga 2 tidak memiliki pegangan.
- c) Tangga 3, terletak pada bagian tengah bangunan yang merupakan akses menuju ruangan belakang, terbuat dari kayu ulin dengan ukuran 2/18 cm dan memiliki 2 buah anak tangga. Tangga ini tidak memiliki pegangan.
- d) Tangga 4, terletak pada bagian belakang bangunan Istana Paser Balengkong. Tangga ini merupakan akses masuk dari belakang bangunan. Tangga 4 terbuat dari kayu ulin memiliki 7 buah anak tangga serta memiliki pegangan.

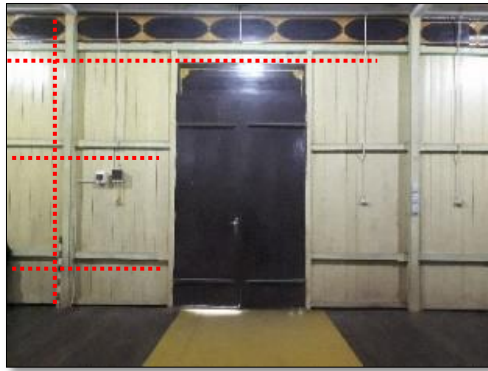
Rangka dinding pada bangunan Istana Paser Balengkong berbahan kayu ulin. Kayu tersebut dipasang secara horizontal dan pada bagian ujung diperkecil sehingga bisa masuk pada lubang yang terdapat di kolom. Rangka dinding berfungsi sebagai penentu konstruksi bagian badan dan sebagai pengikat dinding serta kusen-kusen pintu dan jendela. Rangka dinding memiliki ukuran kayu yang bervariasi antara 8/8 s.d 10/11 cm.

Foto 83. Rangka Dinding Ruang Pertemuan
(Dok. BPCB. Kalimantan Timur, 2018)

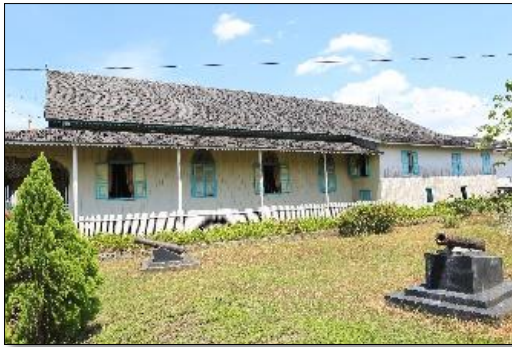
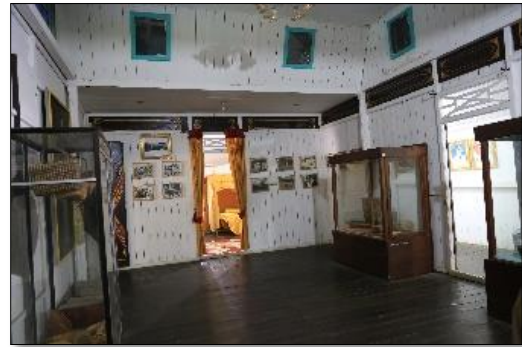
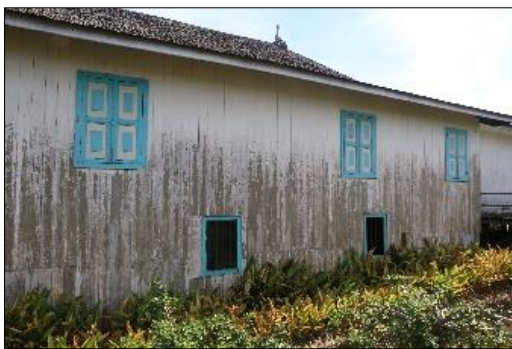
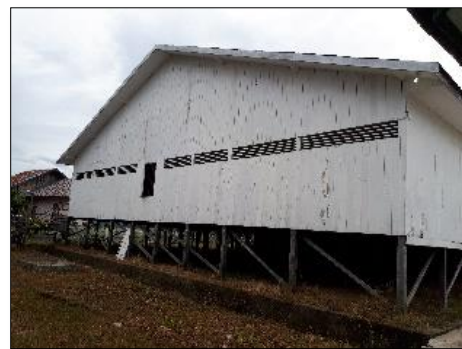
Dinding pada bangunan Istana Paser Balengkong merupakan susunan papan-papan yang dipasang secara vertikal terbuat dari kayu kawi (meranti merah). Ukuran papan kayu yang digunakan berukuran 2/16 s.d 2/18 cm.

Dinding terbagi menjadi 2 jenis yaitu Bearing Wall (dinding struktur) dan Partition Wall atau Boundari (dinding pembatas/dinding partisi). Bearing wall adalah dinding yang posisinya berada di lingkungan terluar bangunan. Bearing Wall biasa juga disebut dinding struktur atau dinding eksterior. Secara struktur dinding berfungsi untuk menopang beban yang terdapat di atasnya dan menyalurkan ke struktur kaki, secara eksterior dinding berfungsi untuk melindungi seisi bangunan dari gangguan serta ancaman dari luar.

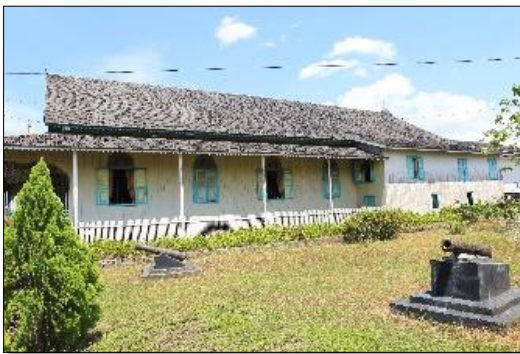
Foto 91. Jendela Ruang Pertemuan
(Dok. BPCB. Kalimantan Timur, 2018)

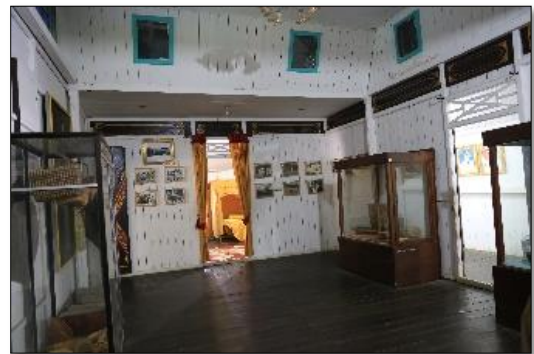
Foto 92. Jendela Ruang Transisi
(Dok. BPCB. Kalimantan Timur, 2018)

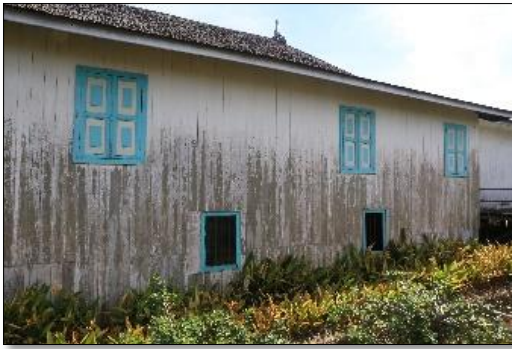
Foto 10. Jendela Basement
(Dok. BPCB. Kalimantan Timur, 2018)

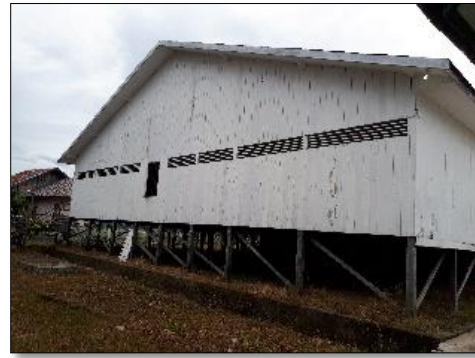
Foto 11. Jendela Ruang Belakang
(Dok. BPCB. Kalimantan Timur, 2018)

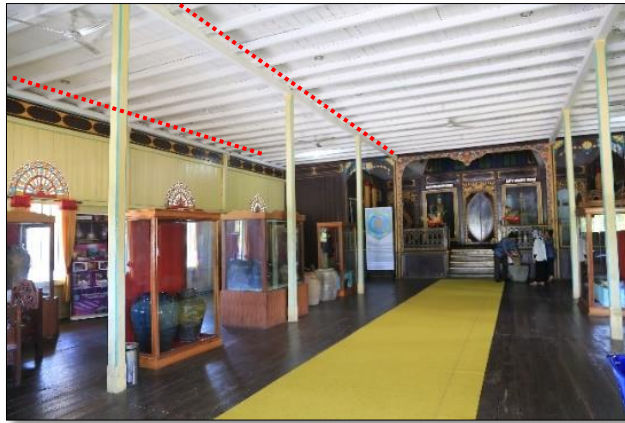
Ringbalk adalah balok kayu yang terletak di atas dinding bangunan. Ringbalk berfungsi untuk mengikat dinding yang ada dibawahnya dan juga sebagai stabilisator dan pengunci balok kolom, serta menerima beban dari rangka atap atau bagian lain yang berada di atas kolom. Balok ringbalk pada bangunan Museum Paser Balengkong menggunakan kayu ulin dengan dimensi 11/12 cm.

Foto 95. Balok Ringbalk pada bagian atas
(Dok. BPCB. Kalimantan Timur, 2018)

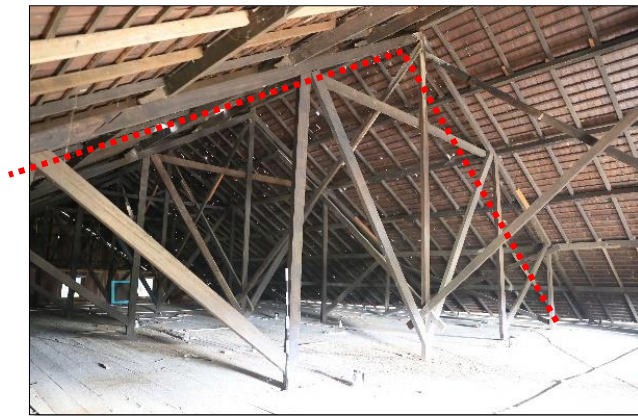
Kuda-kuda berfungsi sebagai penahan gaya tarik, serta tiang tengah yang mendukung balok bubungan dan menerima gaya. Kuda-kuda pada bangunan Istana Paser Balengkong menggunakan kayu ulin dengan dimensi 6/12 cm dan berbentuk segitiga. Pada bagian kuda-kuda juga terdapat suai kuda-kuda yang berfungsi sebagai pembentuk atap dan menahan beban atap.

Foto 97. Kuda-kuda
(Dok. BPCB. Kalimantan Timur, 2018)

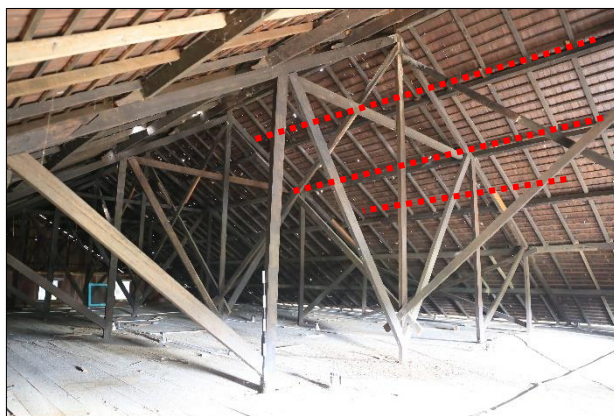
Gording merupakan sebuah balok kayu dengan dimensi 6 /12 cm, sebagai pengikat yang menghubungkan antar kuda-kuda dan sebagai bantalan atau dudukan untuk kasau.

Foto 98. Gording
(Dok. BPCB. Kalimantan Timur, 2018)

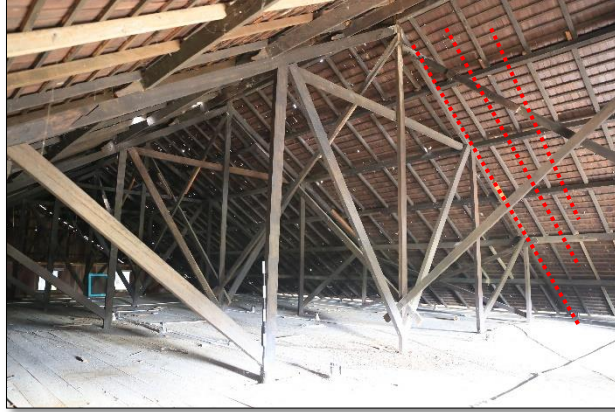
Kasau pada bangunan Istana Paser Balengkong terdiri dari balok kayu dengan dimensi 6/12 cm, dipasangkan secara melintang diatas gording. Kasau berfungsi sebagai penyangga reng.

Foto 99. Kasau
(Dok. BPCB. Kalimantan Timur, 2018)

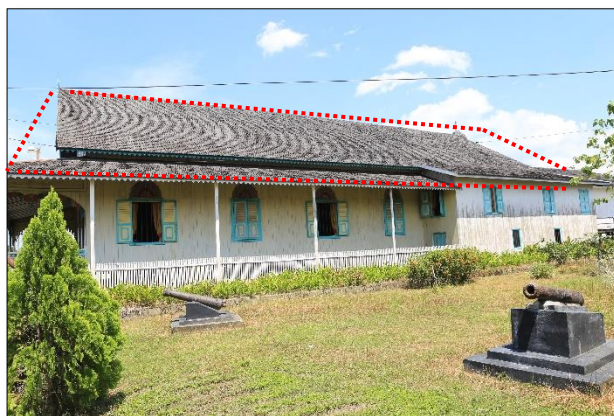
Penutup atap merupakan bagian yang menutupi atap secara keseluruhan, yang berfungsi sebagai penutup yang berada di bawahnya terhadap pengaruh panas, hujan, dan angin. Penutup atap pada bangunan Istana Paser Balengkong menggunakan sirap dengan ukuran 7x60 cm terbuat dari kayu ulin.

Foto 102. Penutup Atap Sirap
(Dok. BPCB. Kalimantan Timur, 2018)

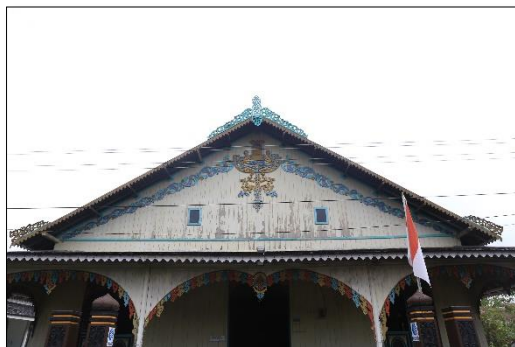
Foto 123. Lisplang di bagian depan bangunan
(Dok. BPCB. Kalimantan Timur, 2018)

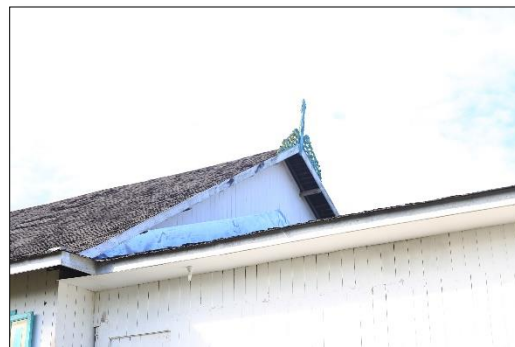
Foto 104. Lisplang pada bagian belakang
(Dok. BPCB. Kalimantan Timur, 2018)

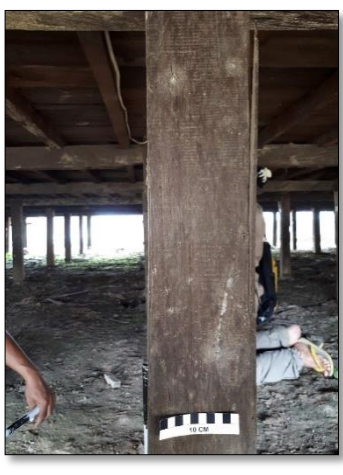
3	<p>Terdapat juga aktivitas serangga yang memakan pati yang terkandung dalam kayu dengan membuat lubang kecil-kecil sehingga mengakibatkan kayu tersebut mulai lapuk dan kotor karena serpihan bubuk.</p>

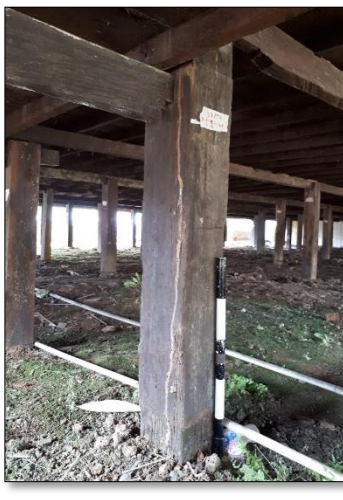
4	<p>Aktivitas rayap tanah terlihat dengan adanya lorong kembara pada bagian tiang penyangga</p>

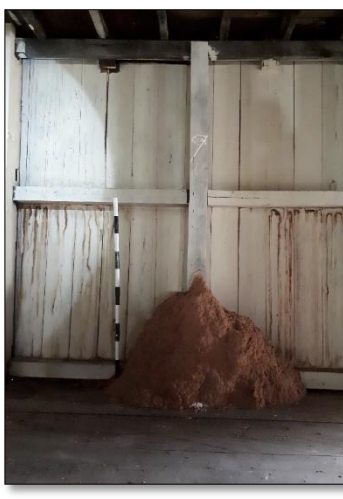
5	<p>Degradasi karena semut (rumah semut) pada tiang penyangga di ruang basement.</p>

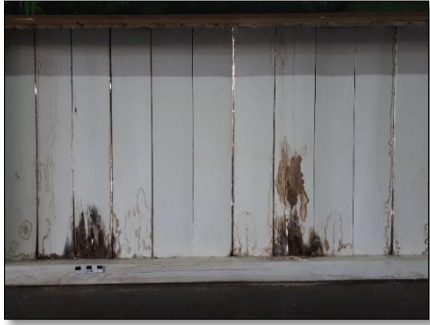
No	Uraian kerusakan	Foto
1	Keropos pada bagian tubuh yang terkena langsung oleh kelembaban akibat air hujan

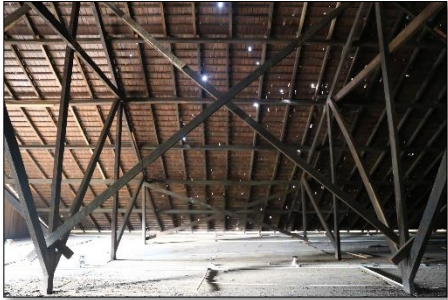
2	Penutup atap yang rusak seperti renggang dan pecah sehingga mengakibatkan kebocoran.

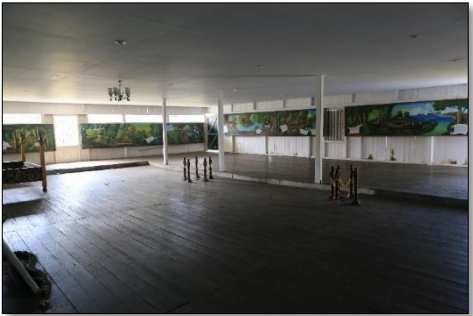
<p>Penambahan bangunan belakang, dengan menambahkan atap dan dinding menjadi ruang pameran mengakibatkan bangunan berubah dari keadaan aslinya.</p>

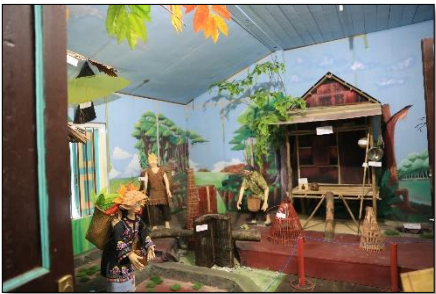
<p>3</p>	<p>Melakukan adaptasi dengan memasang beberapa diorama yang menggunakan bahan baku semen dan menutup bagian atap dan dinding dengan kain.</p>

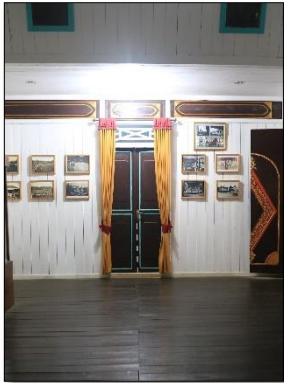
<p>4</p>	<p>Digantinya engsel pintu pada setiap ruangan dengan menggunakan bahan baru, yang tidak pas sehingga menyebabkan pintu tidak bisa menutup dengan baik.</p>

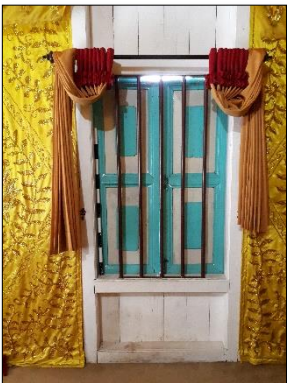
<p>5</p>	<p>Digantinya engsel jendela pada setiap ruangan dengan menggunakan bahan baru, yang tidak pas sehingga menyebabkan jendela tidak bisa menutup dengan baik.</p>
