**KEMENTERIAN PENDIDIKAN DAN KEBUDAYAAN
DIREKTORAT JENDERAL KEBUDAYAAN**

**Laporan Kegiatan
STUDI TEKNIS MASJID KASIMUDDIN
KECAMATAN TANJUNG PALAS TENGAH, KABUPATEN BULUNGAN
PROVINSI KALIMANTAN UTARA**

**BALAI PELESTARIAN CAGAR BUDAYA KALIMANTAN TIMUR
WILAYAH KERJA KALIMANTAN
2018**

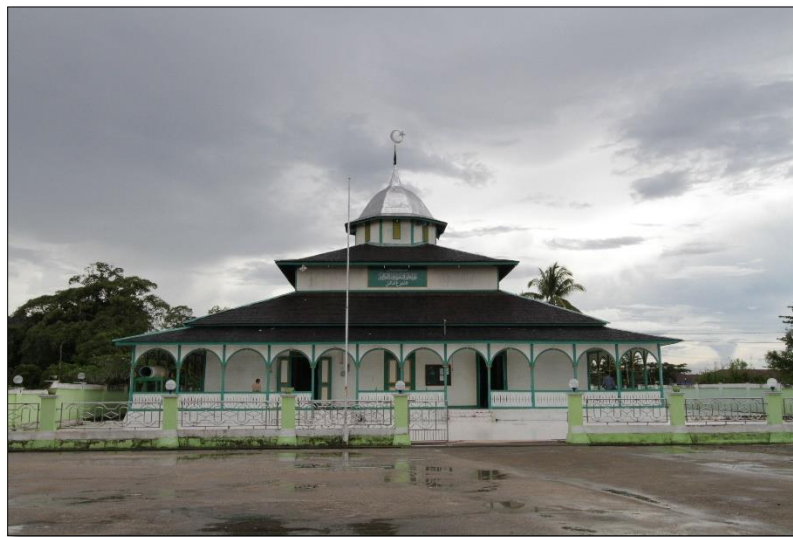
Foto.1 Tampak Depan Bangunan Masjid Kasimuddin
(Dok. BPCB Kalimantan Timur, 2018)

Bangunan Masjid Kasimuddin menghadap ke arah Sungai Kayan dengan arah hadap Timur. Secara geografis Masjid Kasimuddin disebelah Selatan berbatasan dengan makam, rumah penduduk dan gang Masjid, disebelah Utara berbatasan dengan rumah penduduk dan Jalan Tengku Supinah, di sebelah Timur berbatasan dengan rumah penduduk, Jalan Kasimuddin dan Sungai Kayan,

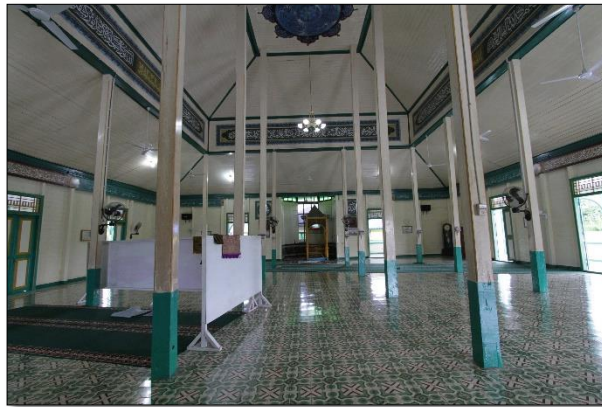
Foto 2. Ruang Utama atau Ruang Induk
(Dok. BPCB Kalimantan Timur, 2018)

Ruang utama atau ruang induk pada Masjid Kasimuddin berukuran 19 x 19 m dengan denah persegi yang berfungsi sebagai ruang shalat berjamaah. Tinggi bangunan sampai bagian puncaknya berukuran Ruangan ini dikelilingi dinding kayu yang terbuat dari ulin dengan tinggi 3,68 m. Pada bagian dinding terdapat pigura huruf arab dan pada beberapa titik terdapat pengeras suara. Bagian langit-langit ruang utama terbuat dari kayu ulin yang dicat warna krem dan diberi hiasan lingkaran besar berwarna biru dengan motif geometri, sulur-suluran, dan kaligrafi di bagian tengahnya. Lantai pada ruangan ini terbuat dari ubin atau tegel berukuran 20 x 20 cm. Ruang utama memiliki 11 pintu yang terdiri dari pintu masuk sisi timur sebanyak 3 buah, sisi utara 3 buah, sisi selatan 3 buah dan sisi barat 2 buah, semua pintu tersebut memiliki bukaan keluar ruangan dan terdapat ventilasi di bagian atasnya.

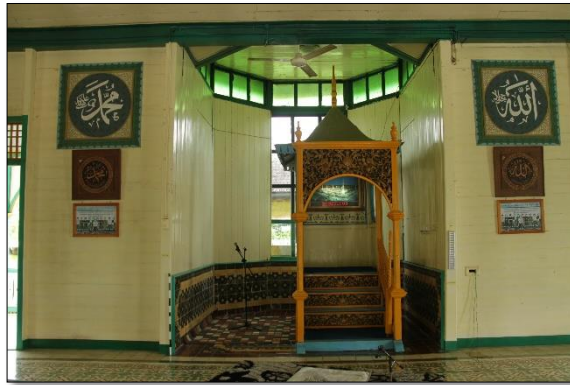
Foto 3 Ruang Pengimaman
(Dok. BPCB. Kalimantan Timur, 2018)

Pada ruangan mihrab terdapat sebuah mimbar yang terletak di sebelah kiri (sisi utara) dari tempat imam memimpin sholat. Mimbar adalah sebuah tempat yang digunakan khatib untuk menyampaikan khotbahnya. Pada awalnya mimbar merupakan tempat duduk Nabi Muhammad SAW saat menyampaikan ajaran dan penerangan tentang agama Islam. Tempat duduk ini merupakan tempat yang ditinggikan dan dalam perkembangan selanjutnya mimbar menampilkan gaya dan hiasan yang raya (Aboebakar, dalam skripsi Muhammad Irsyad, 2008, 46). Mimbar Masjid Kasimuddin berukuran memiliki bentuk seperti bilik/ruangan kecil dengan 3 buah dinding (selatan, barat, utara) yang beratap segitiga. Pada dinding utara dan selatan terdapat hiasan lubang (lingkaran) sedangkan pada dinding sisi barat terdapat foto masjid di Mekkah. Mimbar ini terbuat dari kayu ulin atau kayu besi yang dicat berwarna cream, hijau dan kuning (emas). Memiliki tangga naik dengan anak tangga berjumlah 3 buah dan terdapat hiasan sulur-sularan daun.

Kemudian pada bagian depan mimbar juga terdapat hiasan sulur-sularan daun berbentuk melengkung (setengah lingkaran) yang ditopang oleh dua buah tiang yang terletak diatas tangga mimbar.

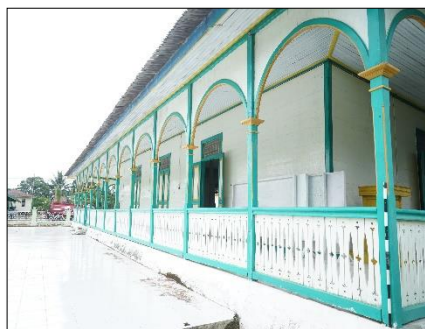
Foto 4 Serambi difoto dari luar bangunan
(Dok. BPCB. Kalimantan Timur, 2018)

Serambi merupakan bagian bangunan masjid yang mengelilingi ruang utama, kecuali pada bagian mihrab atau bagian barat bangunan. Serambi yang terdapat pada Masjid Kuno Kasimuddin berlantai keramik berwarna putih berukuran masing-masing 30 x 30 cm dan memiliki pagar pembatas setinggi 80 cm. Pagar pembatas terbuat dari kayu dicat warna krem dengan lis hijau.

Serambi masjid memiliki lebar rata-rata 2,8 m dengan tinggi 50 cm dari permukaan tanah. Karena letaknya lebih tinggi dari permukaan tanah, pada sisi-sisi serambi terdapat tangga naik yang terbuat dari campuran semen dan batu serta dilapisi keramik berwarna putih. Sementara bagian langit-langit serambi berupa papa ulin yang dicat putih. Pada bagian luar serambi terdapat pagar ulin dengan dimensi cm. Pagar serambi terdiri dari beberapa panel berbentuk melengkung setengah lingkaran. Terdapat sebuah bedug di serambi bagian Timur.

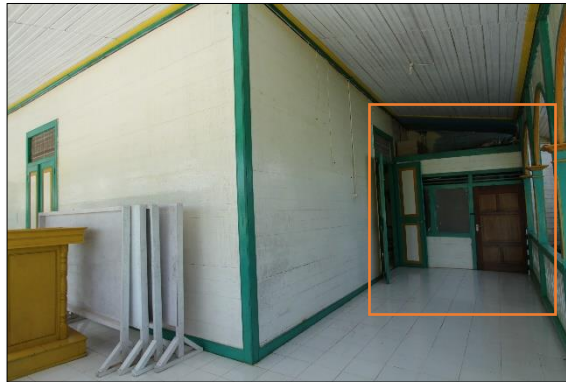
Foto 6 Ruangan Gudang
(Dok. BPCB. Kalimantan Timur, 2018)

Ruang gudang berada di sisi utara mihrab. Denahnya berbentuk persegi panjang dengan ukuran 2 x 2,8 m yang dilengkapi dengan 2 panel jendela dan 1 jendela nako, serta satu pintu. Ruangan ini digunakan sebagai tempat menyimpan barang dan alat-alat kebersihan.

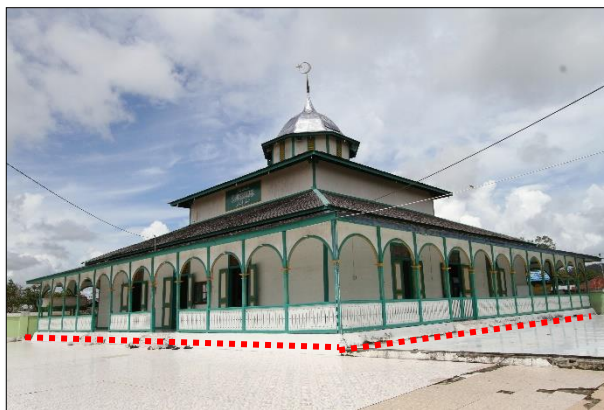
Fondasi adalah bagian bawah bangunan yang berhubungan langsung dengan tanah atau bagian bangunan yang terletak dibawah permukaan tanah yang mempunyai fungsi memikul beban bagian bangunan yang berada di atasnya. Fondasi pada bangunan masjid Kasimuddin terbuat dari campuran semen dan batuan gunung yang berlapis tegel/ubin. Tinggi fondasi pada bangunan ini dari permukaan tanah.

Foto 7 Bagian Fondasi Masjid Kasimuddin
(Dok. BPCB. Kalimantan Timur, 2018)

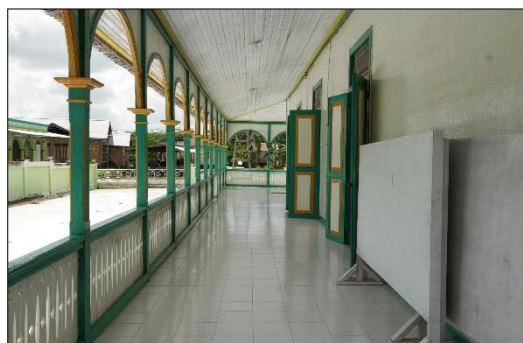
Foto 9 Lantai yang melapisi bagian serabi Masjid
(Dok. BPCB. Kalimantan Timur, 2018)

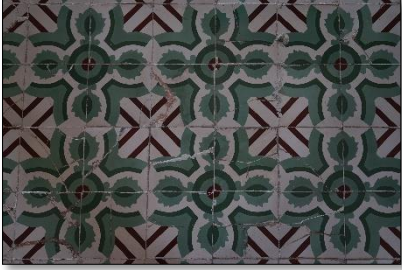
Motif 1	Motif ini di bagian dalam ruangan utama

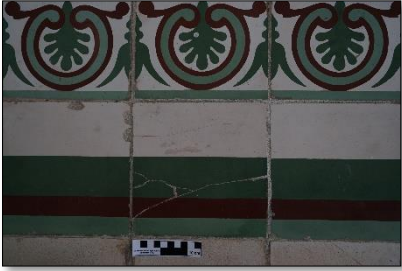
Motif 2	Motif 2 bagian luar motif 1

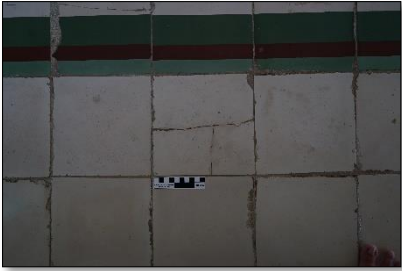
Motif 3	Motif 3 setelah motif ke 2

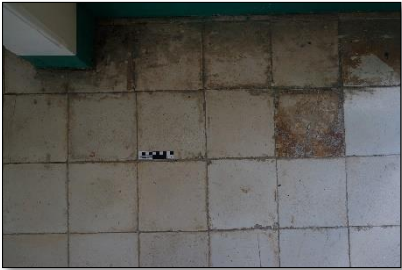
Motif 4	Motif 4 terletak pada bagian luar semua motif

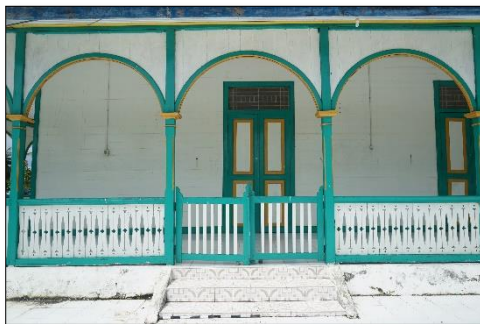
- a) 2 tangga terletak pada bagian depan bangunan (sisi timur), terbuat campuran semen dan batu yang berlapis tegel/ubin dan memiliki 3 buah anak tangga.
- b) 1 tangga terletak pada bagian samping selatan bangunan, terbuat campuran semen dan batu yang berlapis tegel/ubin dan memiliki 2 buah anak tangga.
- c) 1 tangga terletak pada bagian samping barat bangunan, terbuat campuran semen dan batu yang berlapis tegel/ubin dan memiliki 2 buah anak tangga.
- d) 1 tangga terletak pada bagian samping utara bangunan, terbuat campuran semen dan batu yang berlapis tegel/ubin dan memiliki 2 buah anak tangga.

Foto 10 Tangga masuk (depan Bangunan masjid)
(Dok. BPCB. Kalimantan Timur, 2018)

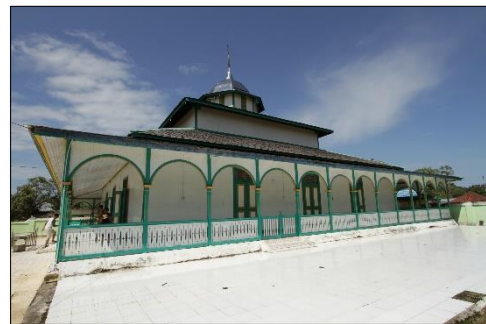
Foto 11 Tangga Masuk dari samping bangunan masjid
(Dok. BPCB. Kalimantan Timur, 2018)

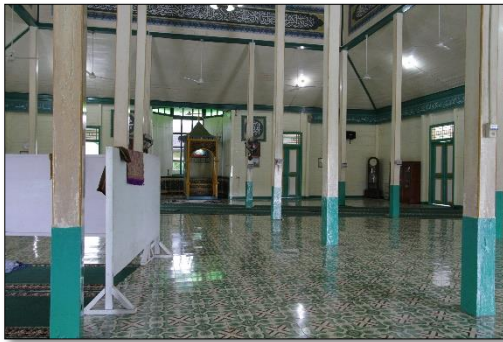
Foto 13 Ruangan Utama Masjid Kasimuddin
(Dok. BPCB. Kalimantan Timur, 2018)

x 19 m. Ruangan ini berfungsi sebagai ruang shalat berjamaah dan juga terdapat tempat sholat bagi wanita yang terletak pada sisi tenggara ruang utama. Tempat sholat untuk wanita tidak permanen karena hanya dibatasi oleh sekat partisi. Pada dinding bagian barat terdapat mihrab sebagai tempat imam memimpin sholat. Pada ruangan mihrab terdapat sebuah mimbar merupakan tempat khatib untuk menyampaikan kotbahnya. Ruangan utama memiliki 11 pintu masuk.

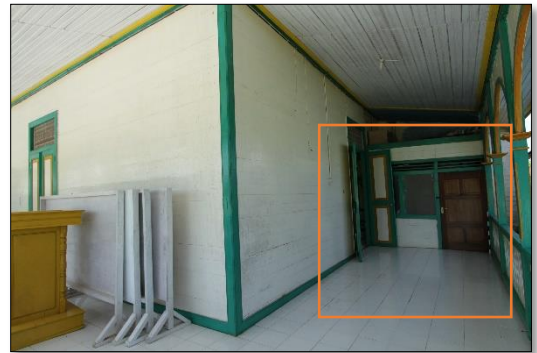
Foto 14 Foto Gudang di Belakang Mihrab Masjid
(Dok. BPCB Kalimantan Timur, 2018)

- a) Gudang yang memiliki ukuran 2 x 2,8 m yang digunakan sebagai tempat menyimpan barang-barang dan alat-alat kebersihan.

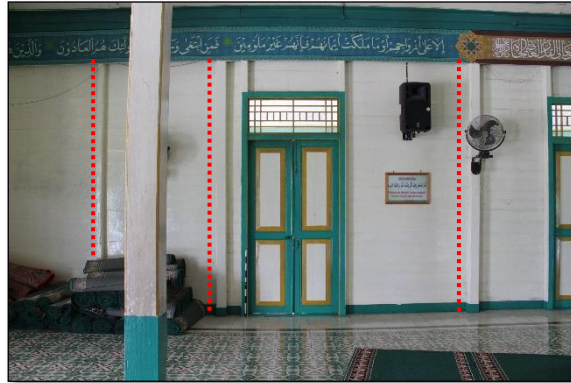
Rangka dinding berfungsi sebagai penentu konstruksi bagian badan dan sebagai pegangan dinding serta kusen pintu. Pada Masjid Kasimuddin rangka dinding menggunakan 50 tiang pembantu. Tiang ini memiliki ukuran.... terbuat dari kayu ulin atau kayu besi yang dicat berwarna cream dan hijau dipasang secara vertikal.

Foto 15 Rangka dinding Masjid
(Dok. BPCB. Kalimantan Timur, 2018)

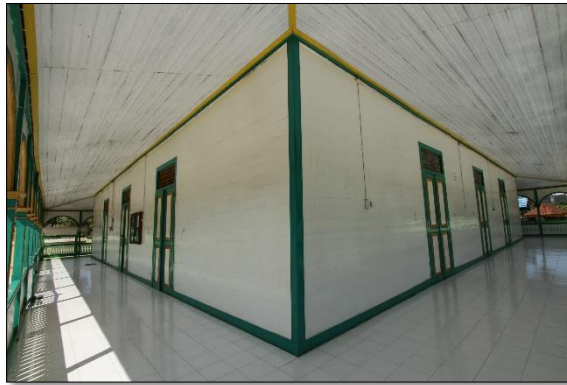
Ruangan di dalam masjid Kasimuddin dibentuk oleh 4 dinding, yaitu utara, selatan, timur dan barat. Dinding ini terbuat dari susunan papan-papan yang dipasang secara horisontal dan terbuat dari kayu ulin serta dilapisi/dicat dengan warna cream dan hijau. Ukuran papan kayu yang digunakan berukuran memiliki ketebalan rata-rata.... cm

Foto 16 Dinding Masjid Kasimuddin
(Dok. BPCB. Kalimantan Timur, 2018)

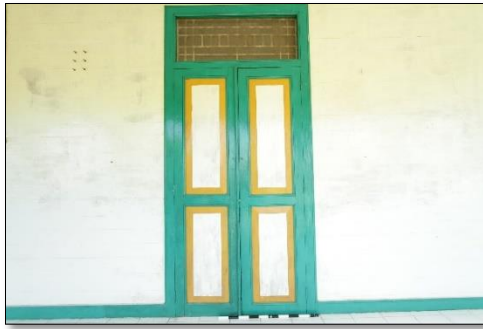
Foto 17 Pintu dalam keadaan tertutup
(Dok. BPCB Kalimantan Timur, 2018)

Masjid Kasimuddin memiliki 11 buah pintu pada bangunan masjid dan 1 pintu gudang. 11 pintu pada bagian bangunan masjid memiliki bentuk, bahan dan ukuran yang sama. Masing-masing pintu berukuran..... dan memiliki daun pintu ganda dengan bukaan keluar bangunan dan dilapisi/dicat dengan warna cream, hijau serta kuning. Pintu ini dihiasi dengan motif panel persegi panjang. Semua pintu masjid ini dilengkapi ventilasi di atasnya yang terbuat dari kayu. 1 pintu pada bagian gudang menghadap ke arah utara, terbuat dari kayu ulin dan memiliki ukuran m.

Pintu gudang memiliki daun pintu tunggal dengan bukaan ke dalam bangunan dan tidak diberikan lapisan/tidak dicat.

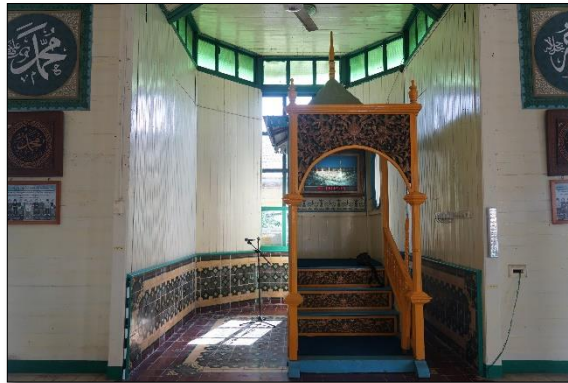
Jendela pada Masjid Kasimuddin terletak pada bagian dinding sisi barat, tepatnya pada ruangan mihrab. Jendela tersebut terdiri dari 15 panel kaca. Kaca jendela ini berukuran dan jendela-jendela tersebut dipasang permanen pada rangka dinding dan tidak dapat dibuka-tutup. Selain jendela di bagian mihran, terdapat sebuah jendela di ruangan gudang. Jendela tersebut berukuran.....

Foto 19. Jendela di belakang Mihrab
(Dok. BPCB Kalimantan Timur, 2018)

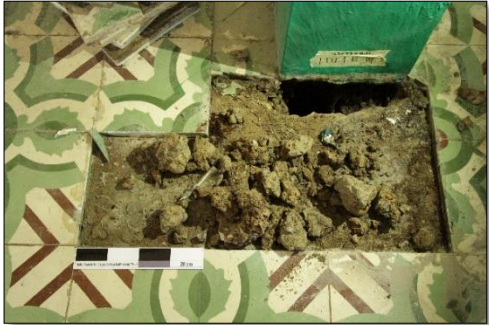
No	Uraian kerusakan	Foto
1	Tanah dasar yang tidak stabil sehingga bangunan mengalami penurunan/kemelesakan. Kerusakan ini mengakibatkan lantai pada bangunan induk mengalami penurunan/kemelesakan.

Kerusakan pada struktur bawah yaitu tanah dasar yang sudah mulai tidak stabil sehingga menyebabkan penurunan. Kerusakan tersebut terlihat pada saat dilakukan tes pit pada tiang TU.1.L.14, diketahui bahwa tanah pada bagian bawah (pondasi) mengalami penurunan, sehingga di bawah lantai tersebut terlihat adanya lubang. Kerusakan tersebut mempengaruhi tiang-tiang pada masjid yang mengalami pelapukan dan kerusakan yang cukup serius. Beberapa tiang tampak retak kecil (retak rambut), pecah, terdapat aktivitas serangga, degradasi oleh jamur, dan lapuk pada bagian bawah. Kerusakan ini termasuk kerusakan sedang, kerusakan diatas 10 % sampai dengan 40%. Kerusakan sedang merupakan kerusakan pada sebagian komponen struktural seperti retak, pecah, miring, keropos, aus, lapuk dan perlu pergantian, dan terjadi pembusukan.

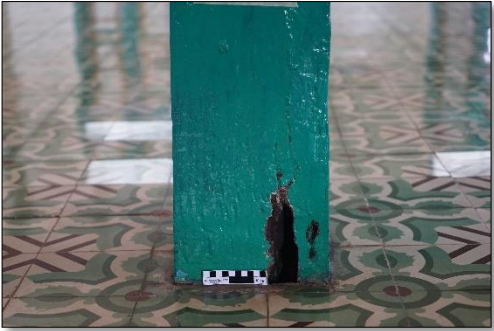
2	Lubang pada bagian tiang yang disebabkan oleh tanah yang tidak stabil dan lembab serta termakan rayap. Sebagian besar tiang-tiang pada masjid Kasimuddin mengalami pelapukan.

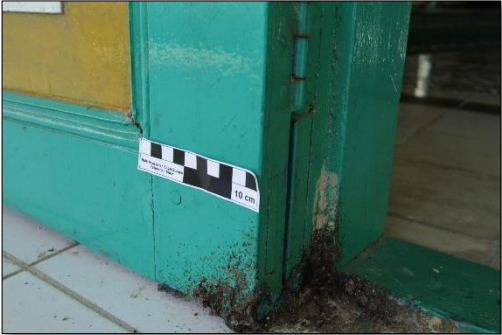
3	Rumah binatang pada bagian bawah pintu

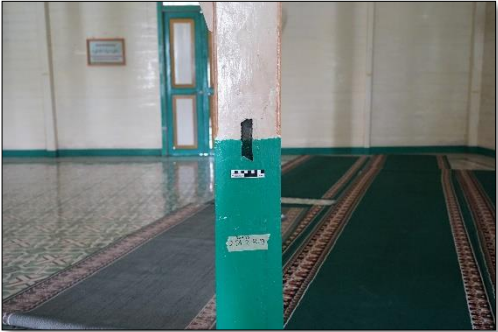
4	Lubang pada bagian tengah tiang
