LAPORAN KEGIATAN

Ekskavasi Penyelamatan Situs Candi Negeri Baru Kabupaten Ketapang, Kalimantan Barat 2020

**LAPORAN KEGIATAN EKSKAVASI PENYELAMATAN
SITUS CANDI NEGERI BARU, DI KABUPATEN KETAPANG
PROVINSI KALIMANTAN BARAT TAHAP II**

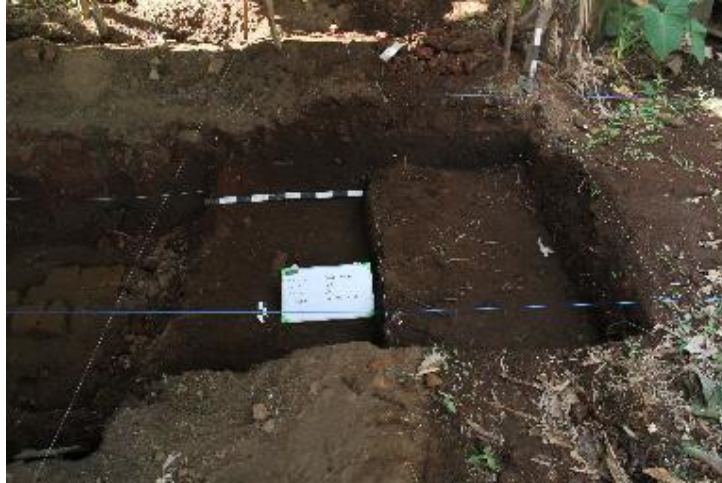
Foto 23. Keadaan Spit 4 Kotak g12 (S12T1). (Dok. BPCB Kaltim 2020)

Spit 6 kedalaman 10 cm dari tali rata, penggalian dilanjutkan pada kuadran yang sama. Tanah galian didominasi tanah uruk bercampur pasir, pecahan bata, akar dan akar sawit. Tidak terdapat temuan lepas selama penggalian. Penggalian berakhir pada kedalaman 80 cm. Spit 7, penggalian dilanjut dengan pembukaan kotak secara keseluruhan karena semakin banyaknya temuan permukaan yang ditemukan. Tanah galian didominasi tanah pasir hitam bercampur bata. Penggalian berakhir pada kedalaman 90 cm dari tali rata, pada akhir spit temuan permukaan semakin banyak ditemukan dan ditemukan tali tambang (tali tampar/biru) yang merupakan penanda batas kotak galian BALAR KAL-SEL. Spit 8, penggalian dilanjutkan untuk menampakkan temuan permukaan dan tali tampar yang sudah terlihat pada spit sebelumnya. Tanah galian didominasi pasir hitam dan pasir *peri*. Penggalian berakhir pada kedalaman 100 cm.

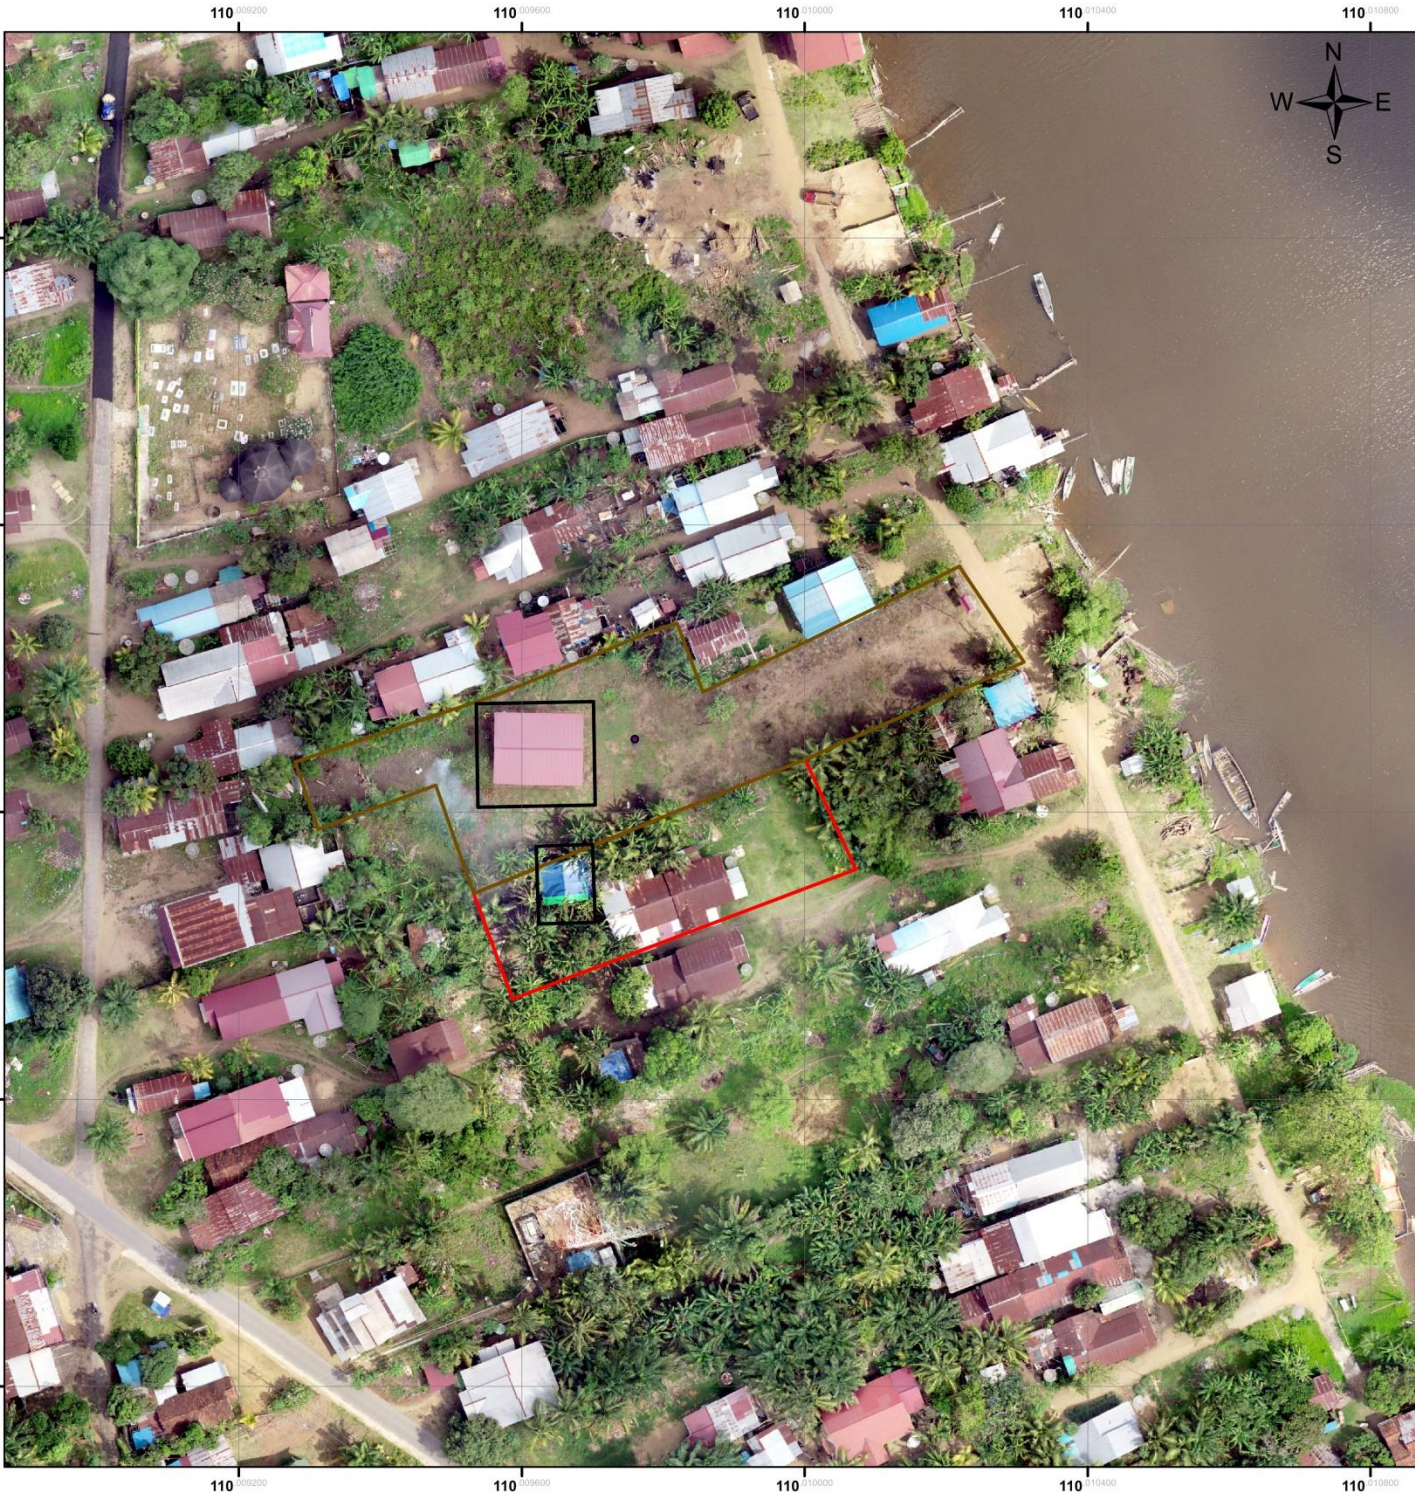
SUMBER :
DATA FOTO UDARA DJI PHANTOM 4 PRO V.2
