# BARONG

## candi wisnu di bukit kapur

BALAI PELESTARIAN  
PENINGGALAN PURBAKALA  
YOGYAKARTA

BALAI PELESTARIAN PENINGGALAN PURBAKALA  
YOGYAKARTA  
2005

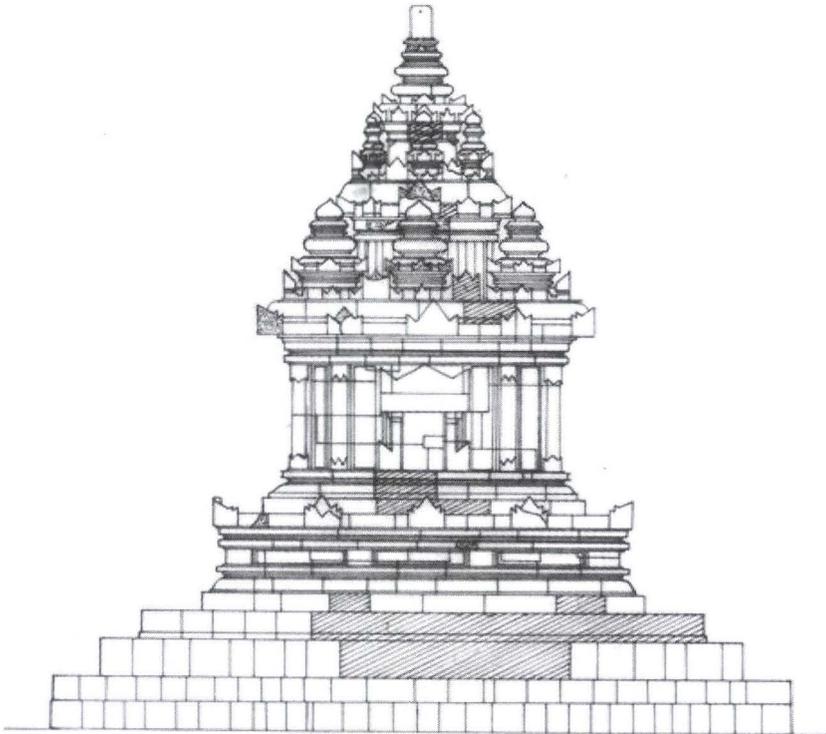
TAMPAK BARAT

Keterangan :

BATU ASLI
-

BATU BARU/ BELUM DIKEMUKAN (?)
-

BATU YANG TELAH RUSAK

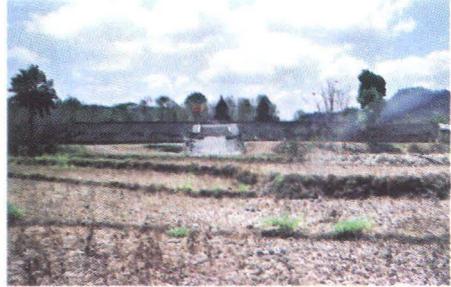
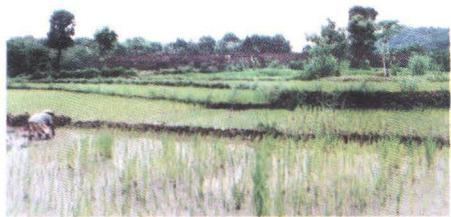
*Kodisi lingkungan pada musim kemarau (atas)*

*Kodisi lingkungan pada musim penghujan (bawah)*

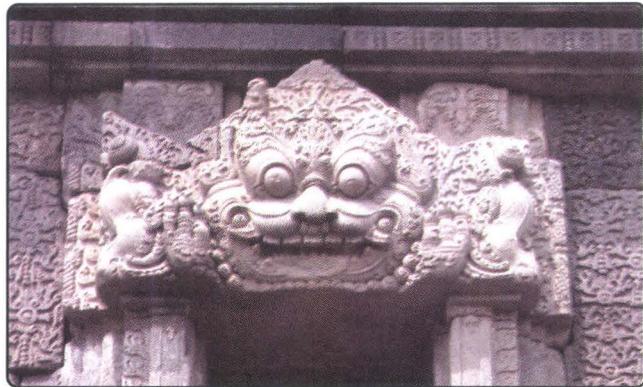
*Hiasan kala pada relung candi Barong*

Pernyataan yang disampaikan oleh para arkeologi tentang kurun pendirian candi Barong tersebut didasarkan atas tata letak, langgam dan ornamen bangunan utama. Tata letak Candi Barong adalah berteras roboh ke belakang membujur arah timur - barat, di mana bangunan utama berada di bagian paling tinggi. Masa klasik Jawa Tengah, pada umumnya mempunyai tata letak memusat, yaitu bangunan utama berada di tengah kompleks. Langgam atau gaya profil bangunan lebih sederhana, sedangkan ornamen yang menghias bangunan tidak rumit. Ornamen yang menonjol adalah hiasan kala yang berada di ambang atas relung bangunan. Model kala semacam

ini lazim digunakan dalam candi-candi di Jawa Timur, yang menurut ahli arkeologi lebih muda pertanggalannya dibanding masa klasik Jawa Tengah. Model kala masa klasik Jawa Tengah terlihat dengan gaya "garang dan menyeramkan", sedangkan masa klasik Jawa Timur ornamen kala tampak seperti "tersenyum". Para ahli arkeologi berpendapat bahwa pergeseran masa klasik dari Jawa Tengah ke arah timur diperkirakan terjadi pada akhir abad IX - X M.

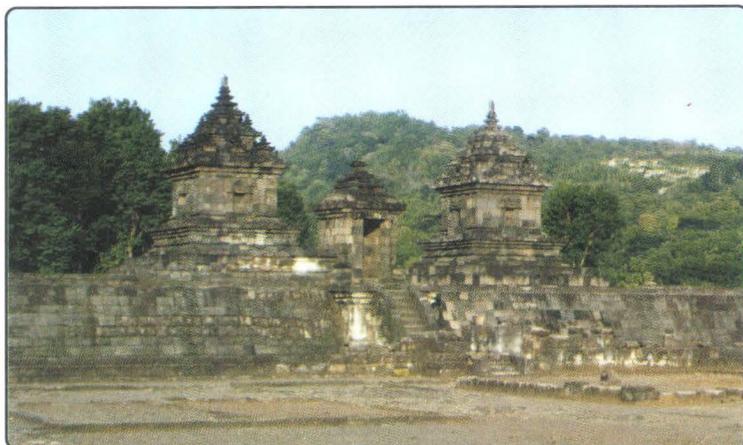
Bangunan inti yang berada di teras I adalah dua buah candi yang berukuran 8,18 x 8,18 meter dengan tinggi 9,05 meter. Dua buah candi berjajar arah utara - selatan, dimana candi I berada di sisi utara dan candi II di sisi selatan. Kedua buah candi menghadap ke arah barat, seperti lazimnya arah hadap bangunan klasik (arah hadap bangunan masa klasik adalah ke barat atau timur, misalnya: Candi Sambisari dan Candi Ijo menghadap ke arah barat, sedangkan Candi Prambanan, Candi Kalasan, Candi Sari dan Candi Kedulan

menghadap ke timur). Kedua buah candi tersebut disusun dari bahan andesit. Kedua candi tersebut mempunyai ukuran, ornamen, langgam dan arah hadap yang sama. Kedua candi tidak mempunyai bilik, meskipun bagian tengah candi berongga. Kedua candi hanya mempunyai relung di keempat sisi dindingnya, dimana pada ambang atas masing-masing relung terdapat hiasan kala. Meskipun secara filosofis ornamen kala merupakan simbol penolak bala atau petaka, pada kenyataannya ornamen kala di Candi Barong tidak terlihat garang, bahkan cenderung agak tersenyum. Kondisi inilah yang menyebabkan para arkeolog memperkirakan usia Candi Barong sejaman dengan candi-candi masa peralihan Jawa Tengah ke Jawa Timur. Relung-relung yang berada di dinding candi, sebenarnya merupakan tempat arca. Namun saat ini relung tetap dibiarkan kosong karena arca-arca yang ditemukan dalam kondisi terlepas dari tempatnya semula, sehingga tidak dapat diketahui posisi aslinya. Saat ini arca-arca tersebut disimpan di kantor Unit Candi Barong.

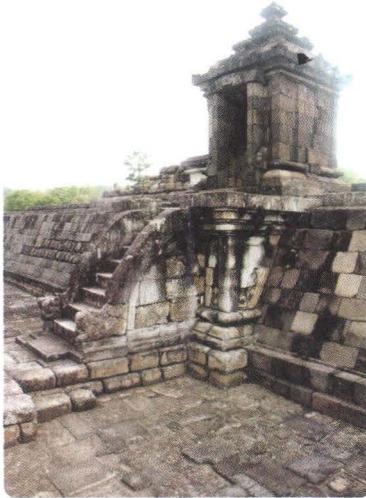
bentuk seperti bangunan candi, baik langgam maupun ornamennya, tetapi berongga di tengah sebagai jalan masuk. Dilihat dari bentuk strukturnya, gapura **paduraksa** itu dapat dibagi menjadi 3 bagian. Bagian tersebut adalah kaki, tubuh dan atap. Bagian kaki mempunyai makara yang melengkung sebagai pipi tangga, bagian tubuh berupa susunan batu membentuk bidang vertikal, dimana pada kanan- kirinya bersambung dengan struktur pagar pembatas teras I. Sedangkan atap berhias kala, antefik, padma dan ratna yang disusun meruncing membentuk geometris segitiga. Ukuran gapura **paduraksa** adalah 2,59 x 2,59 meter dengan tinggi 4,76 meter. Rongga tubuh gapura (jalan masuk) dibatasi dengan dua buah pilaster dan ambang pintu (atas dan bawah), yang semuanya membentuk semacam kusen pintu. Di

bagian bawah dan atas pintu terdapat lobang, yang diduga tempat engsel daun pintunya.

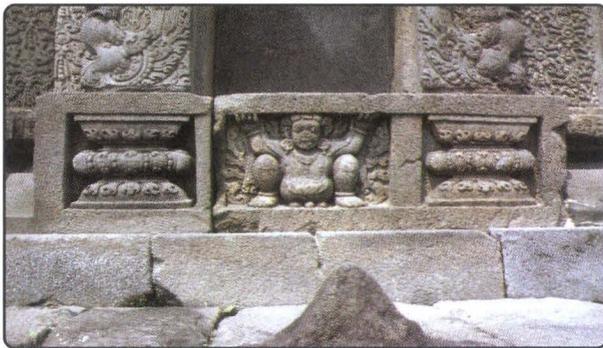
*Hiasan ghana di bawah relung tempat arca*

Hiasan yang bersifat konstruktif maupun dekoratif pada Candi Barong dapat disebutkan antara lain tampak di kaki candi, yaitu sulur gelung dengan sankha bersayap di tengahnya, pola daun-daunan bersulur pada pelipit mistar bawah, pola garis-garis silang kombinasi dengan ceplik bunga di panil kaki, serta kotak-kotak kecil pada pelipit mistar atas. Hiasan bagian tubuh yaitu sulur gelung dipahatkan secara vertikal di antara pilaster-pilaster. Pada ujung dan pangkal pilaster diberi hiasan motif tumpal. Hal ini untuk memberikan kesan langsing pada bangunannya yang berbentuk agak tambun. Kesan langsing ini juga dikamuflese dengan keletakan bangunan yang berada di atas soubacement cukup tinggi. Relung-relung yang terdapat pada keempat sisi tubuh candi terdapat kala makara dengan style periode awal Jawa Timur. Di bawah relung terdapat *ghana* dan hiasan pilaster. Atap candi tersusun atas tiga tingkatan, yang dibatasi dengan antefiks-antefiks polos dan kemuncak berbentuk ratna. Hiasan yang sejenis juga terdapat pada gapura yang berada di depan bangunan inti.

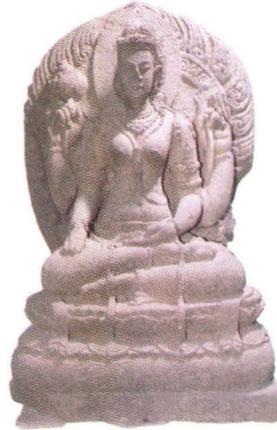
Arca Wisnu yang ditemukan berjumlah dua buah terbuat dari batu andesit dan mempunyai ukuran sama, dengan ukuran tinggi 75 cm, lebar 47 cm dan tebal 35 cm. Arca I bertangan empat, duduk bersila di atas padmasana. Namun sayang kedua tangan kanan (depan dan belakang) telah patah dan hilang. Telapak tangan kiri depan terbuka tumit kaki kanan, tangan kiri hilang. Sebagian telah pecah.

Arca II juga duduk bersila di atas padmasana telah pecah dan tangan kanan sedang tangan kiri membawa cakra.

membawa tasbih terletak di atas tumit kaki kanan. Tangan kiri belakang membawa cemeti. Kedua kaki telah hilang, yang tertinggal hanya telapak kaki saja. Wajah arca tidak dapat dilihat dengan jelas, karena telah aus dan rusak.

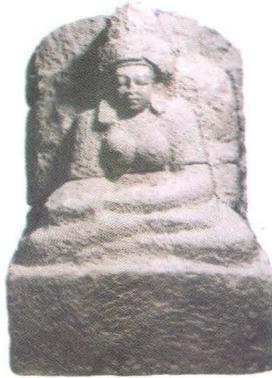
Arca yang belum selesai pengerjaannya ini berjumlah 3 buah dengan bahan batu andesit. Kesulitan identifikasi ini dikarenakan kondisi arca-arca yang ada. Arca pertama hilang mulai bagian pinggang keatas. Arca II merupakan arca unfinished (belum selesai pengerjaannya). Hal ini terlihat dari pahatannya yang kasar, sehingga belum jelas benar profil wajah, atribut kelaminnya. Arca III merupakan arca baru terbentuk besar dan wajah sempurna. Arca III ini dapat terbentuk pola sehingga sangat d a l a m identifikasinya. Arca tersebut salah satunya berukuran tinggi 78 cm, lebar 46,5 cm dan tebal 48 cm.

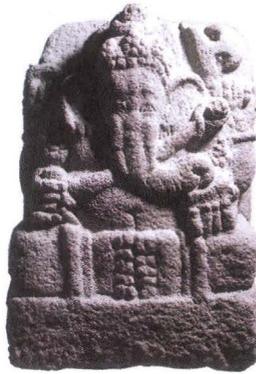
Di antara arca tersebut berdasarkan bentuknya ada yang dapat diidentifikasi sebagai arca ganesa, meskipun belum sempurna pengerjaannya. Arca ini bertangan 4, duduk dalam sikap *utkutikasana*, yaitu duduk bersila dengan kedua telapak kaki bertemu. Tangan kiri belakang memegang kapak, kanan belakang memegang gelang. Tangan kiri depan membawa mangkuk dan tangan kanan memegang patahan gading. Ukuran arca ini adalah tinggi 65 cm, lebar 46 cm, dan tebal 27cm.

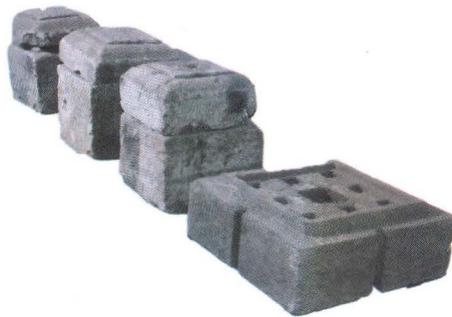
Kotak peripih ditemukan beberapa buah, ada yang terbuat dari batu putih dan ada yang terbuat dari batu andesit. ukuran kotak peripih dari batu putih panjangnya 33 cm, lebar 33cm dan tingginya 43 cm. Salah satunya ada kotak peripih yang berlubang sembilan seperti sumuran candi I. Kotak ini terbuat dari batu andesit, berukuran 53 x 53 x 23 cm. Kotak peripih tersebut ada yang berisi

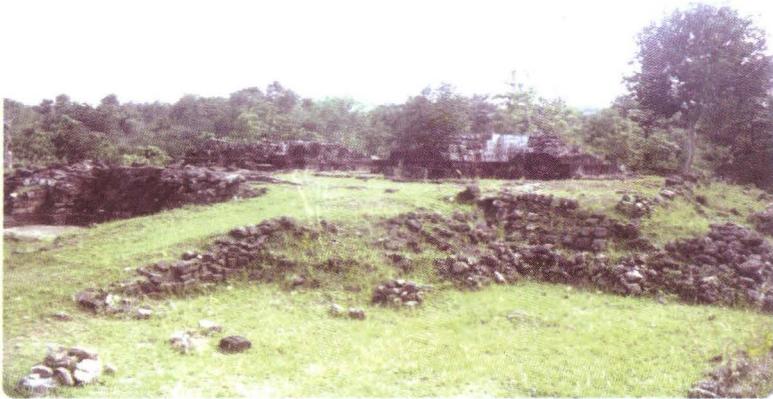
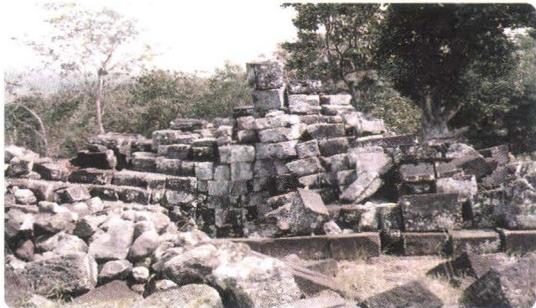
*Situasai awal candi Barong (atas)  
Candi induk sebelum dipugar (bawah)*

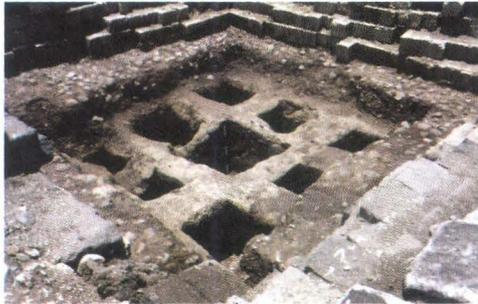
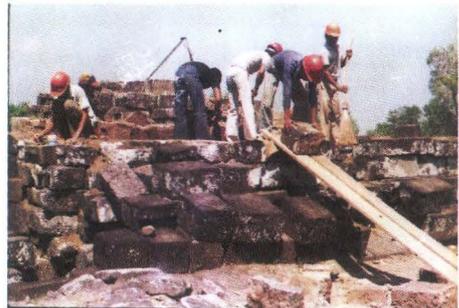
Pondasi candi I berupa *bedrock* yang dipahat membentuk sembilan buah lubang, sedangkan pada candi kedua pondasi hanya berupa sebuah lubang yang besar.

*Pondasi candi I. (atas)*

Tahap berikutnya adalah pembongkaran. Pembongkaran ini dilakukan baik terhadap hasil susunan percobaan maupun pada sisa bangunan yang masih insitu. Pembongkaran dilakukan hingga mencapai pondasi. Pondasi kedua candi induk dibuat dengan memanfaatkan *bedrock* yang ada, dengan cara memahat *bedrock*.

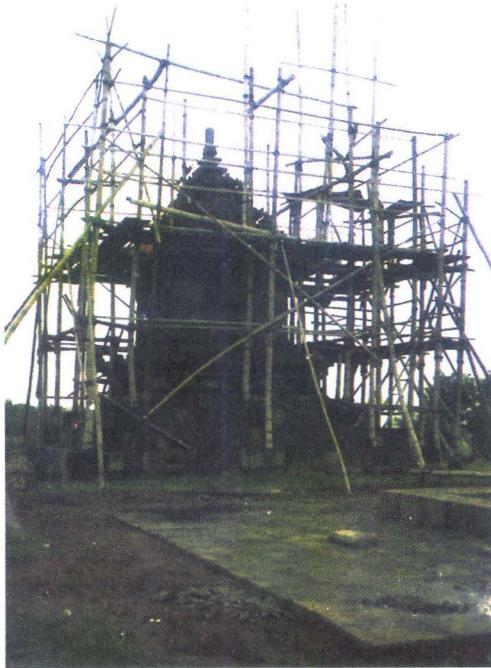
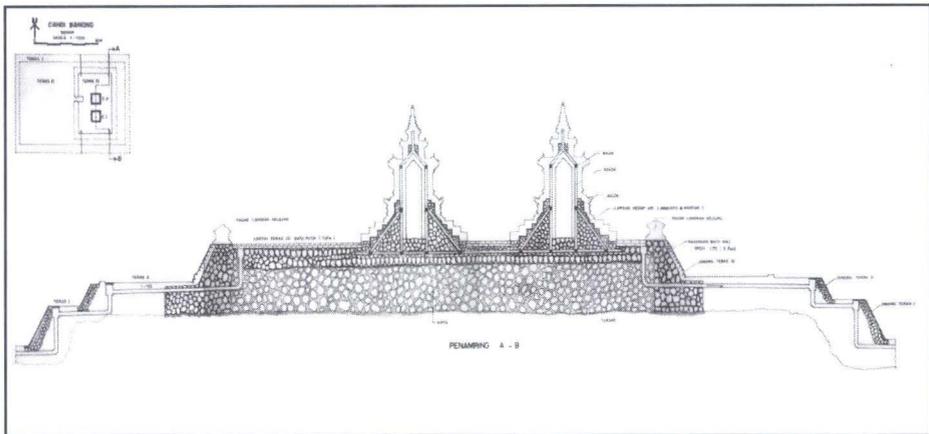
Situasi penyusunan kembali.(atas)

Gambar konstruksi penguat Candi Barong.(bawah)

Setelah semua batu dikonservasi, kegiatan selanjutnya adalah penyusunan kembali batu-batu candi pada kedudukan aslinya. Penyusunan kembali batu-batu candi dilaksanakan setelah pondasi terpasang serta diberi perkuatan berupa balok-balok beton di bawah batur candi. Cara penyusunan batu-batu candi dilakukan lapis demi lapis dari bawah ke atas. Untuk mendapatkan susunan yang benar harus melalui proses penyusunan percobaan di tempat sebanyak dua lapis batu. Setelah dinyatakan baik dan benar, batu lapis kedua dibongkar dan batu lapis pertama dipermanenkan. Batu lapis pertama ini kemudian diberi penguat dengan elemen-elemen lain seperti angkur, olesan araldite dan mortar, batu isian berspesi dan juga beton. Demikian seterusnya penyusunan kembali dilaksanakan hingga lapis terakhir, dengan catatan bahwa untuk melanjutkan penyusunan batu lapis di atasnya

Araldite merupakan lapisan kedap air yang dipasang di belakang batu-batu luar, mengingat bahwa di dalam candi dipasang kolom dan balok beton, serta batu isian berspesi. Untuk melindungi batu-batu luar dari pengaruh sampingan yang disebabkan air (hujan) dan semen (PC) apabila terjadi kebocoran pada tubuh candi, maka perlu

dipasang lapisan kedap air di belakang batu-batu luar yang terdiri

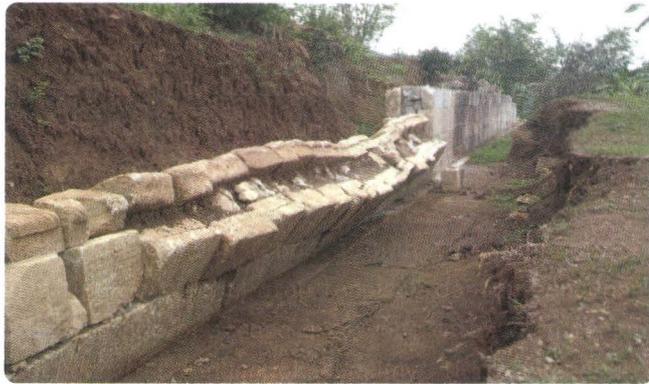
Untuk mencapai tujuan tersebut di atas diperlukan pengumpulan data selengkap mungkin. Beberapa pekerjaan untuk mengumpulkan data antara lain dengan pengukuran data yang sementara ditemukan. Setelah dilakukan pengukuran ketinggian antara duduk pagar sisi timur dengan duduk talud teras III sisi

timur ternyata selisih beda tingginya sangat mencolok, yaitu 1,14 m lebih rendah pagarnya. Atas dasar hasil pengukuran tersebut disimpulkan masih ada struktur talud di bawah talud teras satu yang belum tampak.

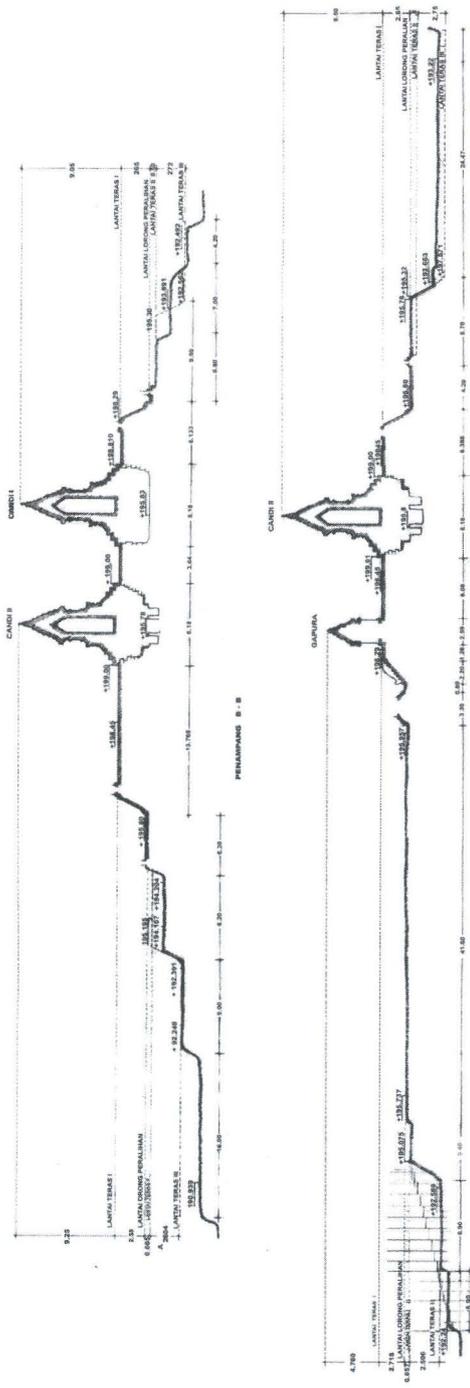
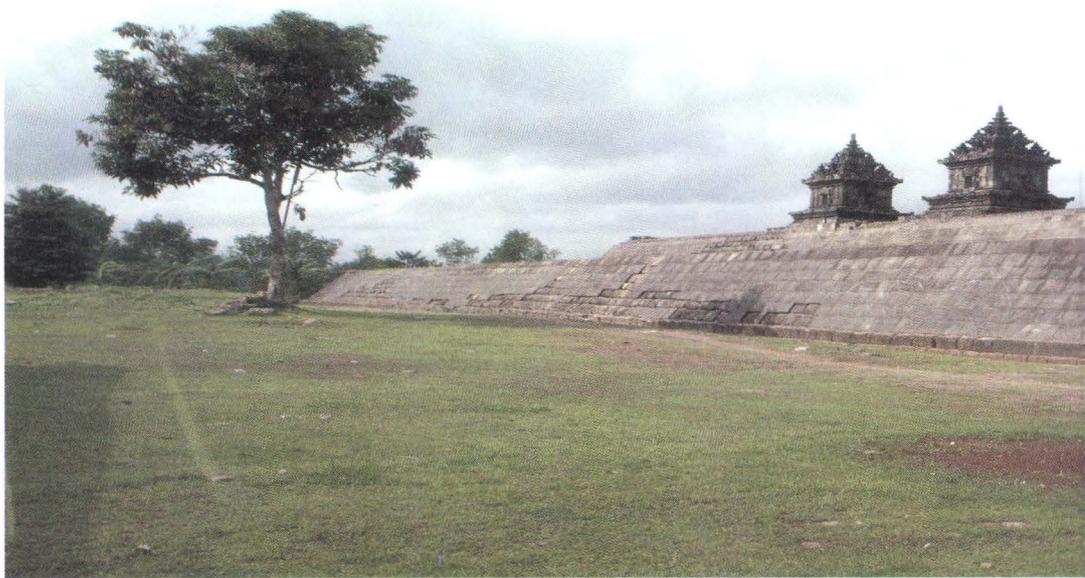
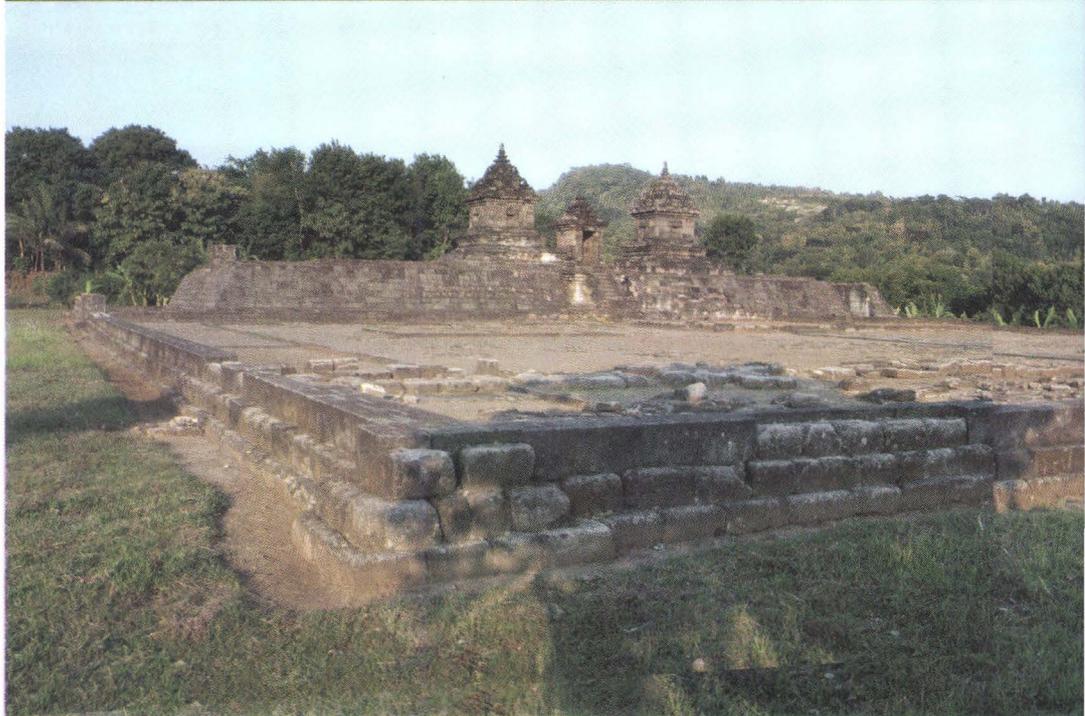
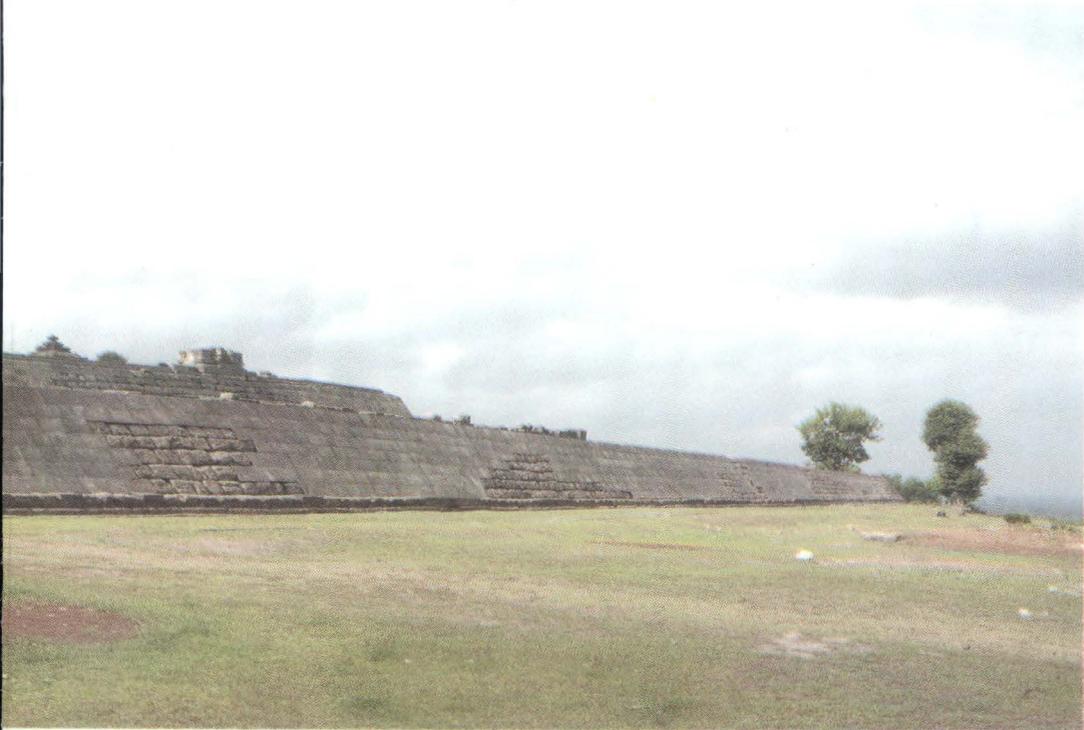
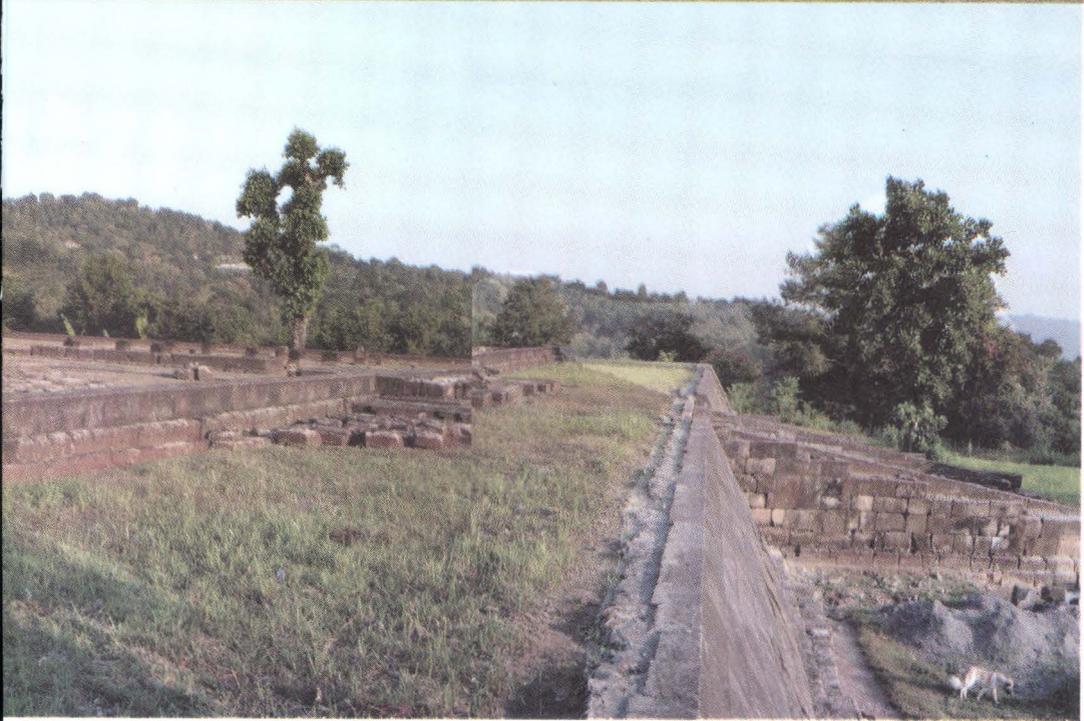
Gambar penampang candi dan teras kompleks candi Barong
