# CANDI SEWU

## DAN ARSITEKTUR BANGUNAN AGAMA BUDA DI JAWA TENGAH

Oleh: Jacques Dumarçay

**Candi Sewu et l'architecture bouddhique du centre de Java**  
Diterbitkan sebagai No. XIV seri **Memoires archéologiques**,  
École Française d'Extrême-Orient,  
Hak Cipta 1981, EFEO, Paris.

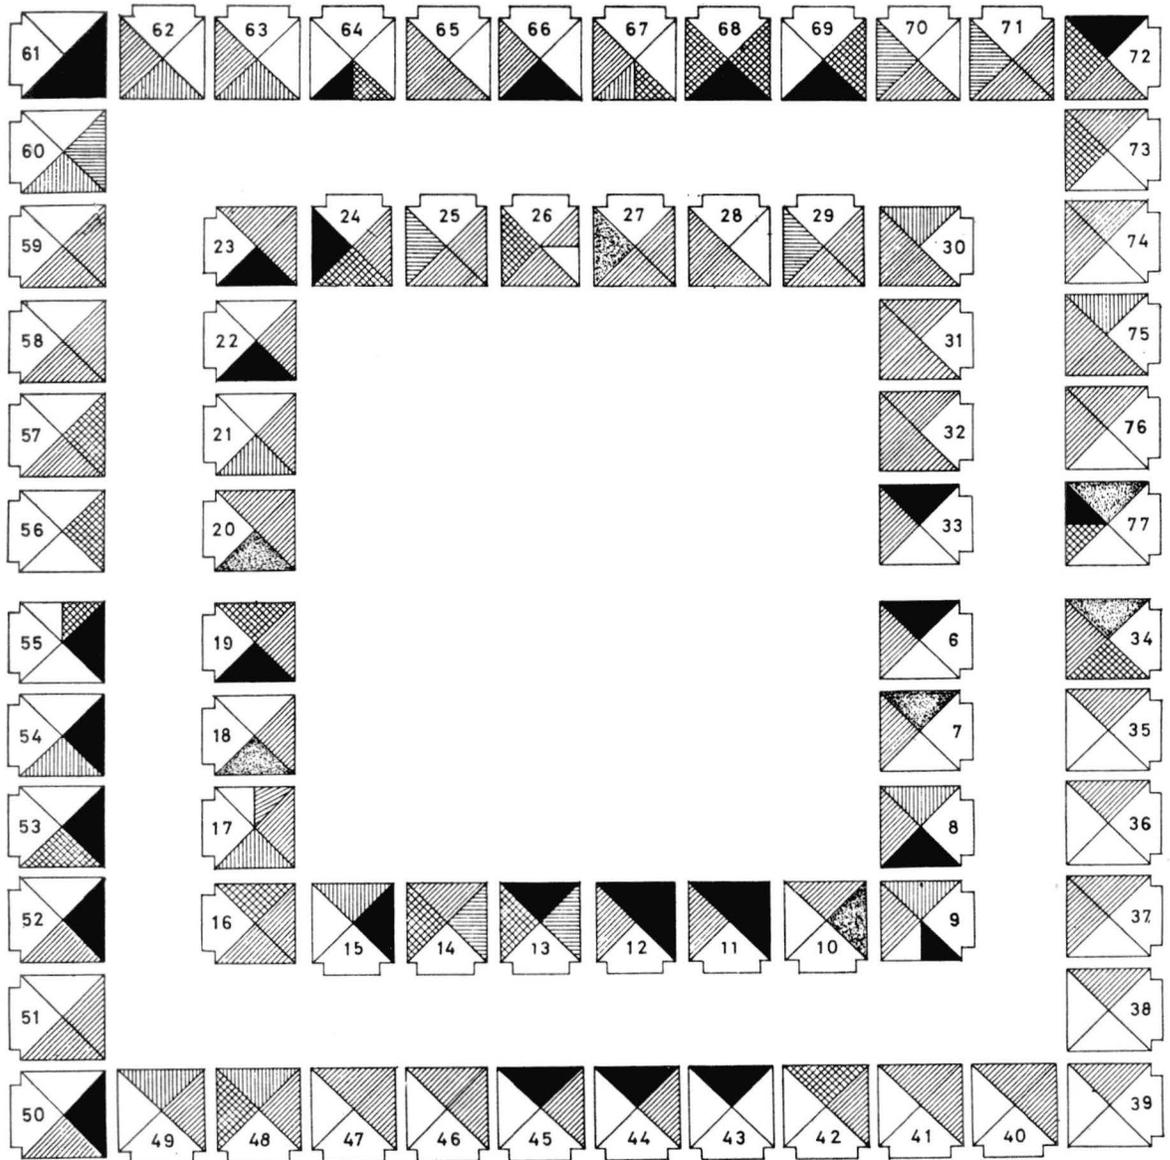
Gambar 1 Bagan Deretan Pertama dan Kedua Candi-candi Perwara dan Teknik Pembangunannya. 1. Jenis Peratapan; 2. Jenis Pemoongan Batu (sisi belakang); 3. Lubang Putus Bawah

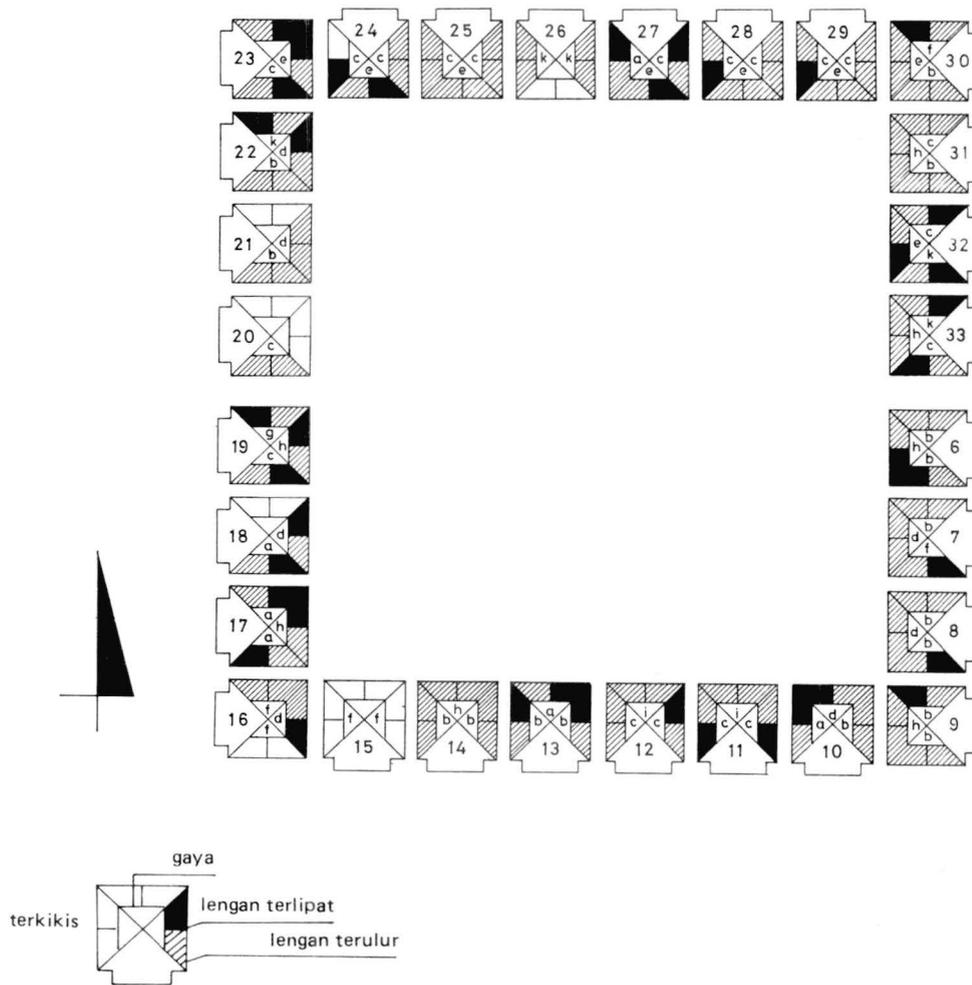
Gambar 2 Bagan Deretan Pertama Candi-candi Perwara untuk Memperlihatkan Ragam Gaya Pahat (dari a sampai k) Serta Bentuk Lengan Tokoh Tengah Panil pada Tiap Sisi Candi.

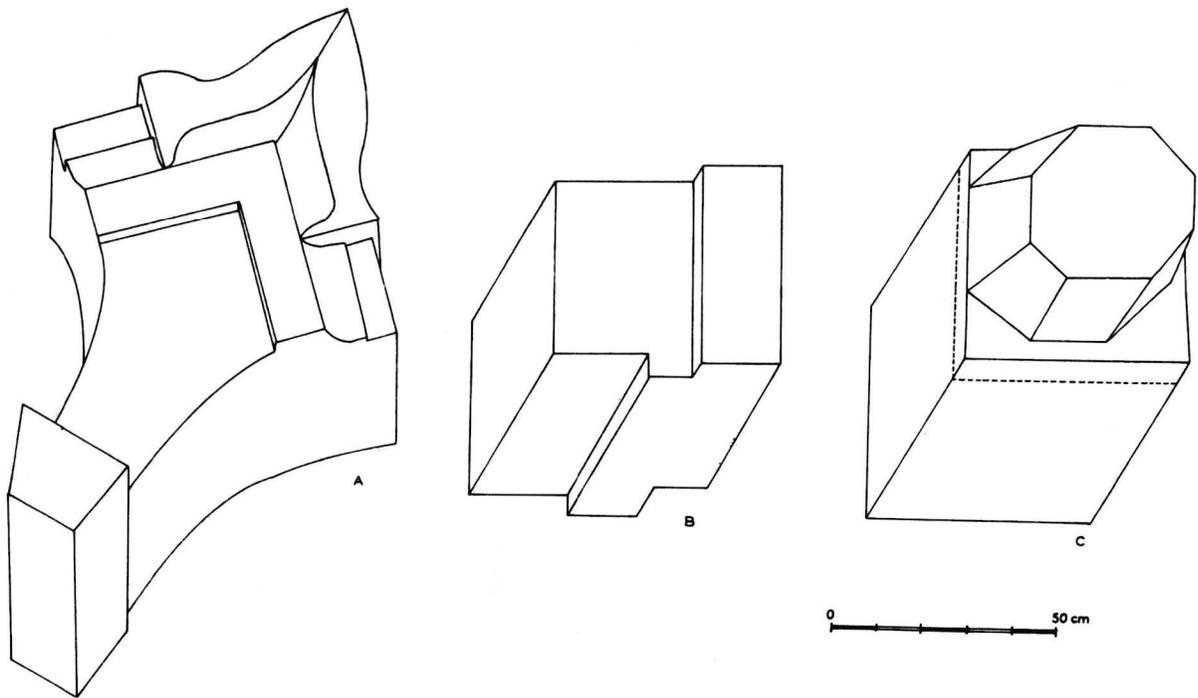
**Gambar 8.** Candi Plaosan Lor. A dan B ialah Batu dari Bangunan C ialah Batu dari Bangunan C

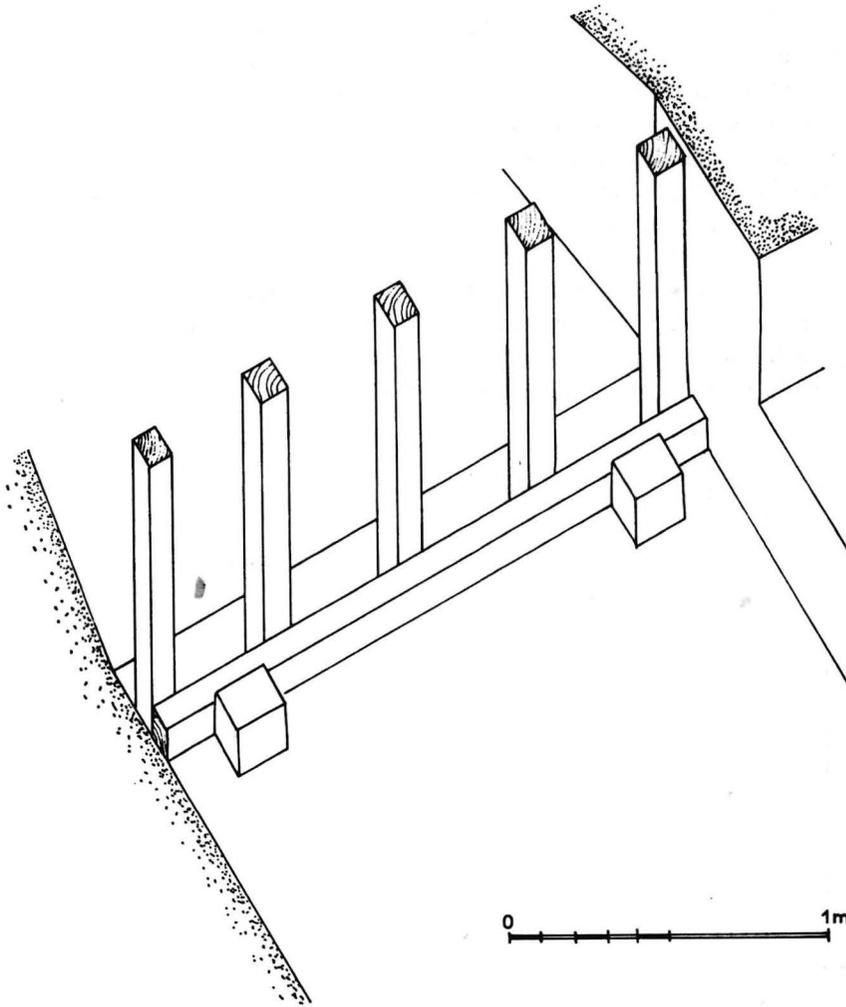
*Gambar 15 Rekonstruksi Langit-langit Candi Perwara 25*

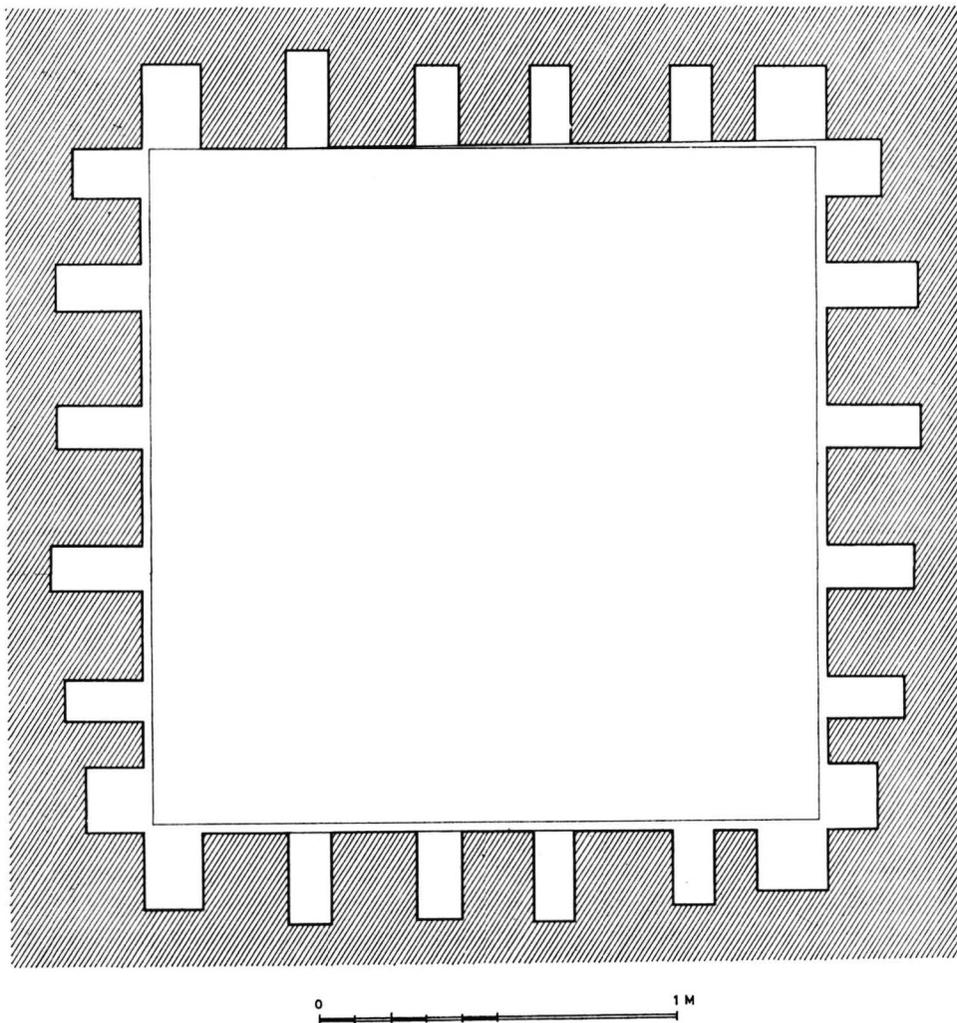
Gambar 16 Candi Perwara 27. Denah Sistem Pemasangan Balok Langit-langit.

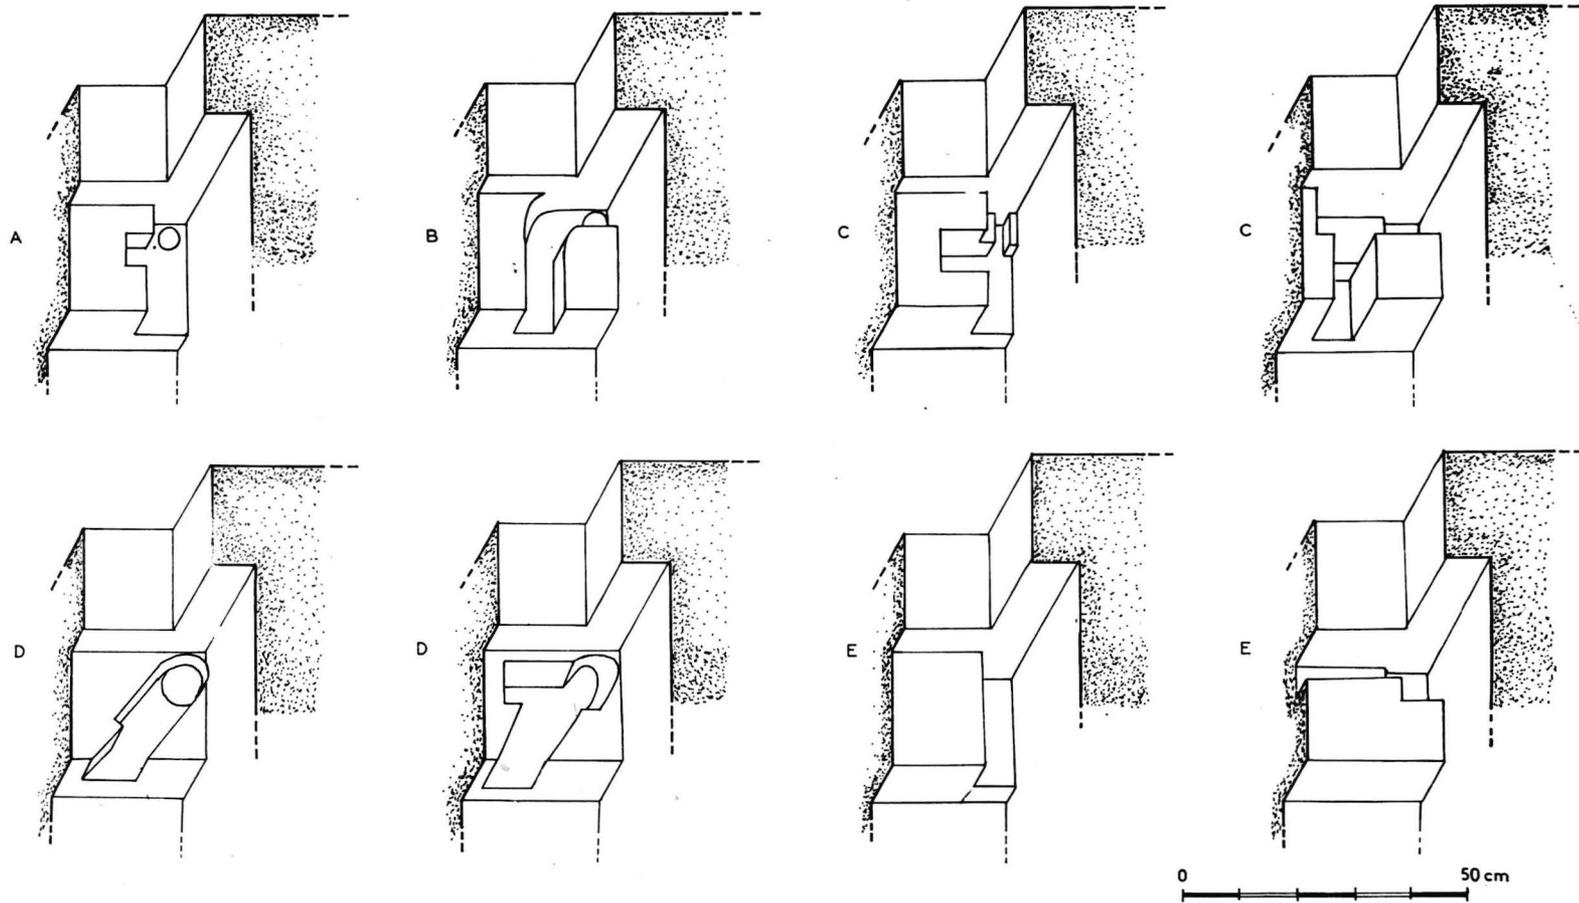
Gambar 17 Keenam Jenis Lubang Purus Bawah (A, B, C, C', D, D') dan Kedua Jenis Pemasangan Bingkai Pintu (E, E') yang Dipakai di Candi-candi Perwara (Foto 15).

yang memakai bingkai pintu dari sistem tersebut. Kami membedakan enam jenis lubang purus bawah (A, B, C, C, D, D' pada Gambar 17). Tempat-tempat adanya bingkai pintu juga ditandai pada gambar 1. Justeru waktu candi-candi perwara diatur, lebih dari waktu dibangun, diperlukan jumlah regu kerja yang lebih besar dengan teknik yang berbeda-beda.

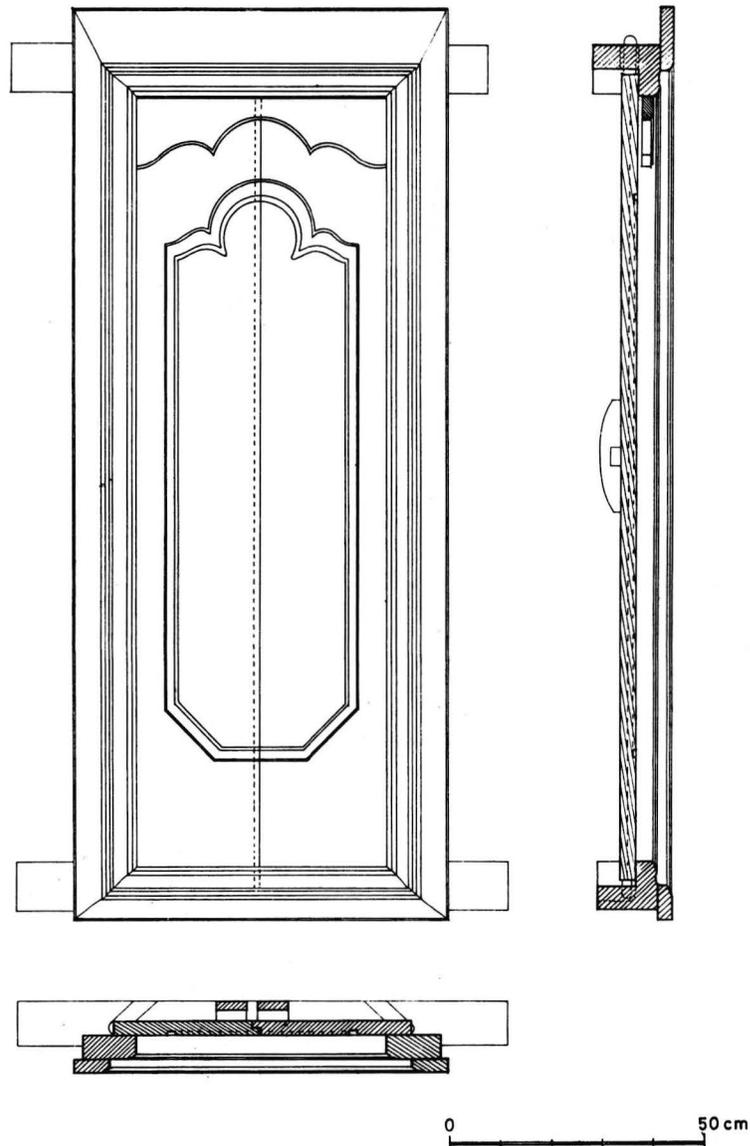
*Gambar 18 Pintu Bali.*

oleh lengkung pemecah tekanan<sup>19)</sup> (Foto 8). Lekukan-lekukan yang tampak pada sisi bawah beberapa ambang atas bukanlah lubang purusnya sendiri, melainkan perpanjangannya. Apabila purus atas terlalu panjang sehingga menerobos balok atas bingkai, maka lekukan itu dapat menerimanya, maka purus itu tidak perlu dikecilkan. Di candi-candi perwara yang mempunyai tempat untuk lubang purus bawah (Gambar 1), sistemnya sama, tetapi ukurannya lebih kecil. Meskipun demikian, ada kemungkinan bahwa untuk jenis A, B, D (Foto 15) dan D pada gambar 17, purus atas langsung masuk ke dalam ambang atas, sedangkan untuk jenis C dua batang kayu didirikan tegak di dalam lubang pintu dan menyangga balok atas bingkai pintu. Jenis C, kedua batang kayu tegak itu sangat tebal, maka lubang pintu diperkecil. Pemasangan bingkai pintu ada dua jenis, yaitu balok bawah bingkai yang diberilubang purus setinggi baru pintu ada dua jenis, yaitu balok bawah bingkai yang diberi lubang purus setinggi batu ambang pintu (jenis E), dapat pula lebih rendah, artinya sebagian masuk ke dalam batu (jenis E'). Kedua bentuk itu terdapat pada pintu Bali sekarang (Gambar 18).

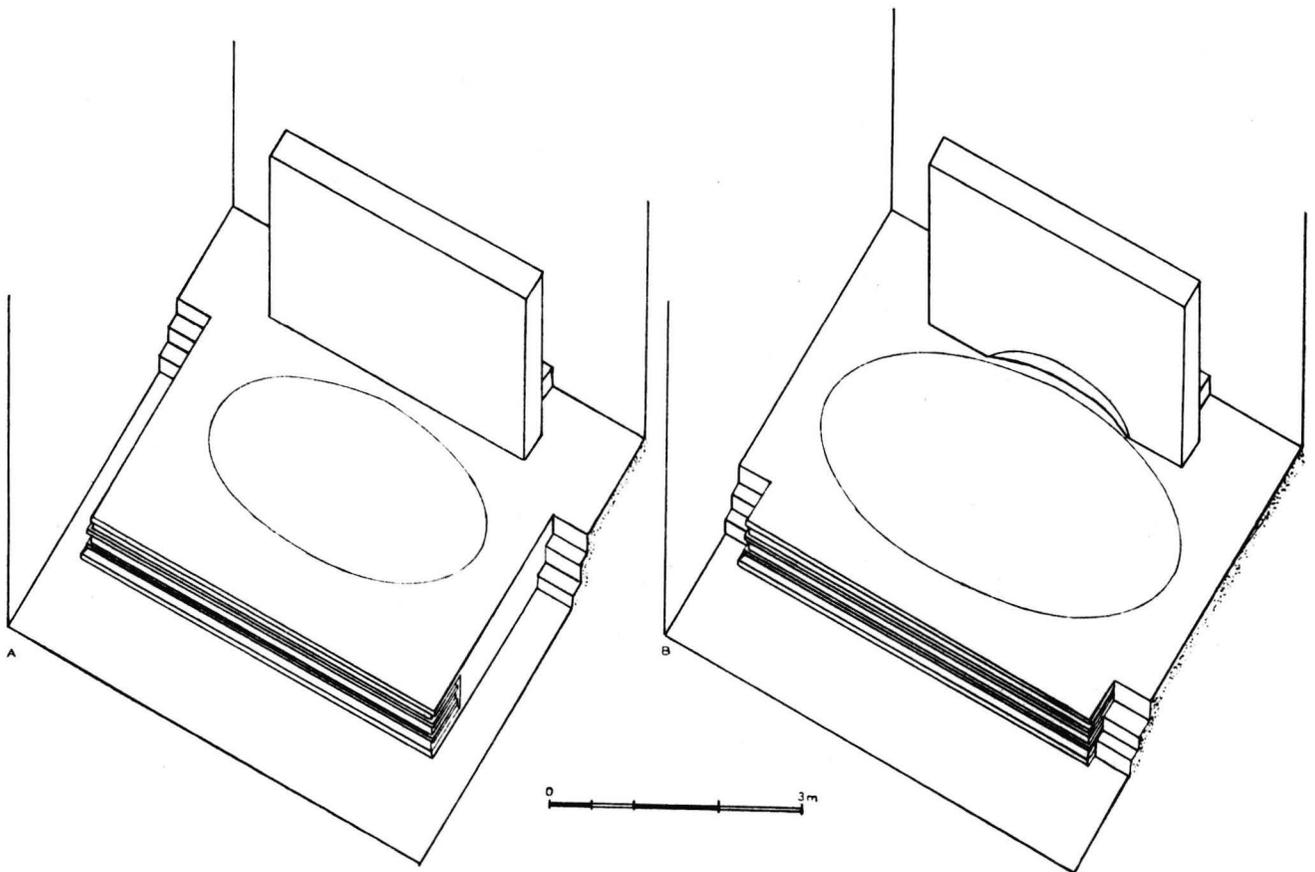
Gambar 19 Bilik 1 Sebelum dan Sesudah Dirombak.<sup>2)</sup>

Bilik candi 1 mengalami perubahan besar, ketika arca pemujaannya diganti (Gambar lampiran XLIX dan Gambar 19)<sup>1)</sup>. Di sebelah barat, tempat di kanan kiri lapik arca pada mulanya kosong dan orang dapat naik ke atas lapik lewat dua tangga kecil yang bersandar pada dinding barat. Waktu diadakan tahap kerja kedua, maka akibat besarnya dasar arca baru (agakny sebuah arca dalam keadaan duduk), jalan pada kedua sisinya ditimbun dan kedua tangga diajukan supaya rata dengan perbingkaiian bidang depan lapik arca. Sementara itu sandaran arca dikerung bagian bawahnya.

- 1). Catatan tambahan tahun 1985 : gambaran kami tentang penataan bilik induk ini sebenarnya telah berubah setelah kami menyaksikan pembongkaran bilik tersebut. Lihat bab terakhir di bawah ini.
- 2). Catatan tambahan tahun 1985 : Gambar ini diperbaiki pada gambar 35.

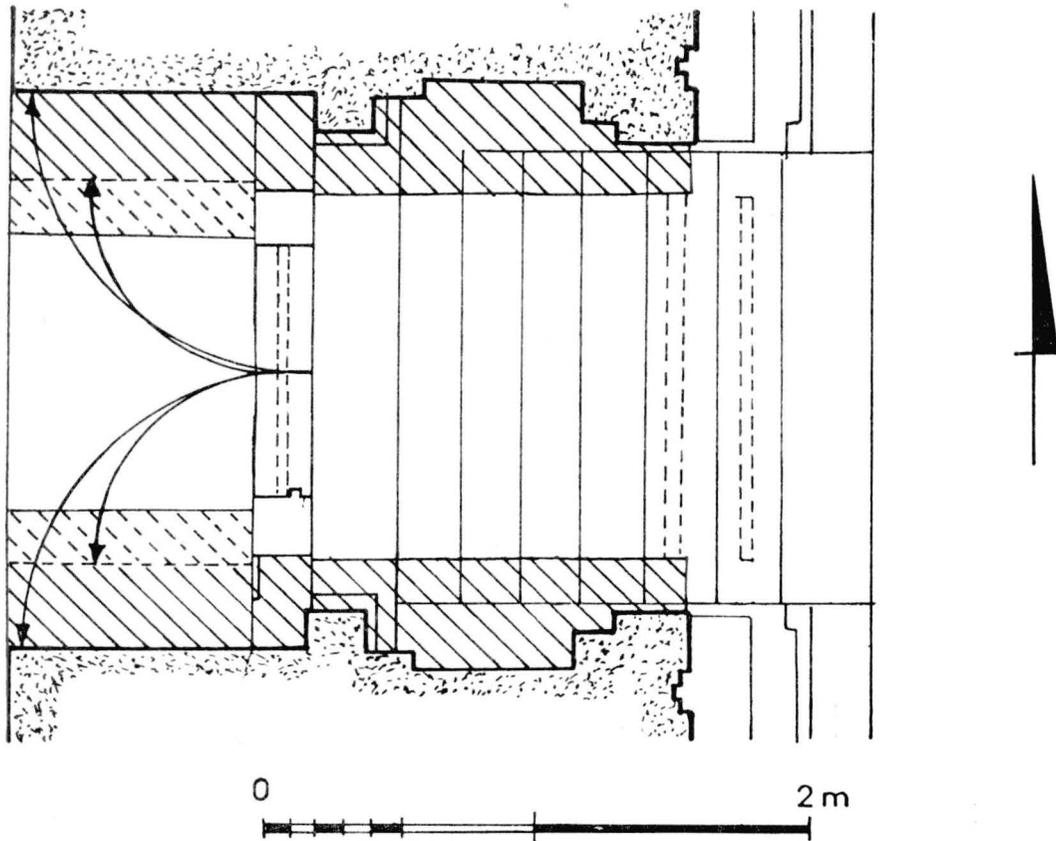
Gambar 20 Pintu Bilik 1 Sebelum dan Sesudah Dirombak (Foto 11).

Seperti pada semua bangunan yang besar itu, orang masuk bilik melalui lorong yang menembus ketebalan dinding. Pada keadaan aslinya sebuah pintu yang dipasang pada puncak tangga menutup bilik. Pintu berdaun dua itu membuka ke dalam dan dipasang dalam bingkai kayu yang berlubang purus atas dan bawah; lubang purus atas masuk sedikit ke dalam batu ambang atas. Pada tahap pembangunan kedua, lorong dan pintu disempitkan (Gambar 20)<sup>3)</sup>. Hiasan mulut lorong pada dinding timur bilik candi mengalami perubahan besar, tetapi pola hias aslinya tidak dapat direkonstruksi, pola itu telah menyatu dengan penambahan pada jenang-jenang pintu (Foto 11). Masih dalam tahap kedua, ambang atas tersebut atau diganti atau digeser ke depan, tetapi tetap pada ketinggian yang sama. Tempat masuk itu mengalami perubahan baru pada tahap ketiga: pada penambahan tersebut dipasang sebuah bingkai pintu baru yang ditumpukan pada undak kedua tempat masuk bilik candi. Bingkai pintu itu pun diperbaharui dan diturunkan ke undak ketiga, lalu pada akhirnya sama sekali dihilangkan. Kedua alur yang tadinya

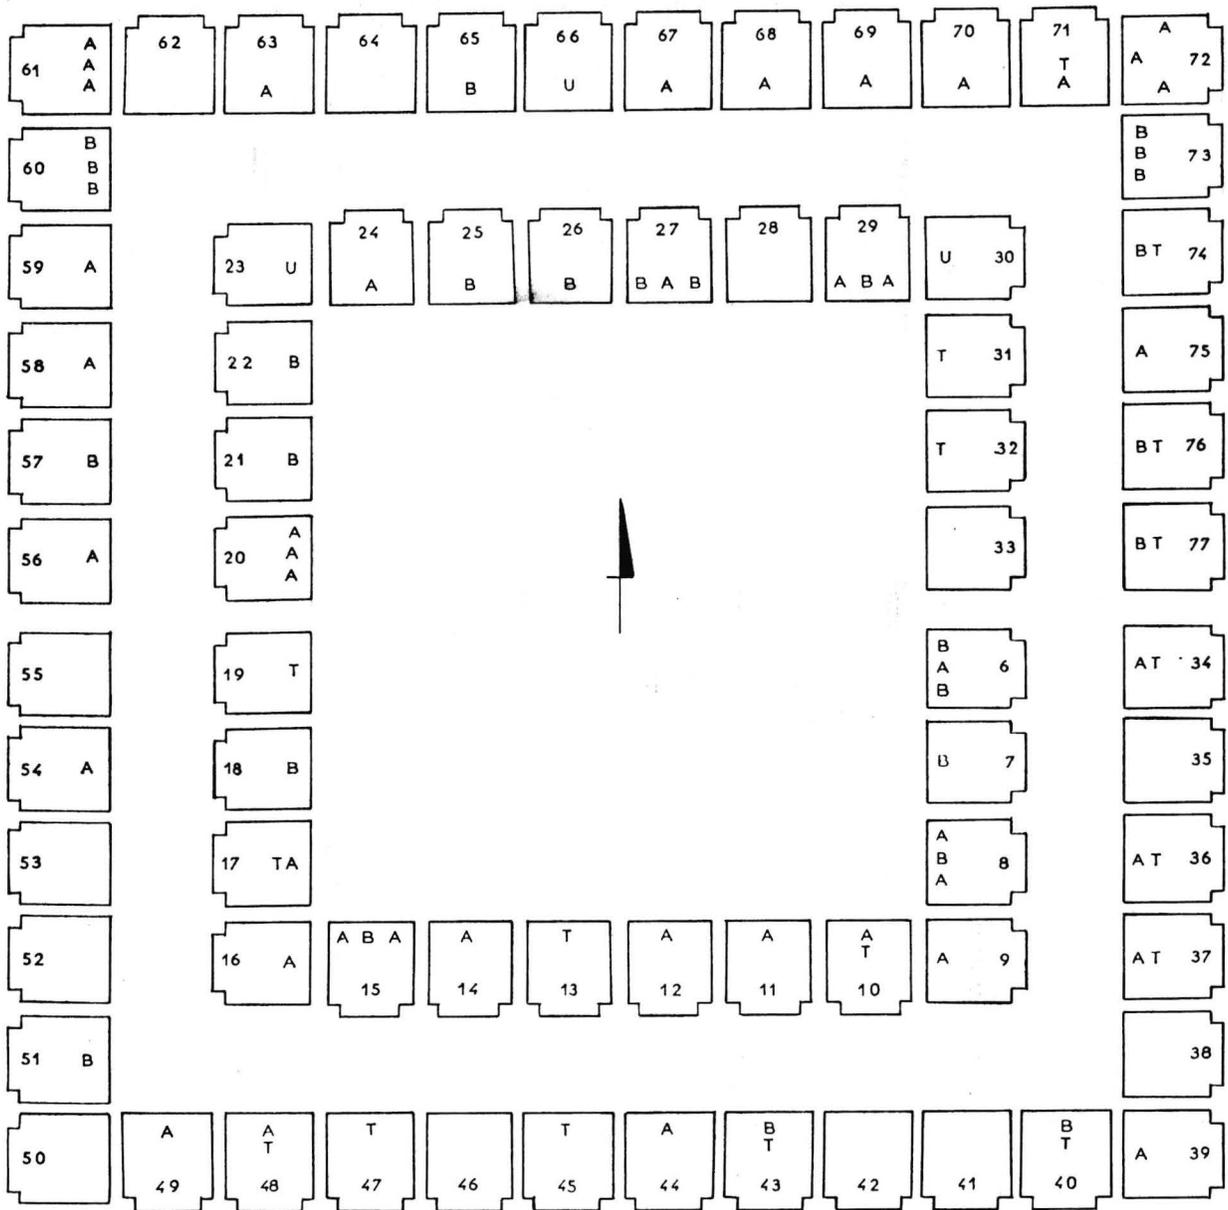
Gambar 23 *Bagan Deretan Pertama dan Kedua Candi-candi Perwara untuk Memperllihatkan Tata Letak Jenis-jenis Lapik Arca yang Berlainan*

Tidak ada lagi satu lapik arca pun di candi-candi apit antara deretan candi perwara kedua dan ketiga, sedangkan arca Wairocana yang oleh Ijzerman masih dilihat pada tempatnya di candi perwara 85 sekarang sudah tidak ada lagi, kami tidak tahu lagi di relung mana letaknya pada tahun 1885. Di lantai candi-candi itu tidak mungkin lagi ditemukan bekas apapun, oleh karena batu-batu lantai sudah diobrak-abrik oleh para penggali yang mencari sumuran peripih, padahal tidak ada sumuran (bagian berbaris putus-putus pada Gambar Lampiran XII). Denah bentuk palang biasanya memungkinkan pemasangan tiga buah arca, seperti halnya dalam candi perwara 72 (Gambar Lampiran VI) dan 135 (Gambar Lampiran XXIV). Dalam candi 135 yang terletak di deretan ketiga, relung-relung hampir serendah lantai di dalam candi, dan tidak disediakan lapik untuk menampung arca.

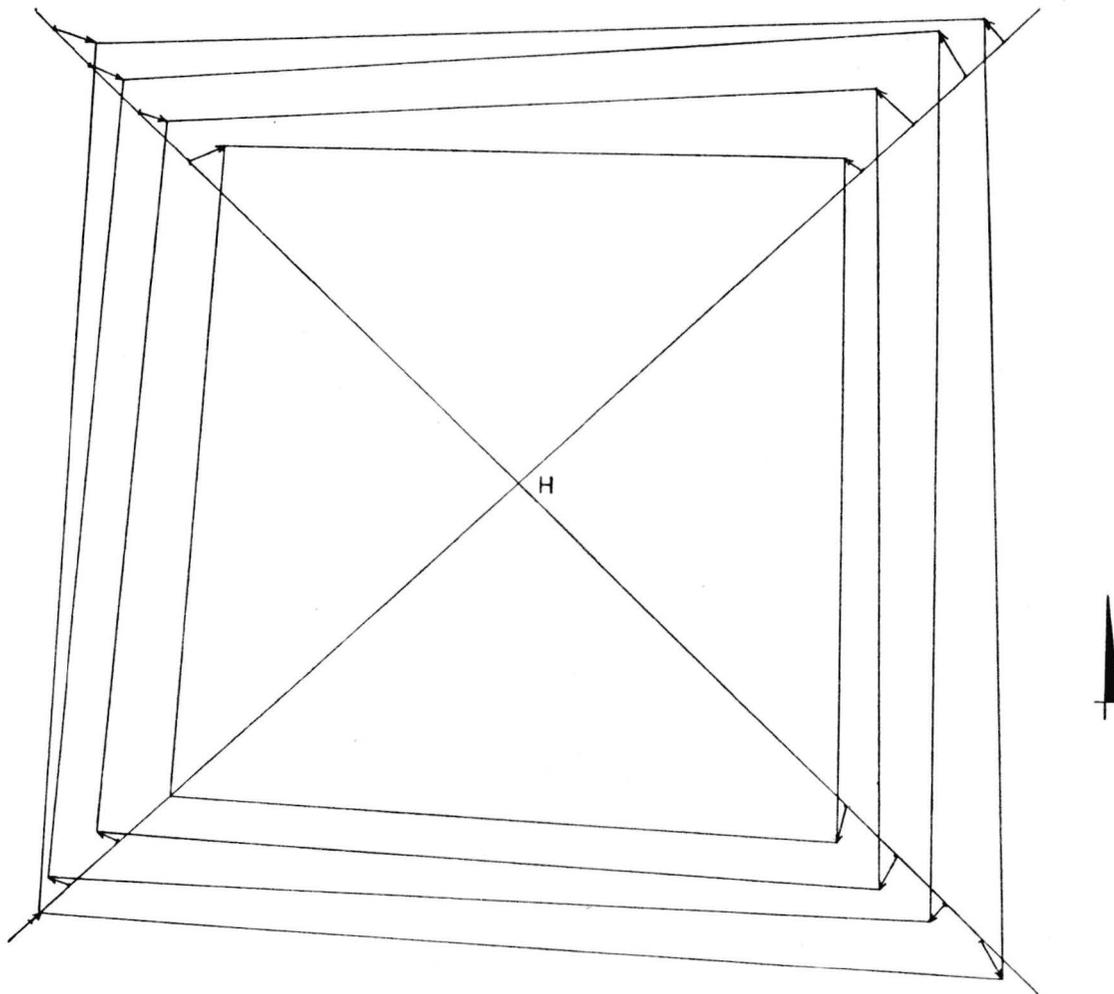
Gambar 30 Candi Borobudur: Skema Tidak Berskala yang Menonjolkan Asimetri Lorong-lorong

Dapat diandaikan bahwa tata letak sudut lorong-lorong direncanakan sebagai berikut: penggarisan sumbu utara-selatan dan timur-barat serta garis yang tegak lurus pada sumbu itu

menghasilkan tata letak sudut lorong pertama. Kekeliruan yang terjadi nyatanya kecil dibandingkan dengan dimensi-dimensi yang dikerjakan dan bersifat kebetulan atau merupakan hasil kerusakan atau pergeseran setelah pekerjaan tersebut. Apabila telah ditetapkan, maka kerangka ini harus diperhitungkan waktu merencanakan tata letak sudut lorong-lorong lain. Itulah sebabnya semua perbedaan ternyata searah (terkecuali sisi utara lorong keempat, yang kita ketahui pernah runtuh). Simpangan baku tidak bertambah dari lorong ke lorong (lihat di bawah ini) sehingga lorong kedua, ketiga dan keempat sangat mungkin demikian juga direncanakan tata letaknya dengan cara memindahkan sumbu-sumbu. Setelah pekerjaan itu dilakukan dapat diandaikan bahwa sisi-sisi lorong "diputar" sedikit agar sisi yang dibangun tetap sejajar dengan sisi yang telah berdiri.

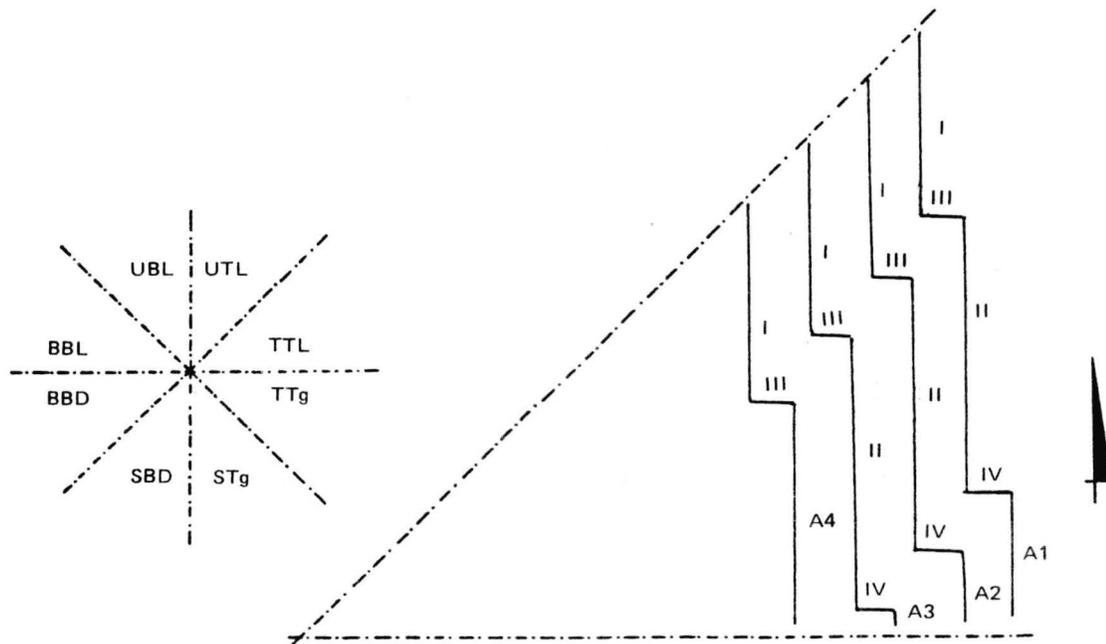
Gambar 31 Candi Borobudur: Cara Memberi Nomor Kepada Panil-panil di Tiap Lorong

Tiap panil diberi notasi dengan tiga simbol, yaitu sebuah angka rumawi yang menunjukkan tempatnya terhadap sudut, nomor lorong, dan sektor letaknya, seperti dijelaskan pada gambar 31.

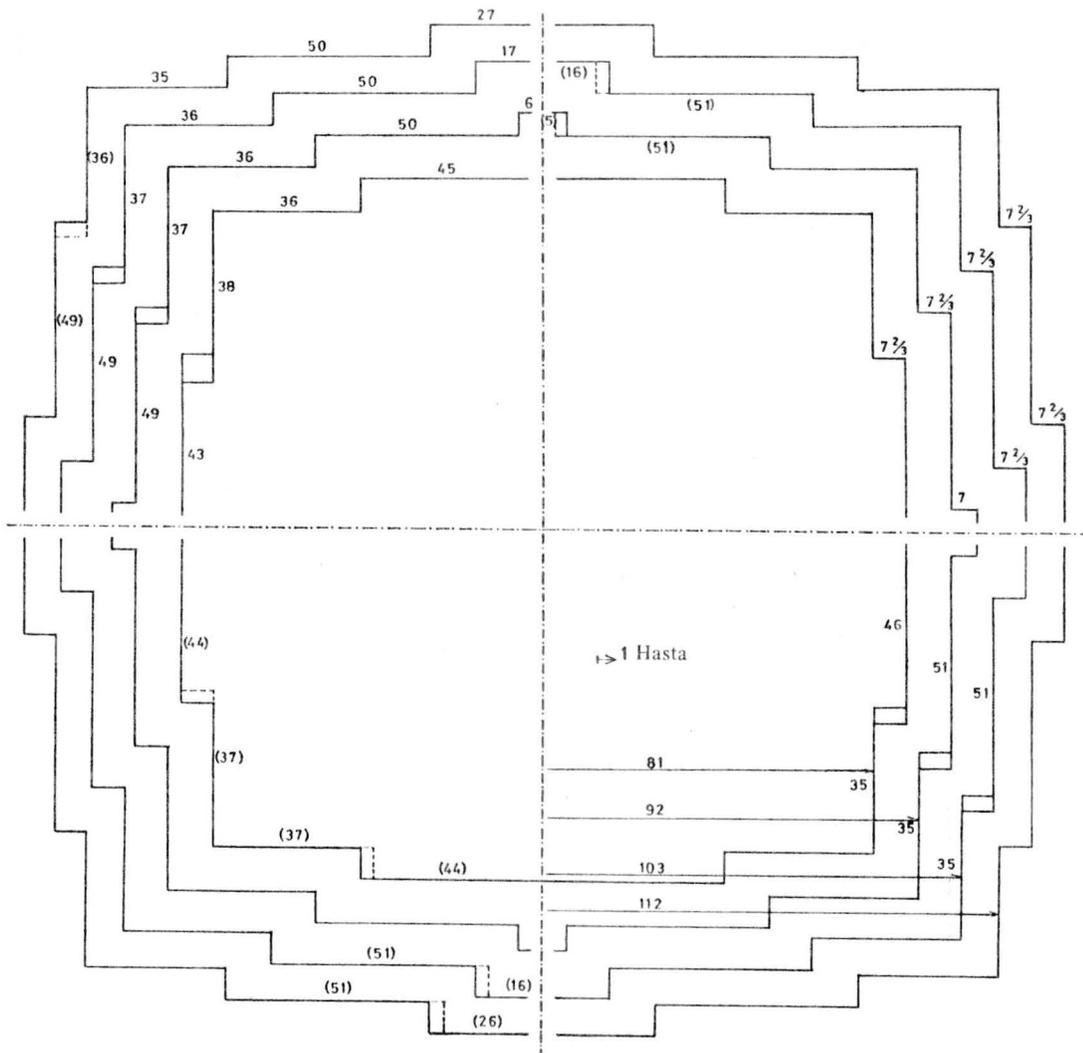
Gambar 32 Candi Borobudur: Denah dengan Ukuran-ukuran Hasta

Gambar 32 memperlihatkan denah Candi Borobudur dengan ukuran-ukuran dalam sistem hasta sesuai dengan tabel di atas.

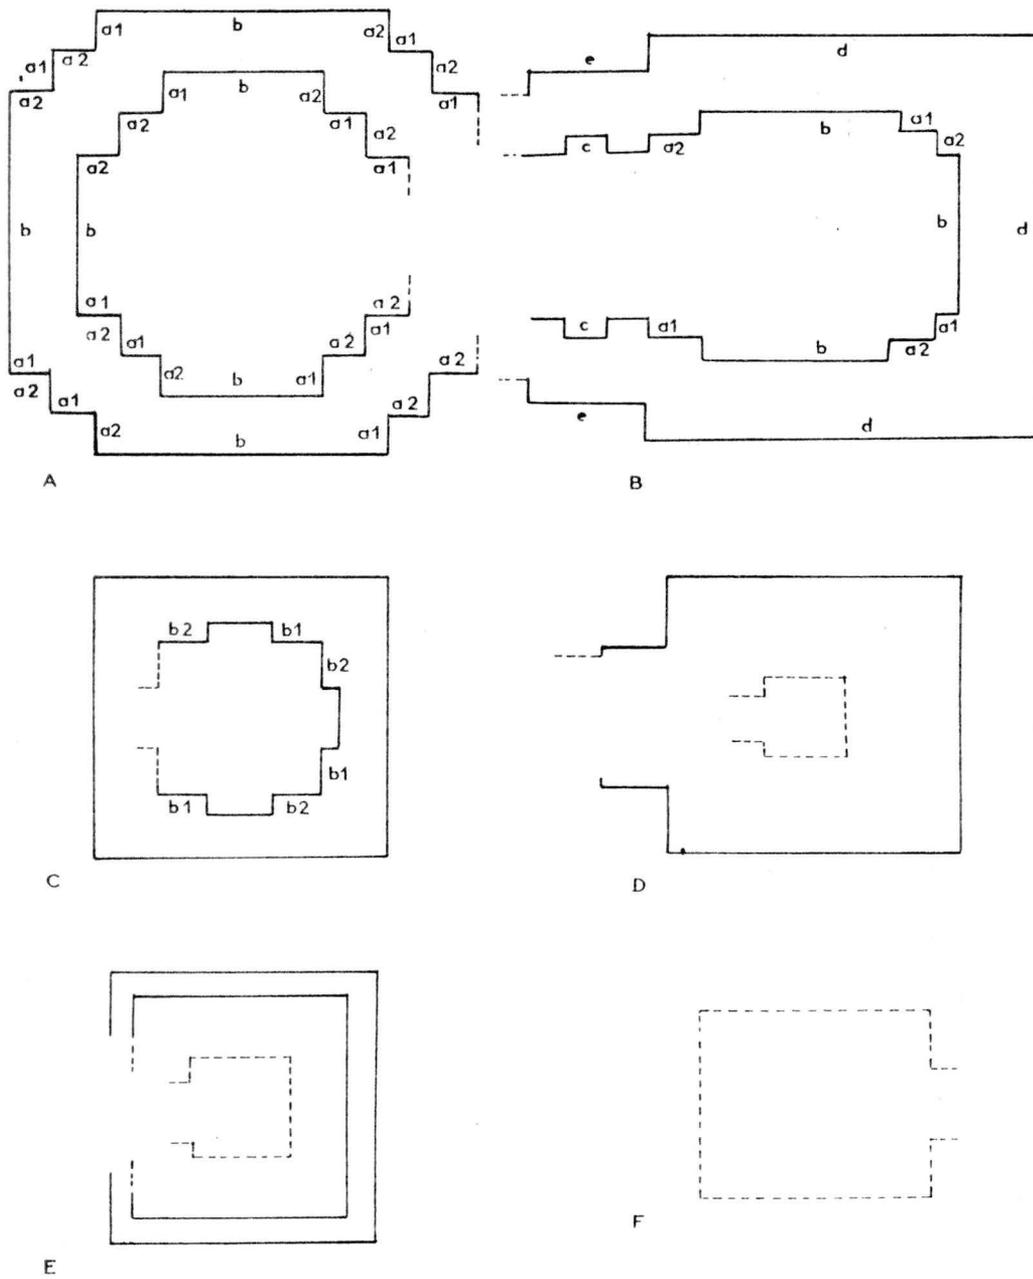
Gambar 33 Sketsa letak dimensi yang diukur : A. Candi Wisnu di Prambanan, B. Candi Jago, C. Candi Singo sari, D. Candi Kidal, E. Candi Angka Tahun di Panataran, F. Candi Bahal I, II dan III (Sumatera Utara)

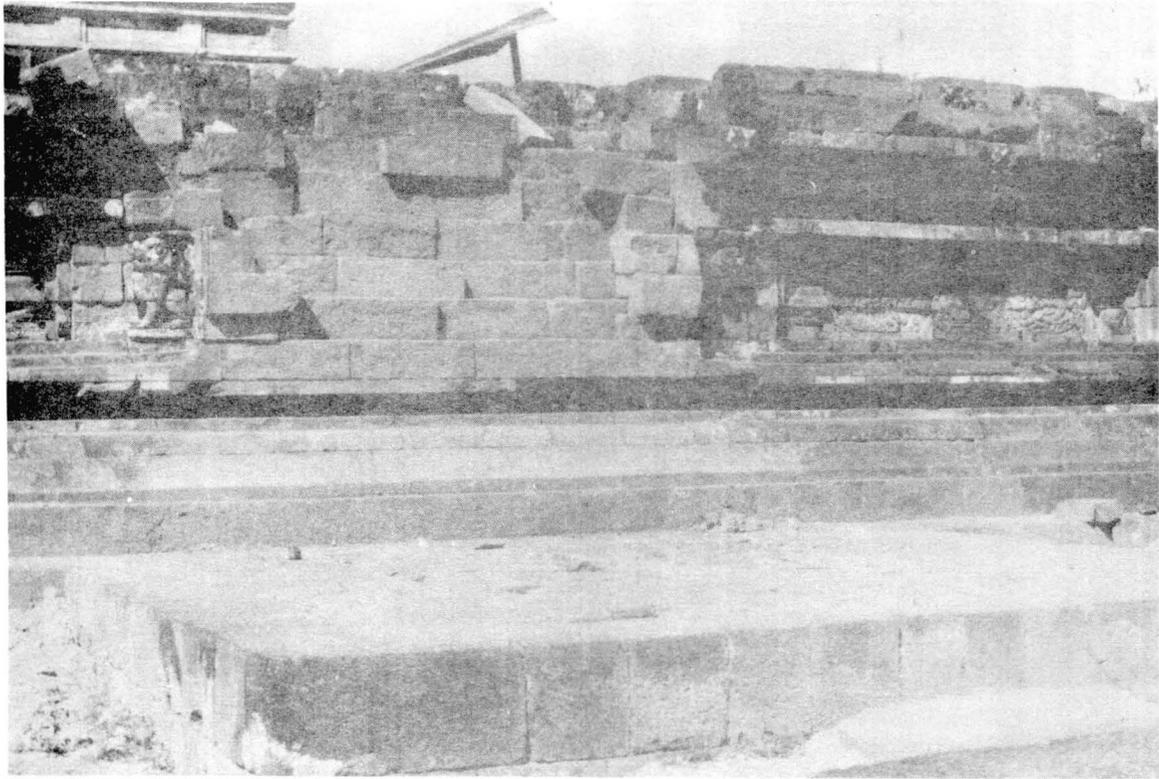
*Foto 34 Candi Induk Candi Sewu. Batu-batu Menonjol Sebagai Pertautan Tangga Utara*

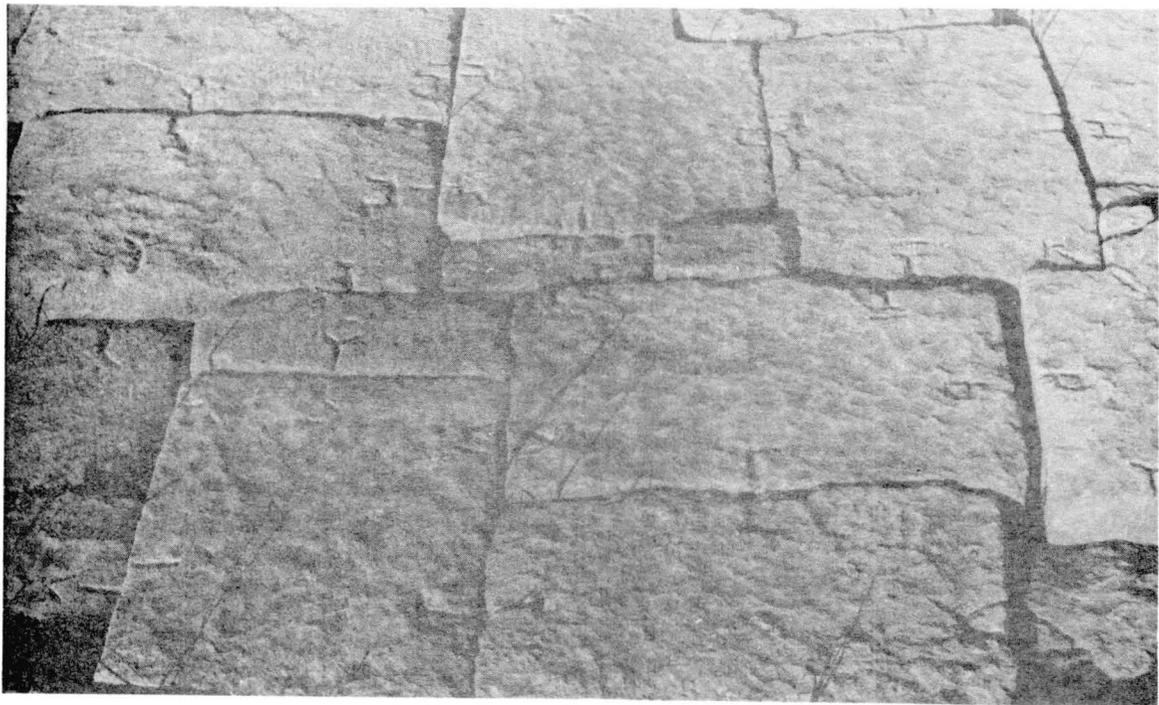
*Foto 35 Candi Induk Candi Sewu Susunan Batu di Pusat Bangunan (Lapisan Batu ke-16)*

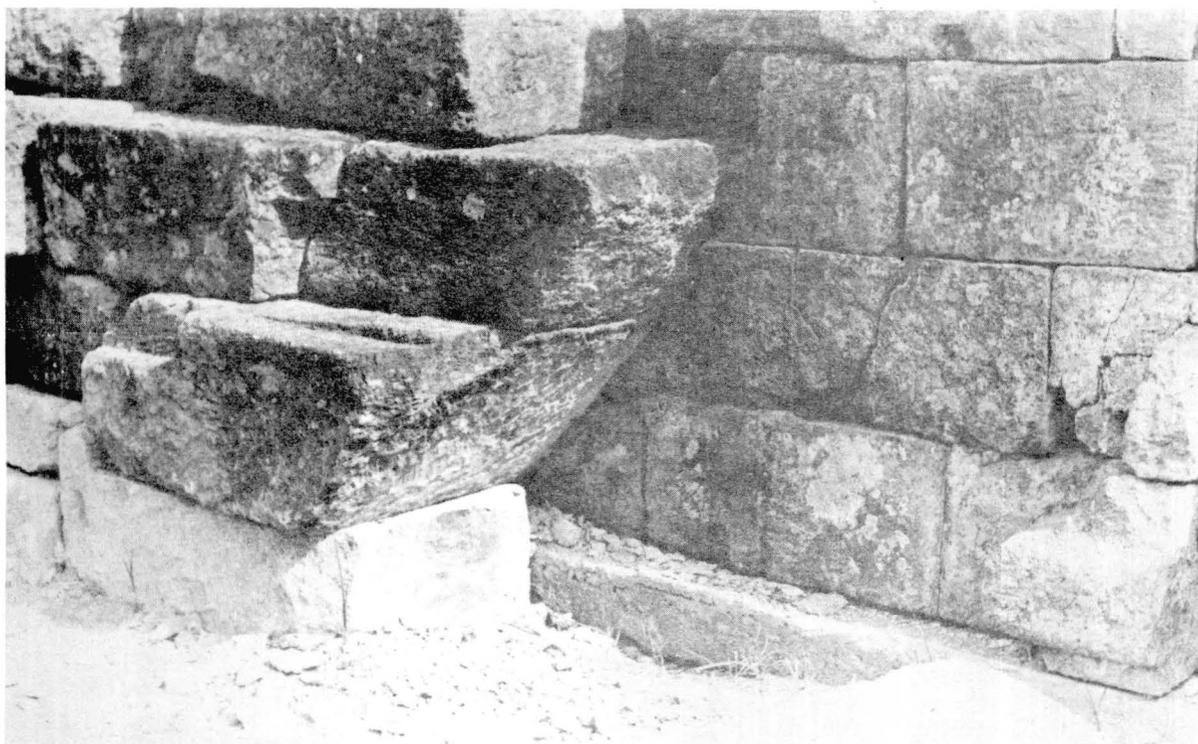
*Foto 37 Candi Induk Candi Sewu. Keadaan Bangunan Setelah Dibongkar Sampai Lapisan Batu ke-18.*

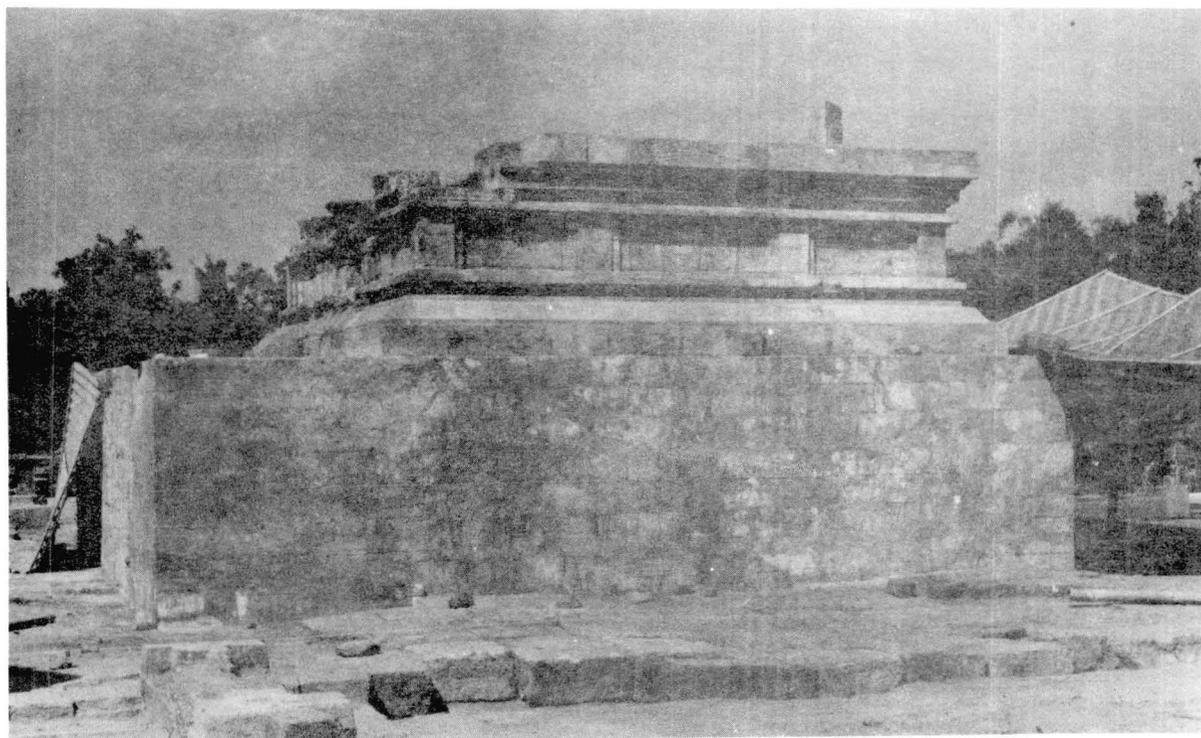
*Foto 36 Candi Induk Candi Sewu. Batu Mengajar dari Sungkup Lorong Sebelah Utara*

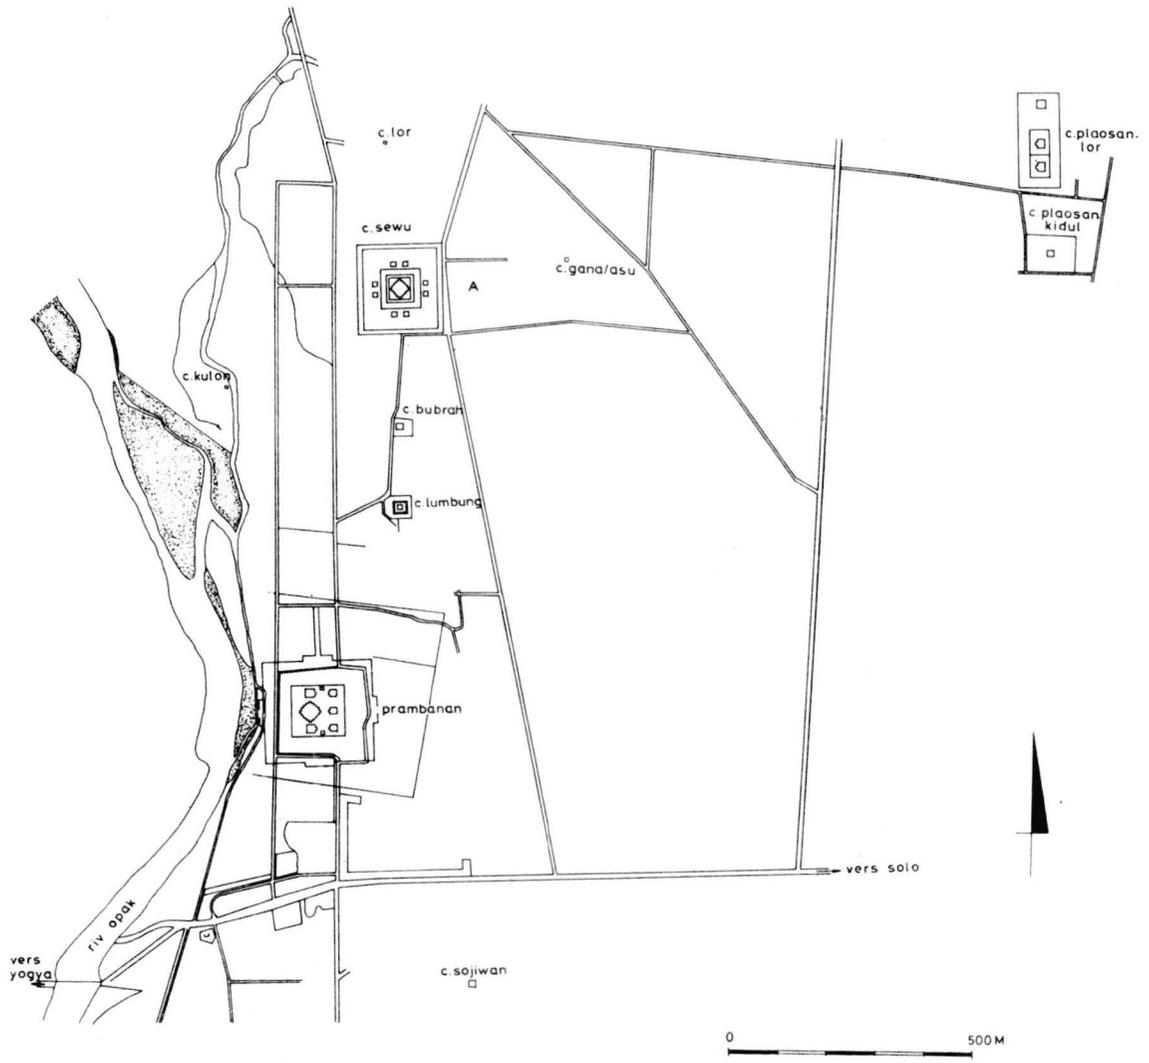
*I Denah Tata Letak*

Gugusan bangunan Candi Sewu serta candi-candi yang ada kaitan dengan Candi Bubrah dan Candi Lumbung di selatan, Candi Asu di timur; Candi Lor di utara dan Candi Kulon di barat, yang kedua-duanya sudah seluruhnya hancur, dibangun di atas tanah yang hampir rata. Tanah itu agak melandai dari timur ke barat, ke arah sungai Opak (Gambar Lampiran I), tetapi keadaan di sekitar candi sudah banyak berubah, mungkin akibat letusan Gunung Merapi yang leaknya tidak terlalu jauh dari tempat itu (25 km di sebelah utara), maka sebagian besar sudut timur laut situs candi tertutup oleh debu vulkanik setinggi 2 m, sehingga sulit menggambarkan kembali lingkungan candi sebagaimana keadaan pada saat direncanakan tata letaknya<sup>1)</sup>. Garis-garis lurus yang menghubungkan berbagai candi itu boleh dikatakan tepat, namun ada beberapa kesalahan kecil yang mungkin disengaja<sup>2)</sup>. Sumbu timur-barat pada Candi Bubrah dan Candi Lumbung tidak sejajar dengan sumbu timur-barat pada Candi Sewu. Candi Kulon sebagaimana digambarkan Izjerman<sup>3)</sup> letaknya jelas di sebelah selatan sumbu timur-barat Candi Sewu. Sementara itu, Candi Asu letaknya agak ke utara sumbu tersebut, hanya Candi Lor yang rupanya tepat letaknya (Gambar I dan Foto 1).
