# CANDI SEWU

## DAN ARSITEKTUR BANGUNAN AGAMA BUDA DI JAWA TENGAH

Oleh: Jacques Dumarçay

**Candi Sewu et l'architecture bouddhique du centre de Java**  
Diterbitkan sebagai No. XIV seri **Memoires archéologiques**,  
École Française d'Extrême-Orient,  
Hak Cipta 1981, EFEO, Paris.

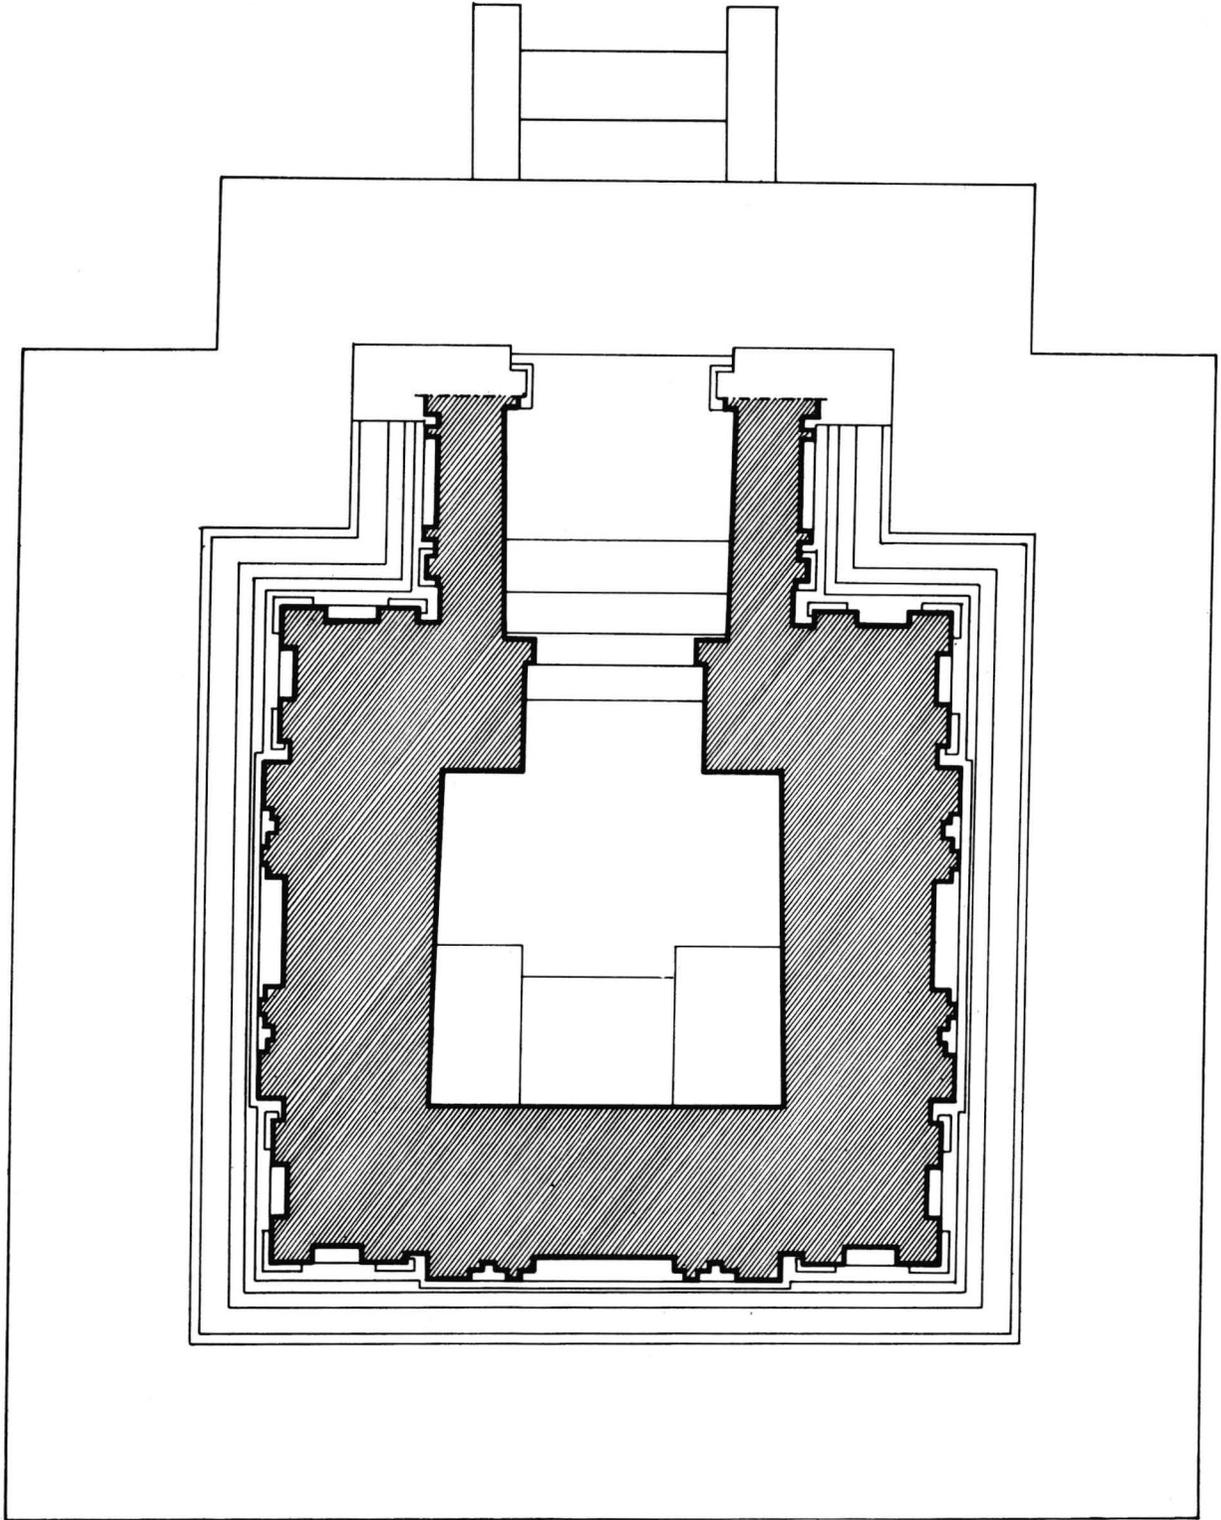
II Candi Perwara 29, Denah

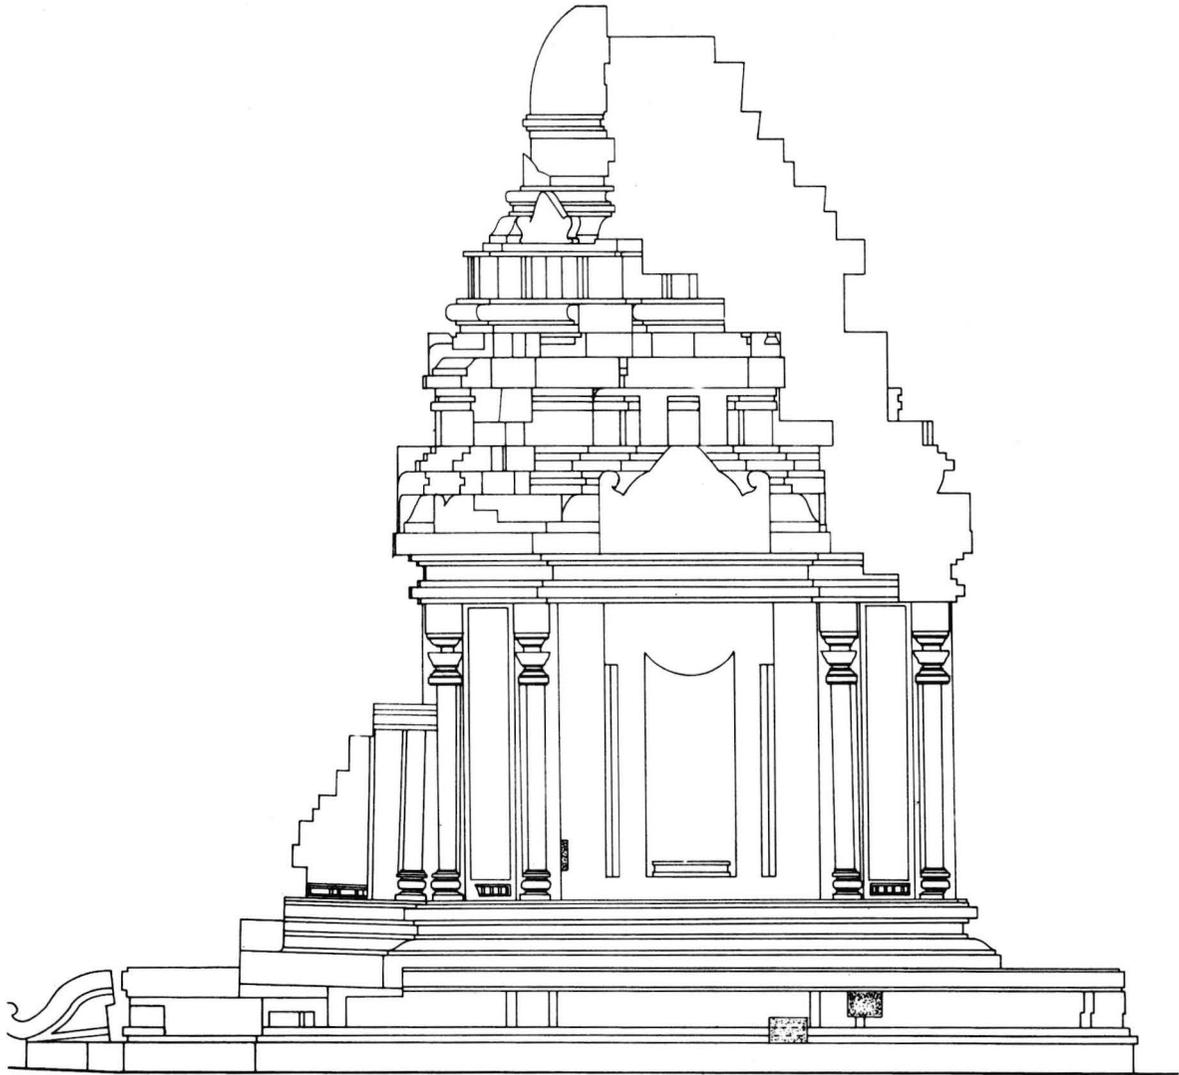
*III. Candi Perwara 25, Tampak Samping Barat (Foto 28)*

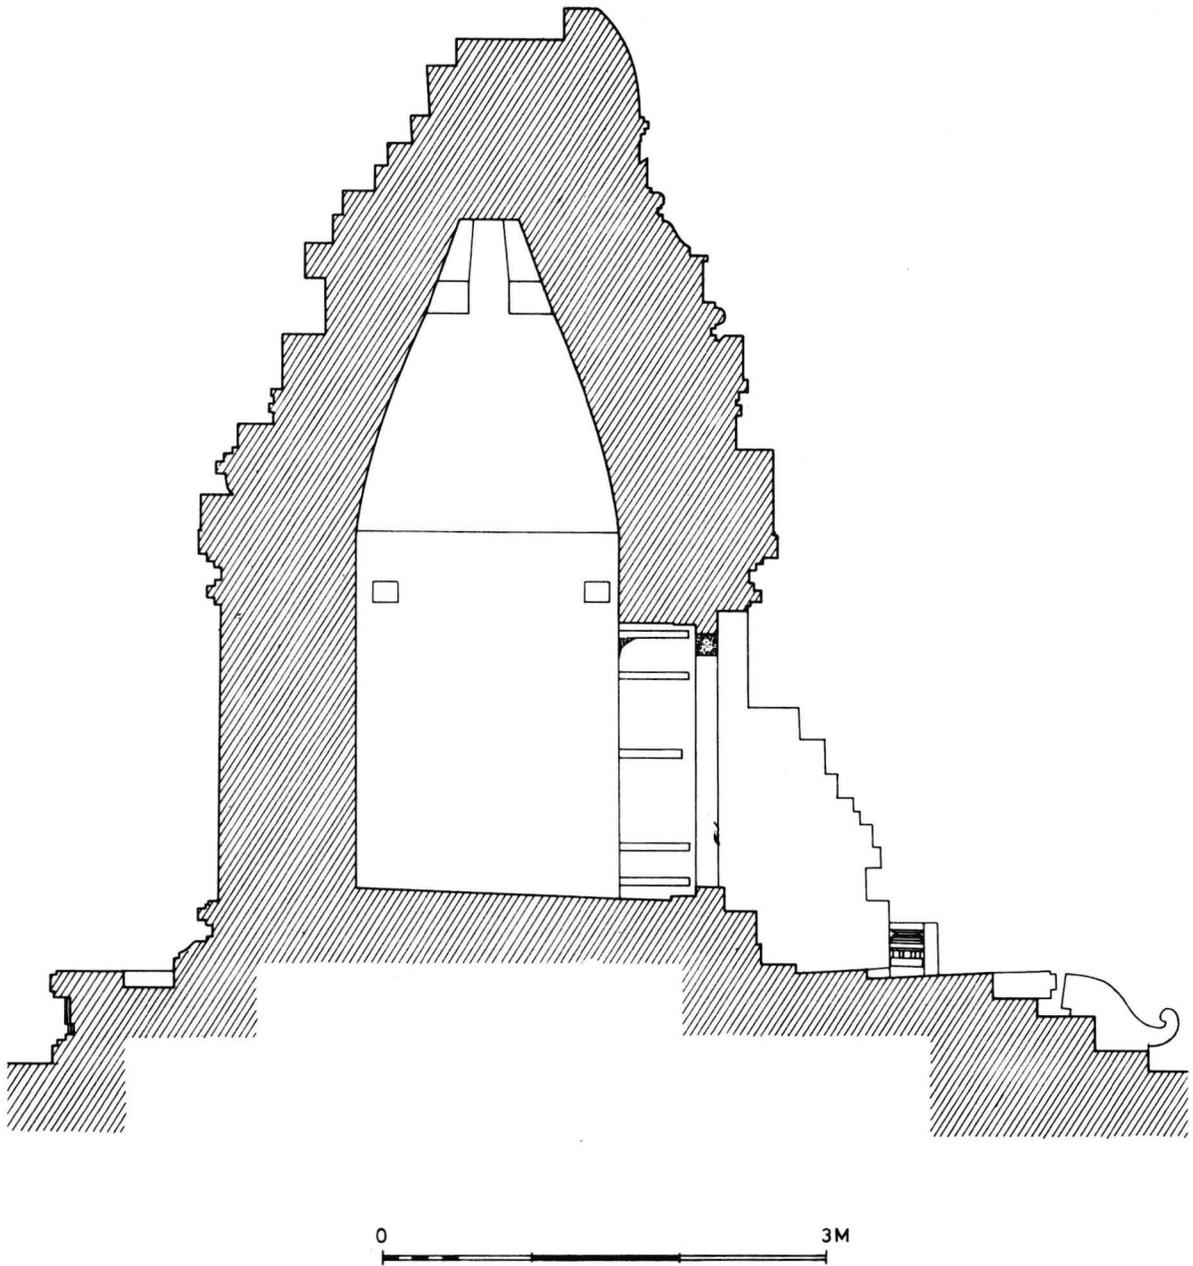
*IV. Candi Perwara 25, Penampang Utara-Selatan Dilihat dari Timur*

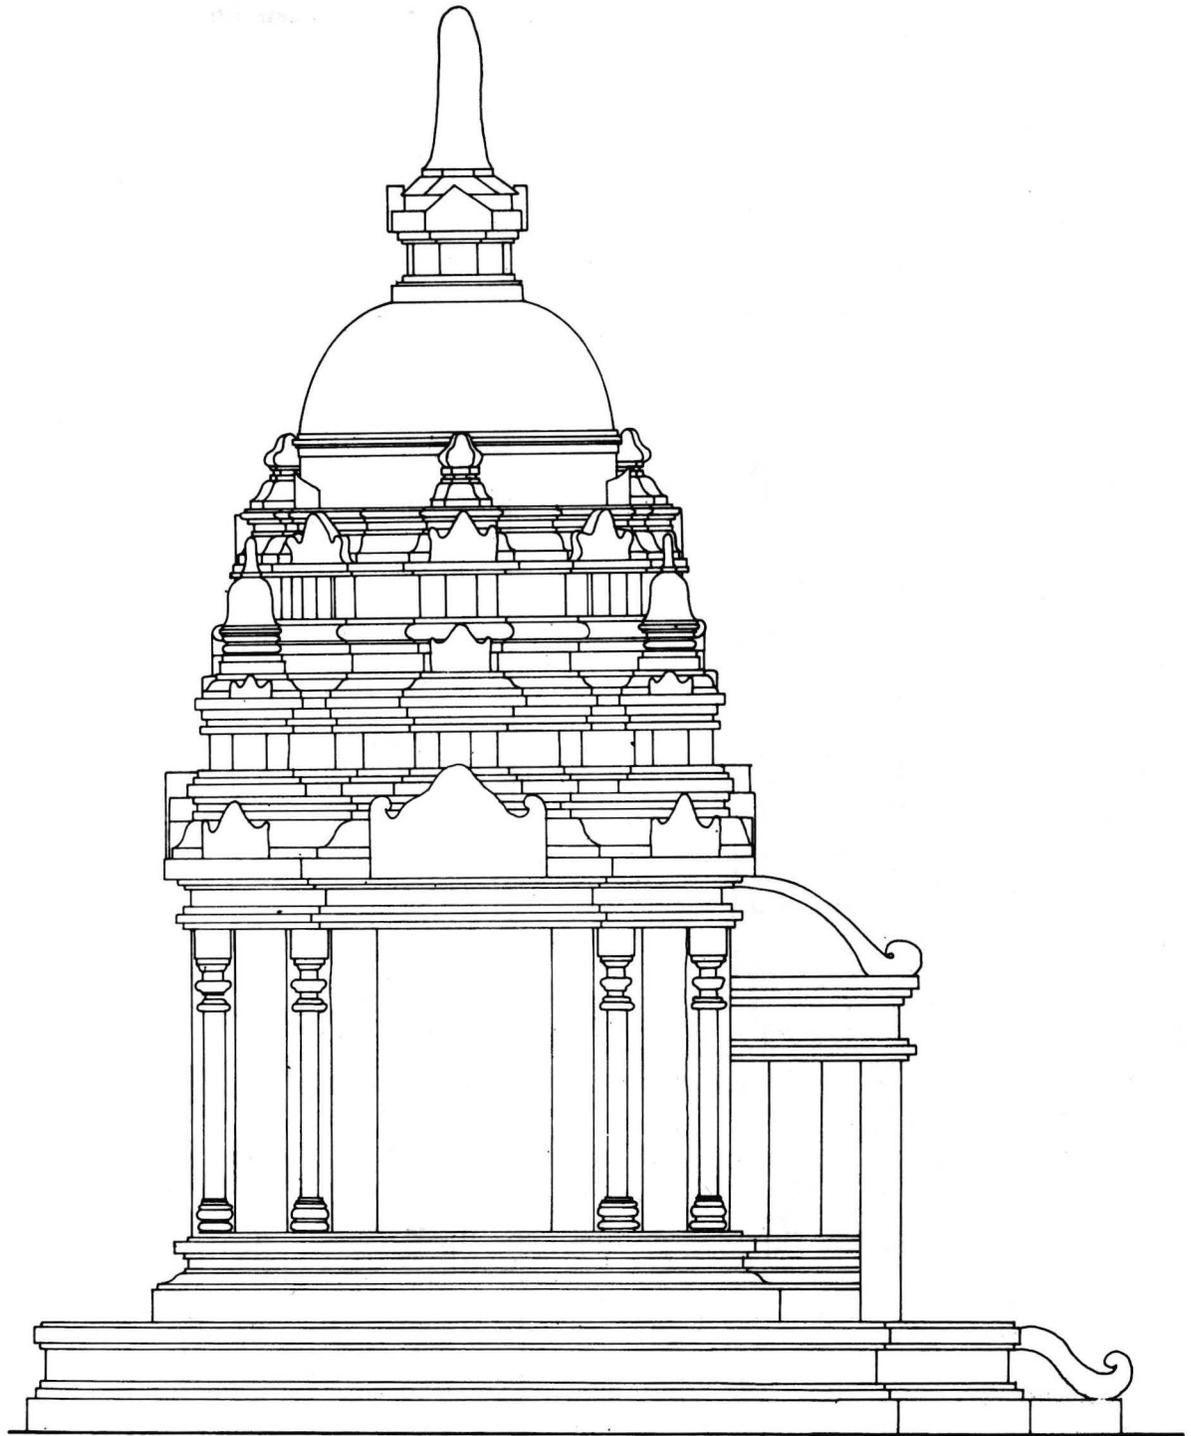
*V Rekonstruksi Tampak Samping Sebuah Candi Perwara di Deretan Pertama*

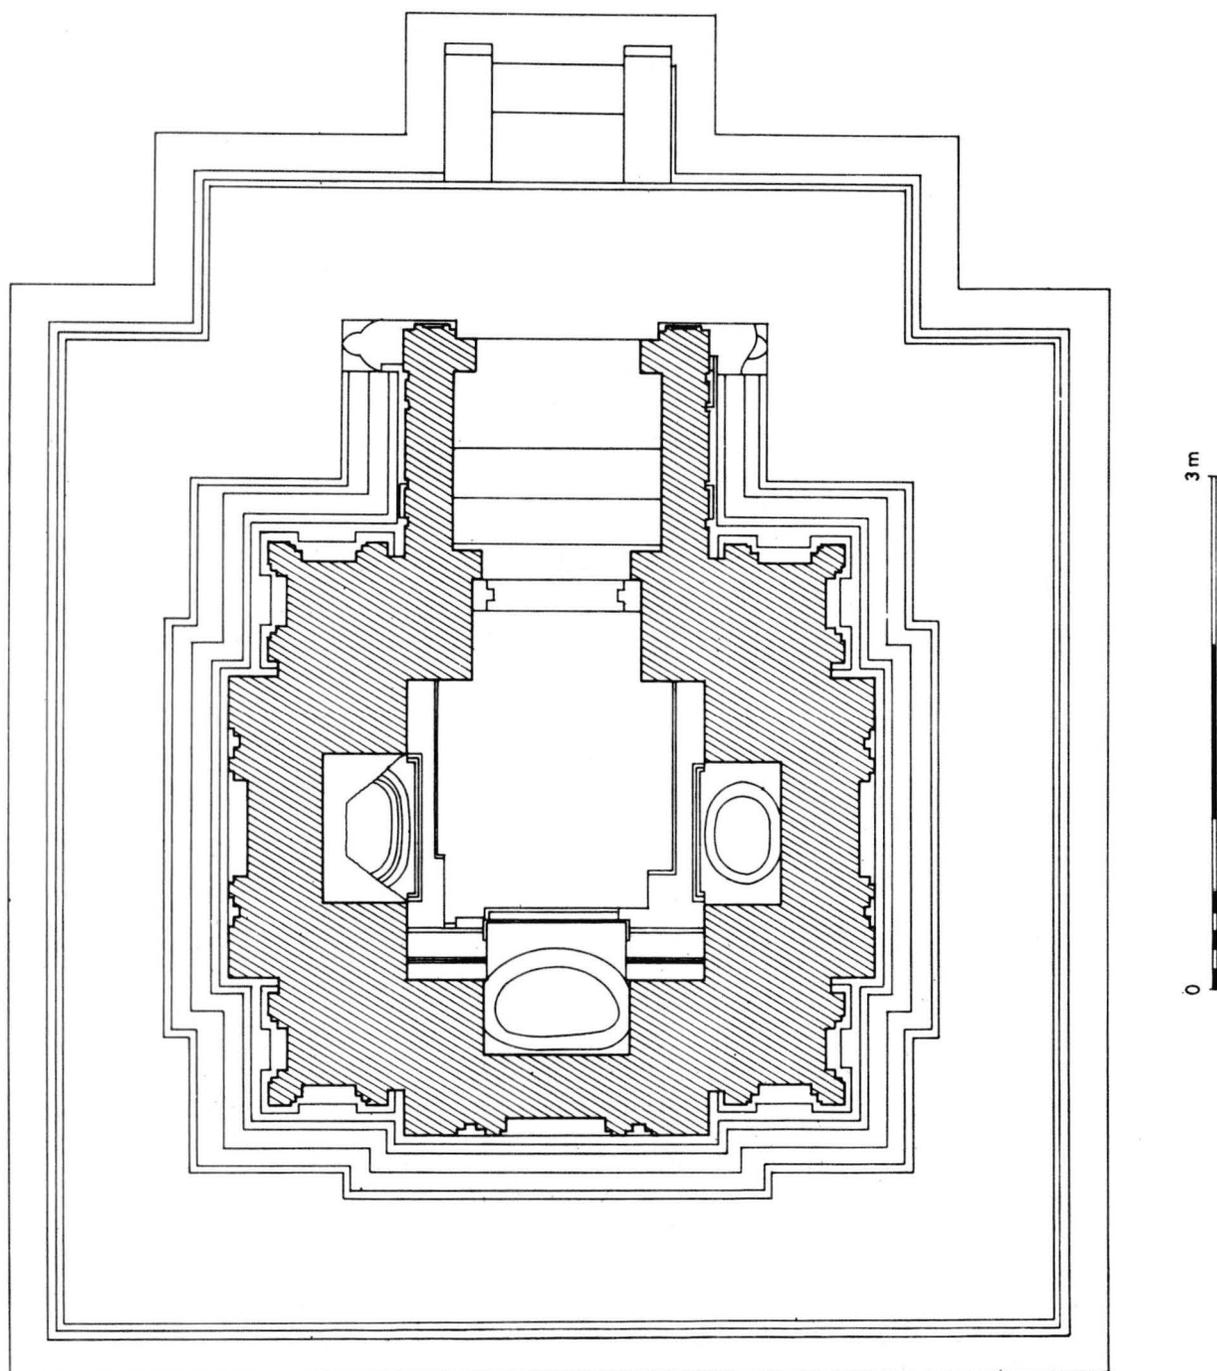
*VI. Candi Perwara 72, Denah*

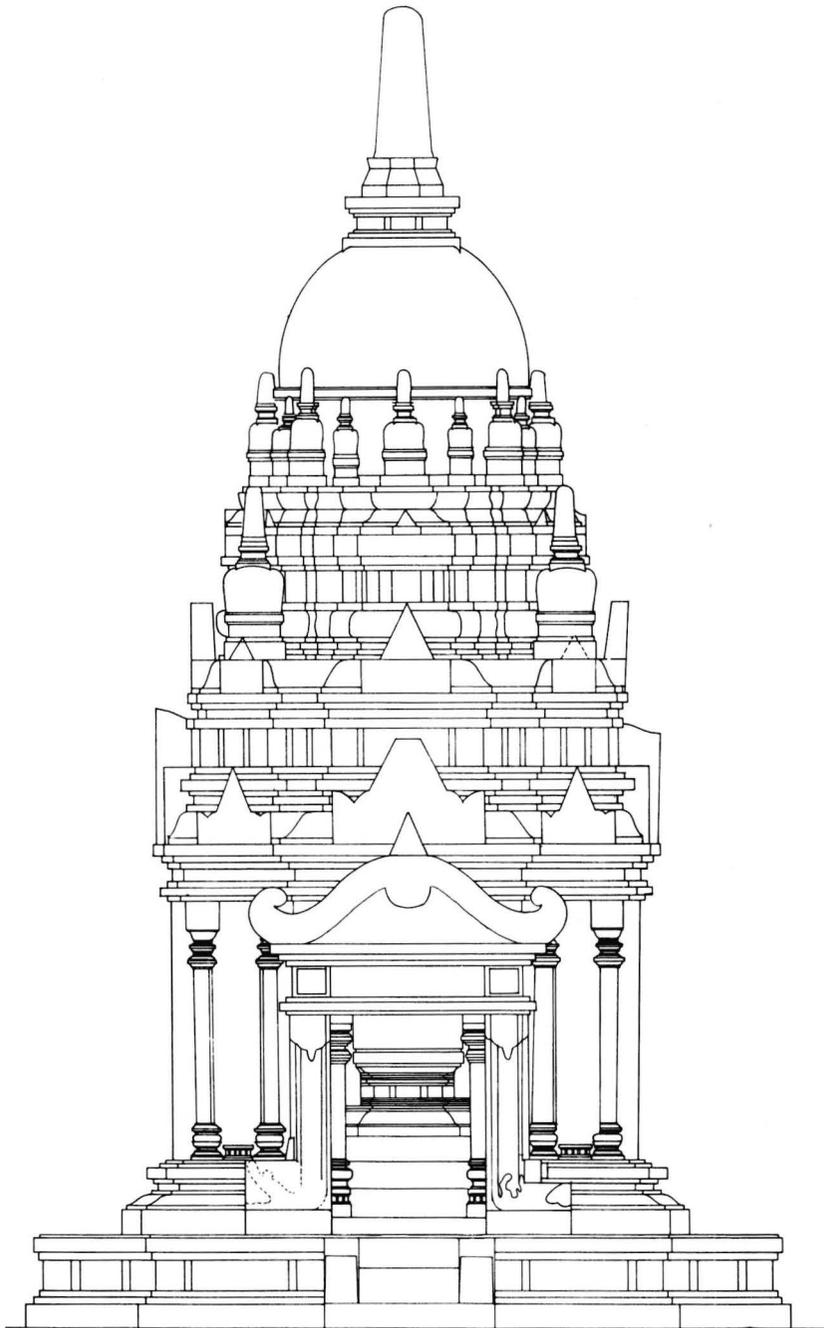
*VII. Candi Perwara 72, Tampak Muka (Timur)*

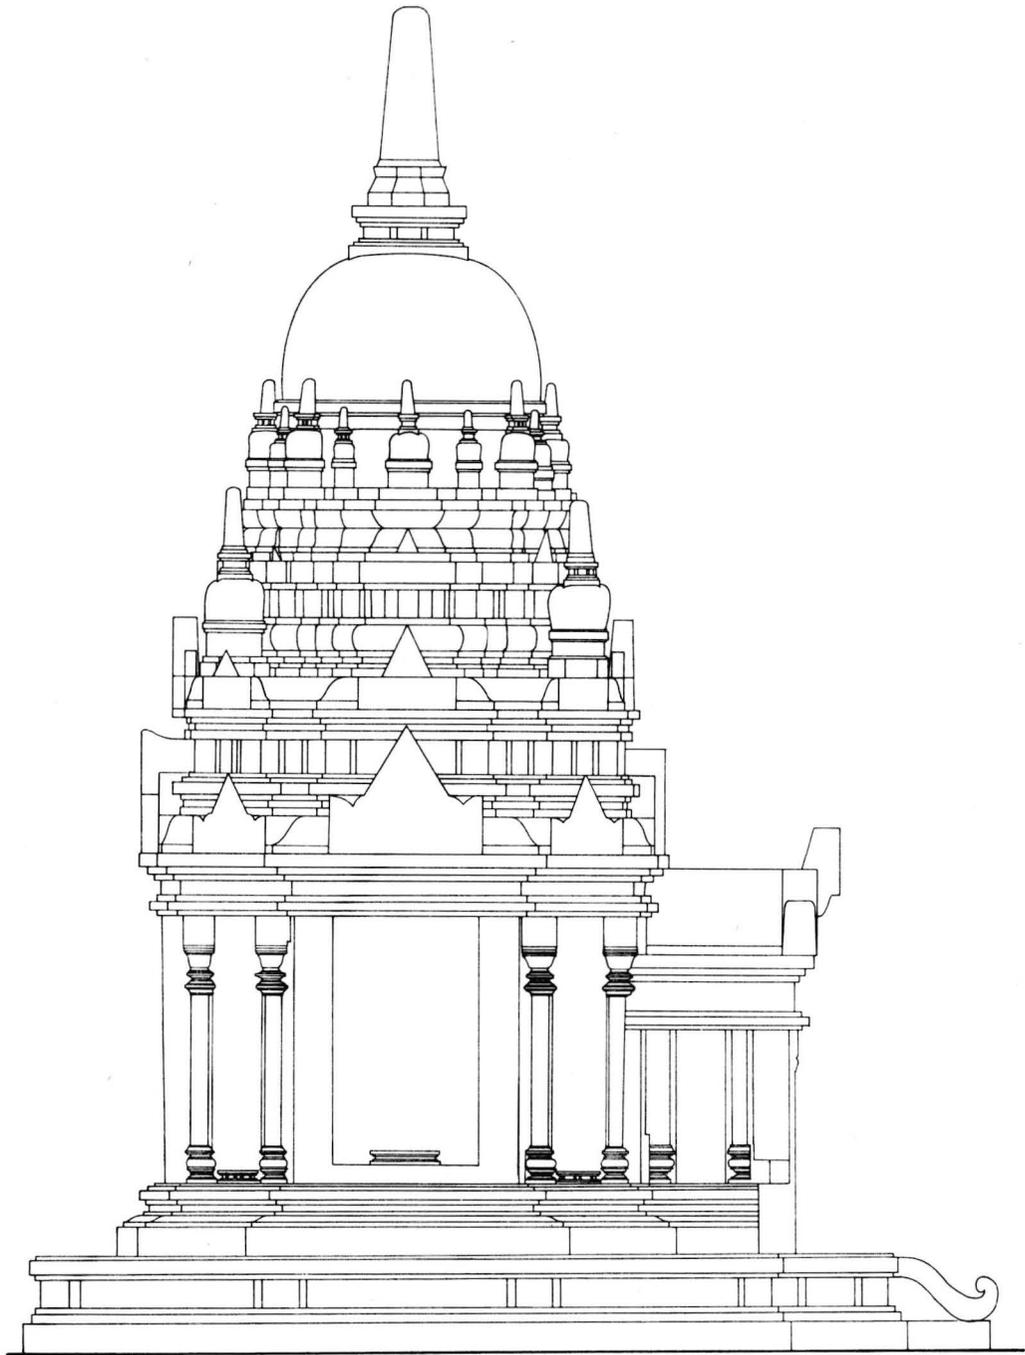
VIII. *Candi Perwara 72, Tampak Samping Selatan.*

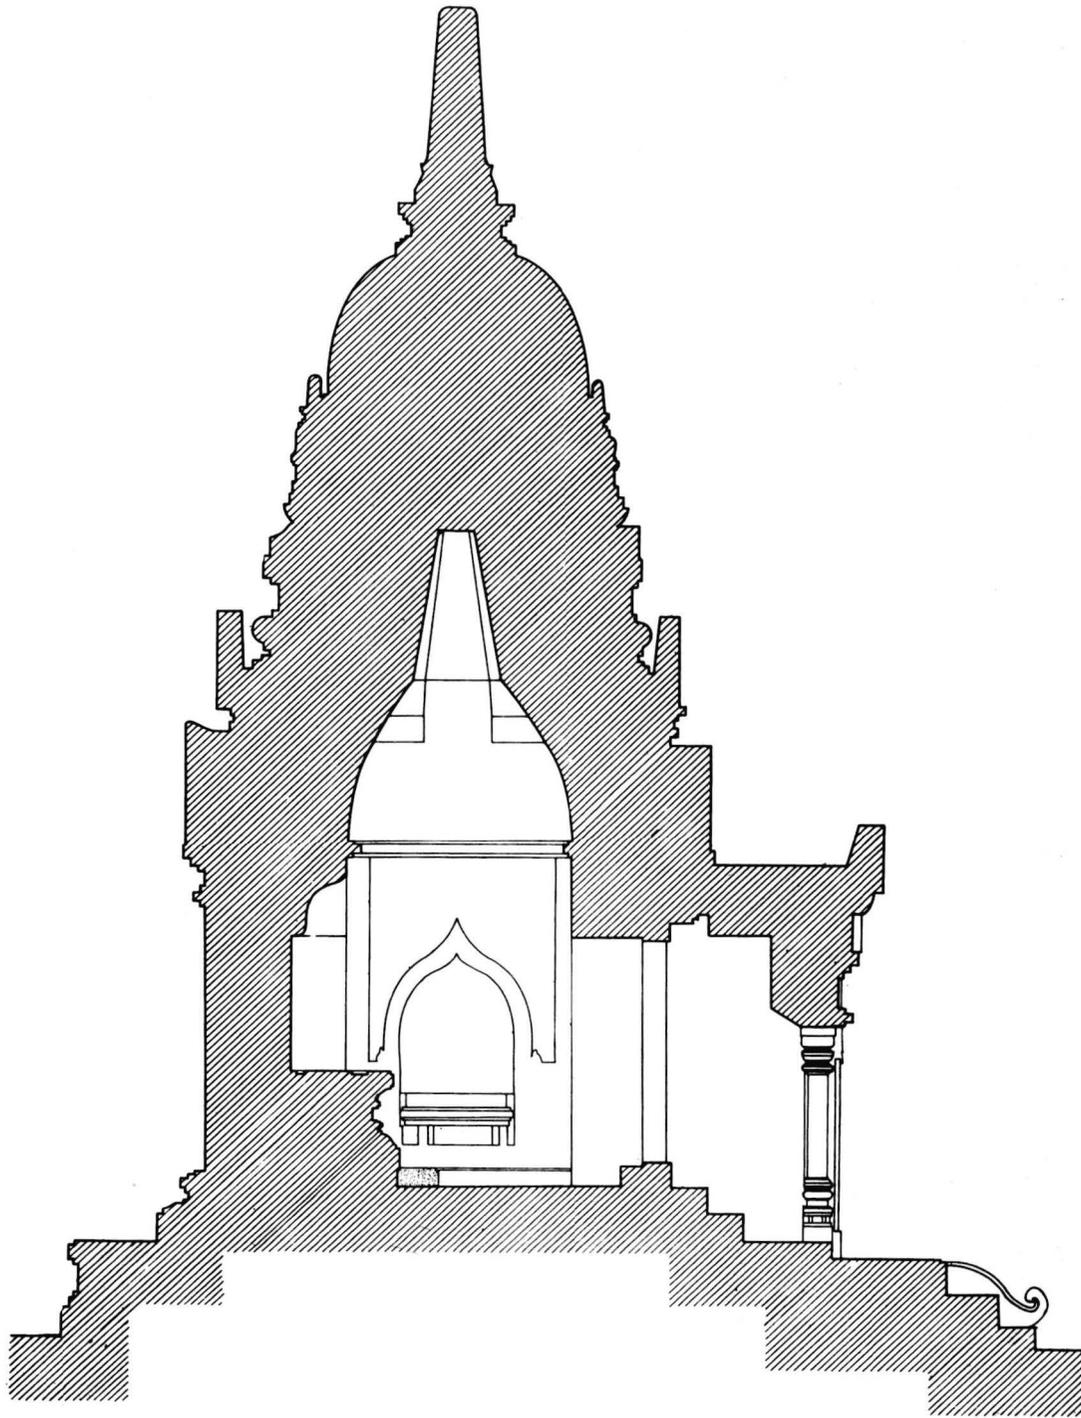
*IX Candi Perwara 72, Penampang Timur-Barat Dilihat dari Selatan*

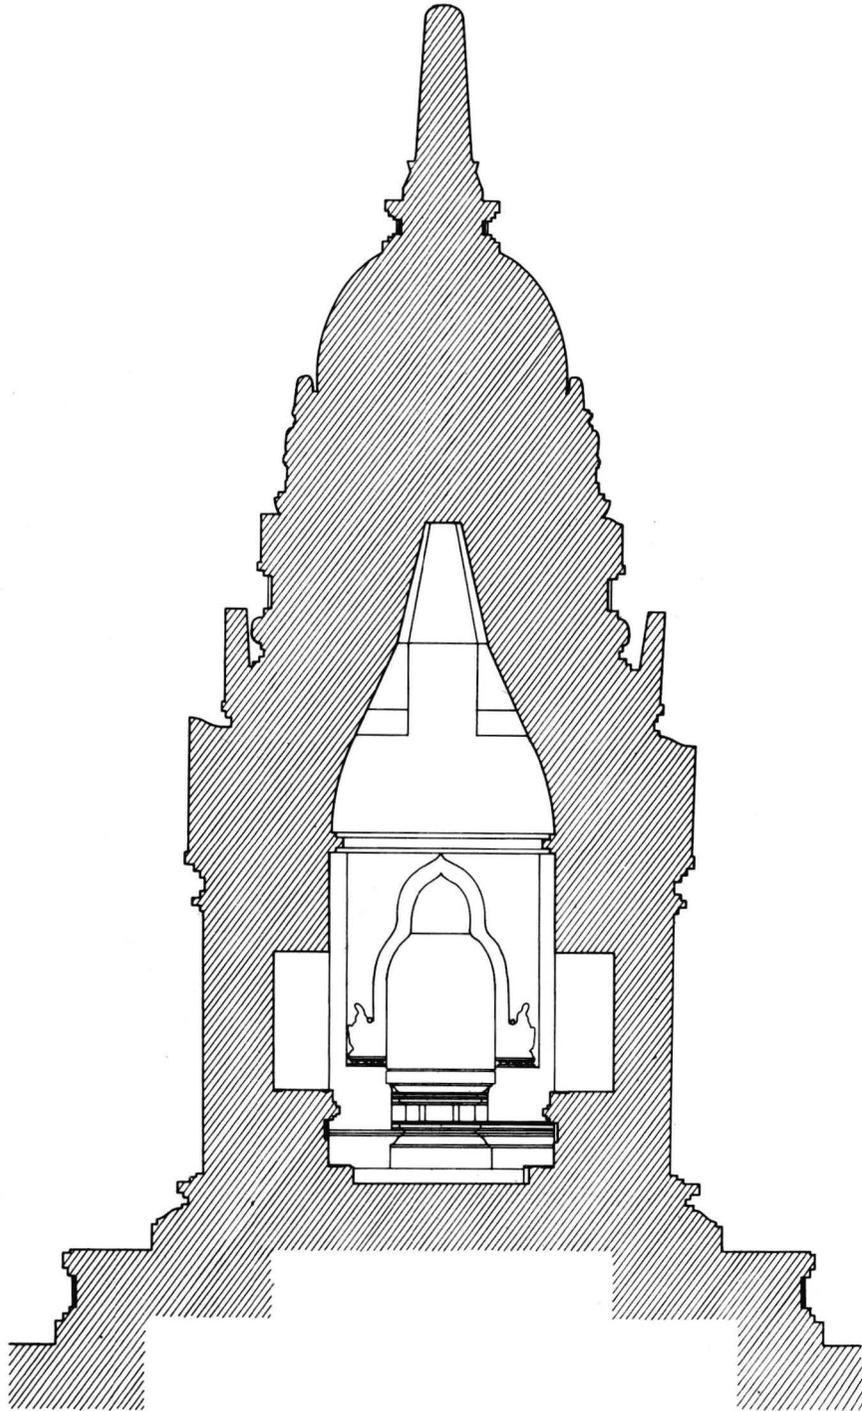
X. Candi Perwara 72, Penampang Utara-Selatan Dilihat dari Timur

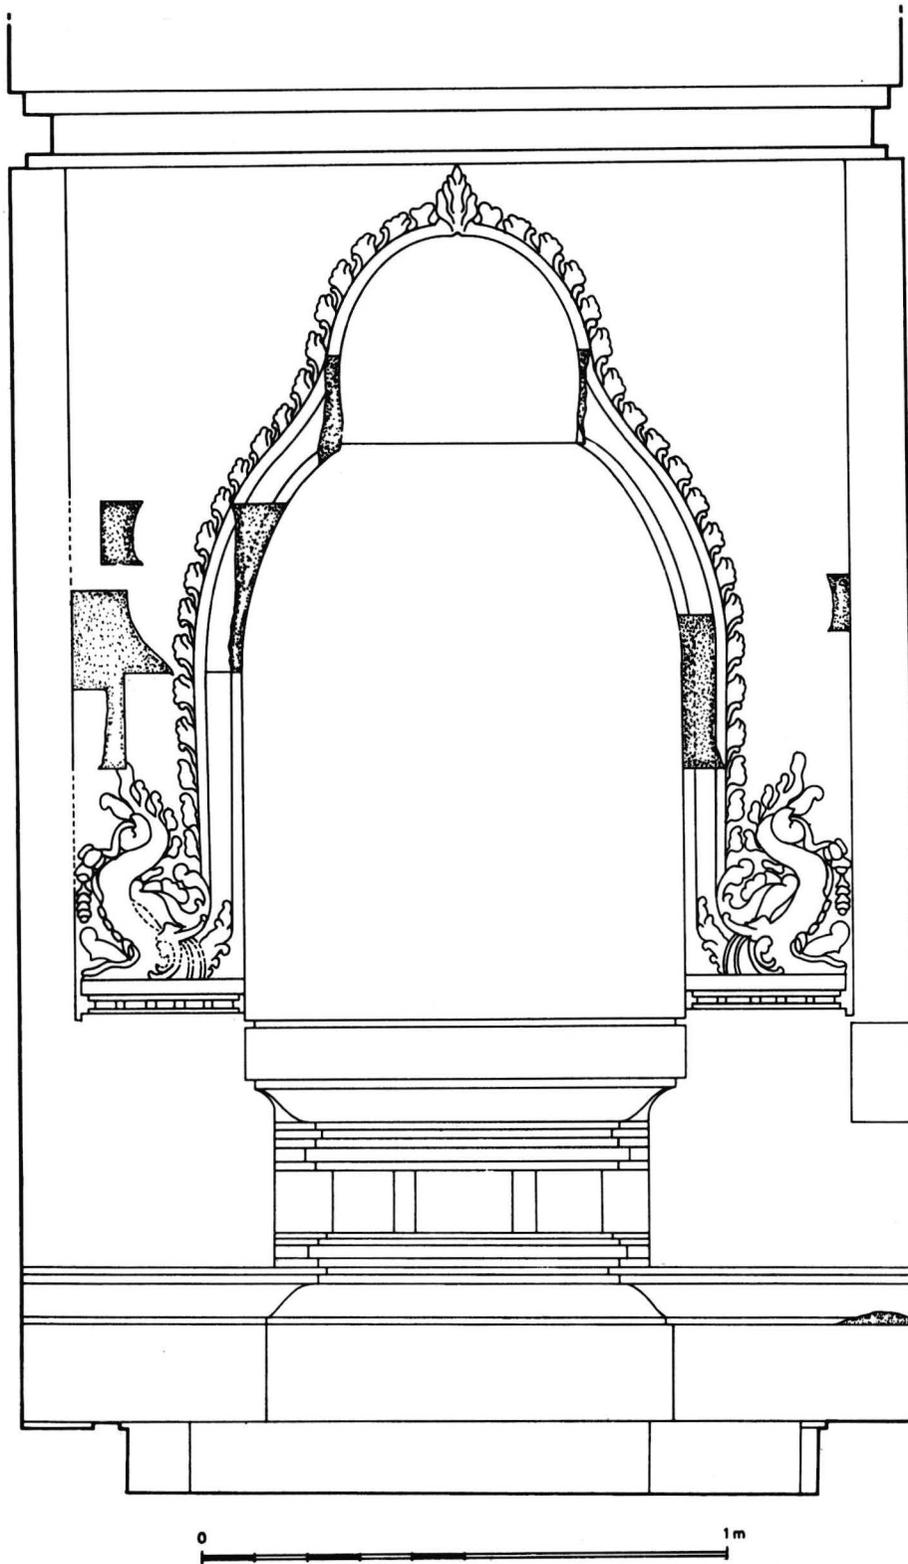
XI. Sebagian dari Rehung di Dinding Barat dalam Candi Perwara 72

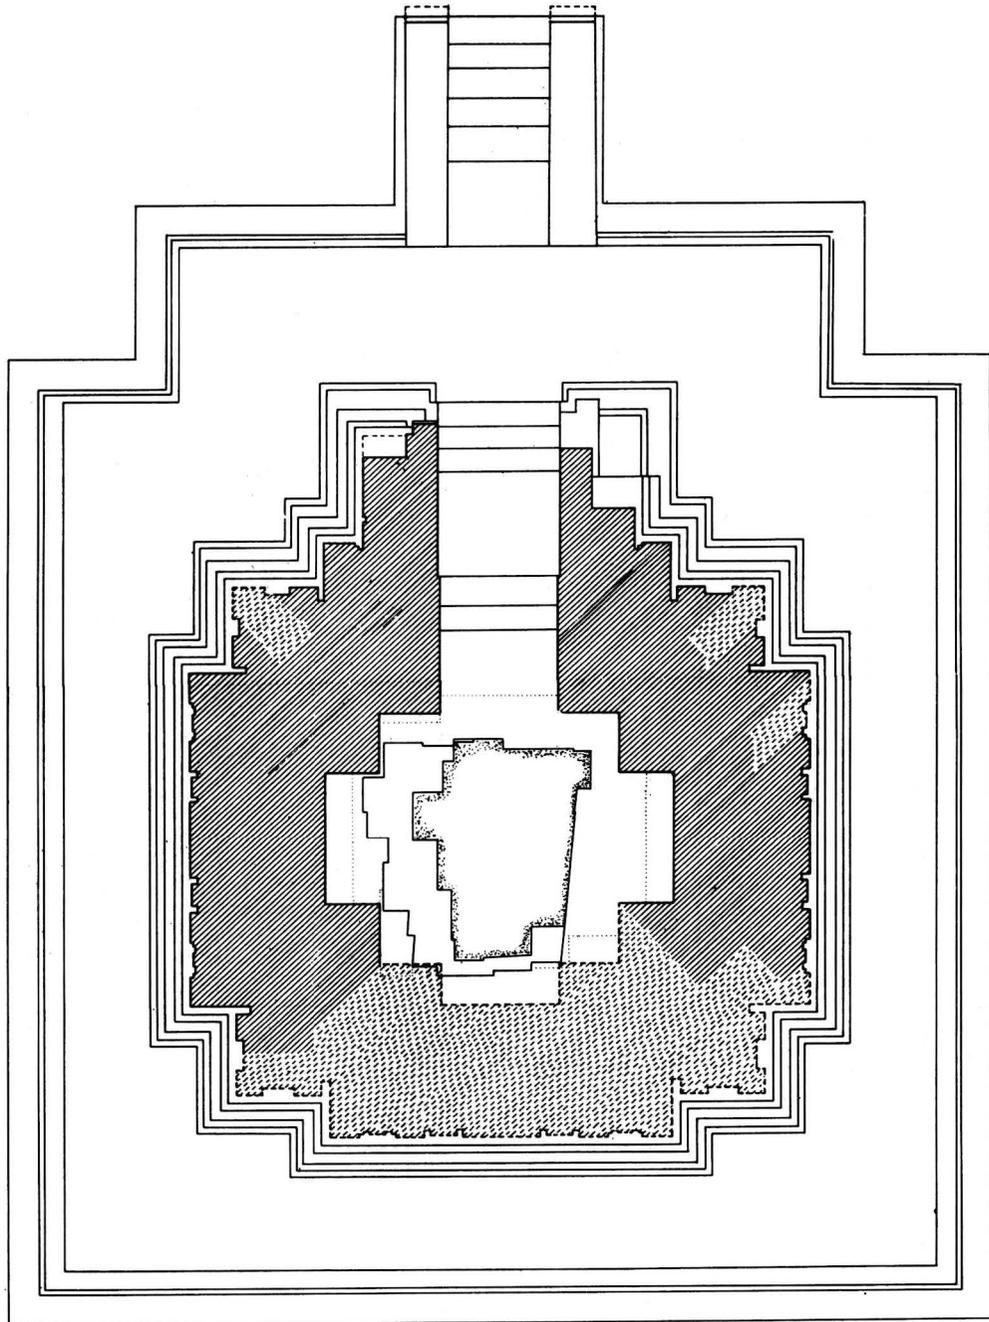
*XII Candi Apit 78, Denah*

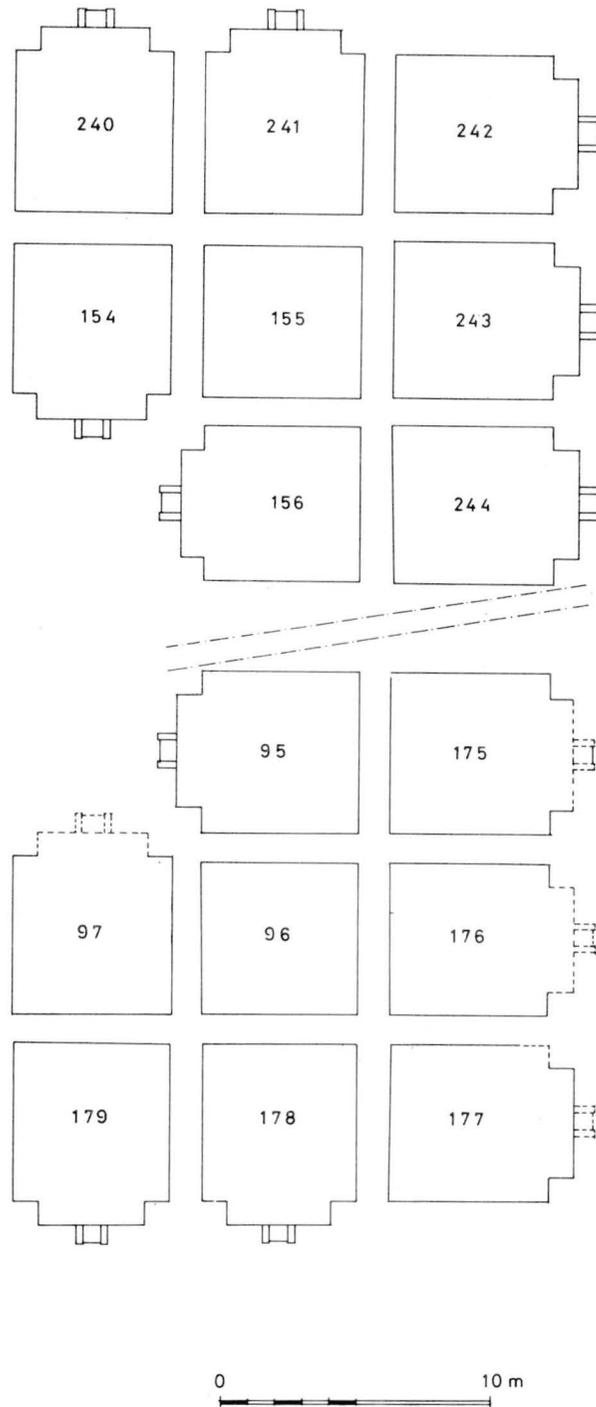
*XIV Denah Tata Letak Candi-candi Perwara Sudut Timur Laut dan Tenggara pada Deretan Ketiga dan Keempat*

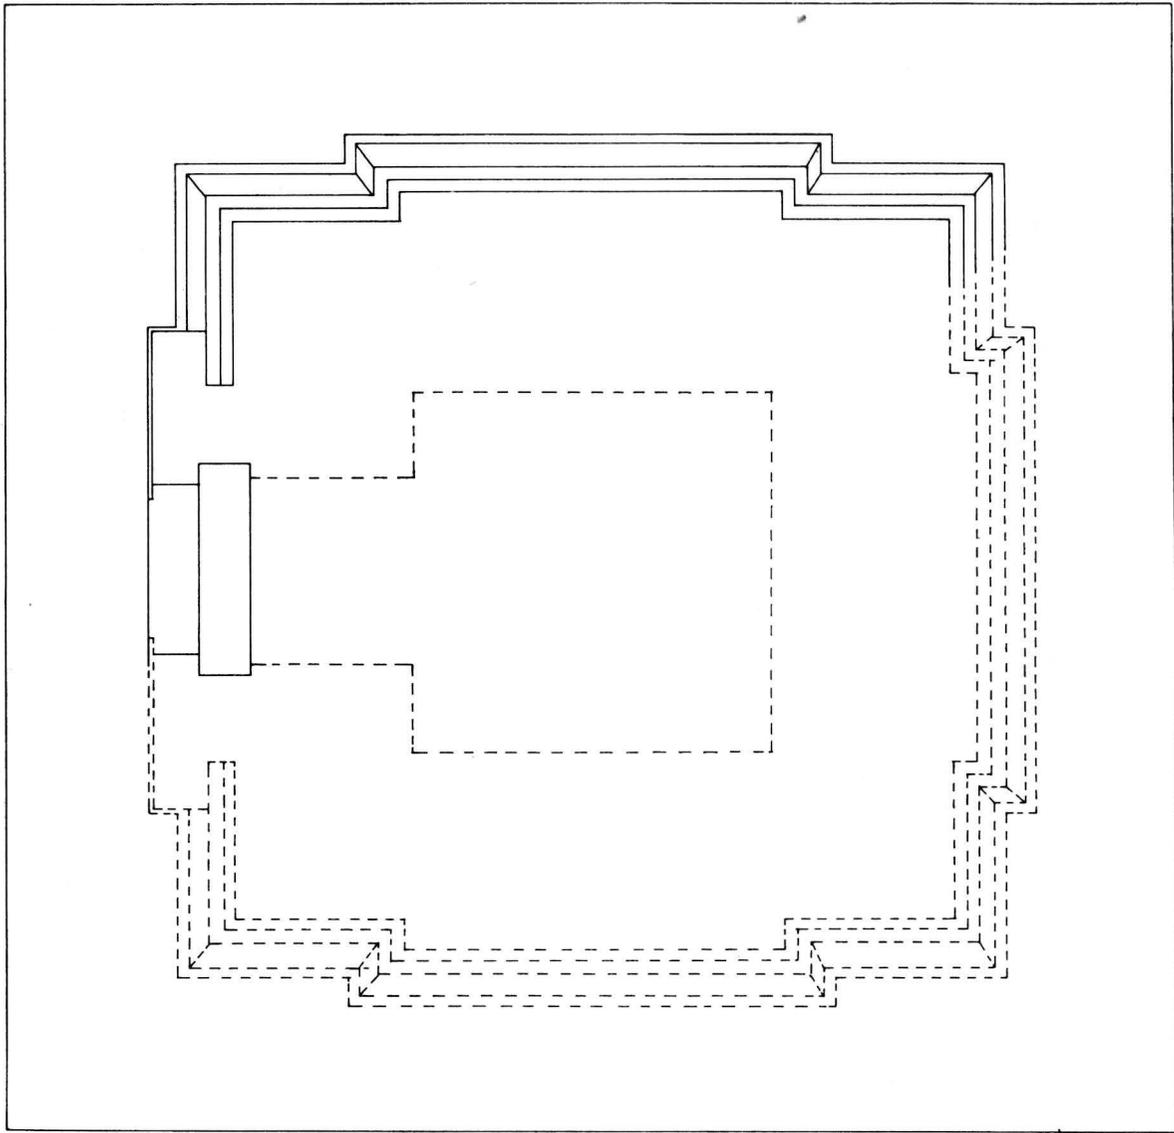
*XV. Candi Perwara 155, Denah*

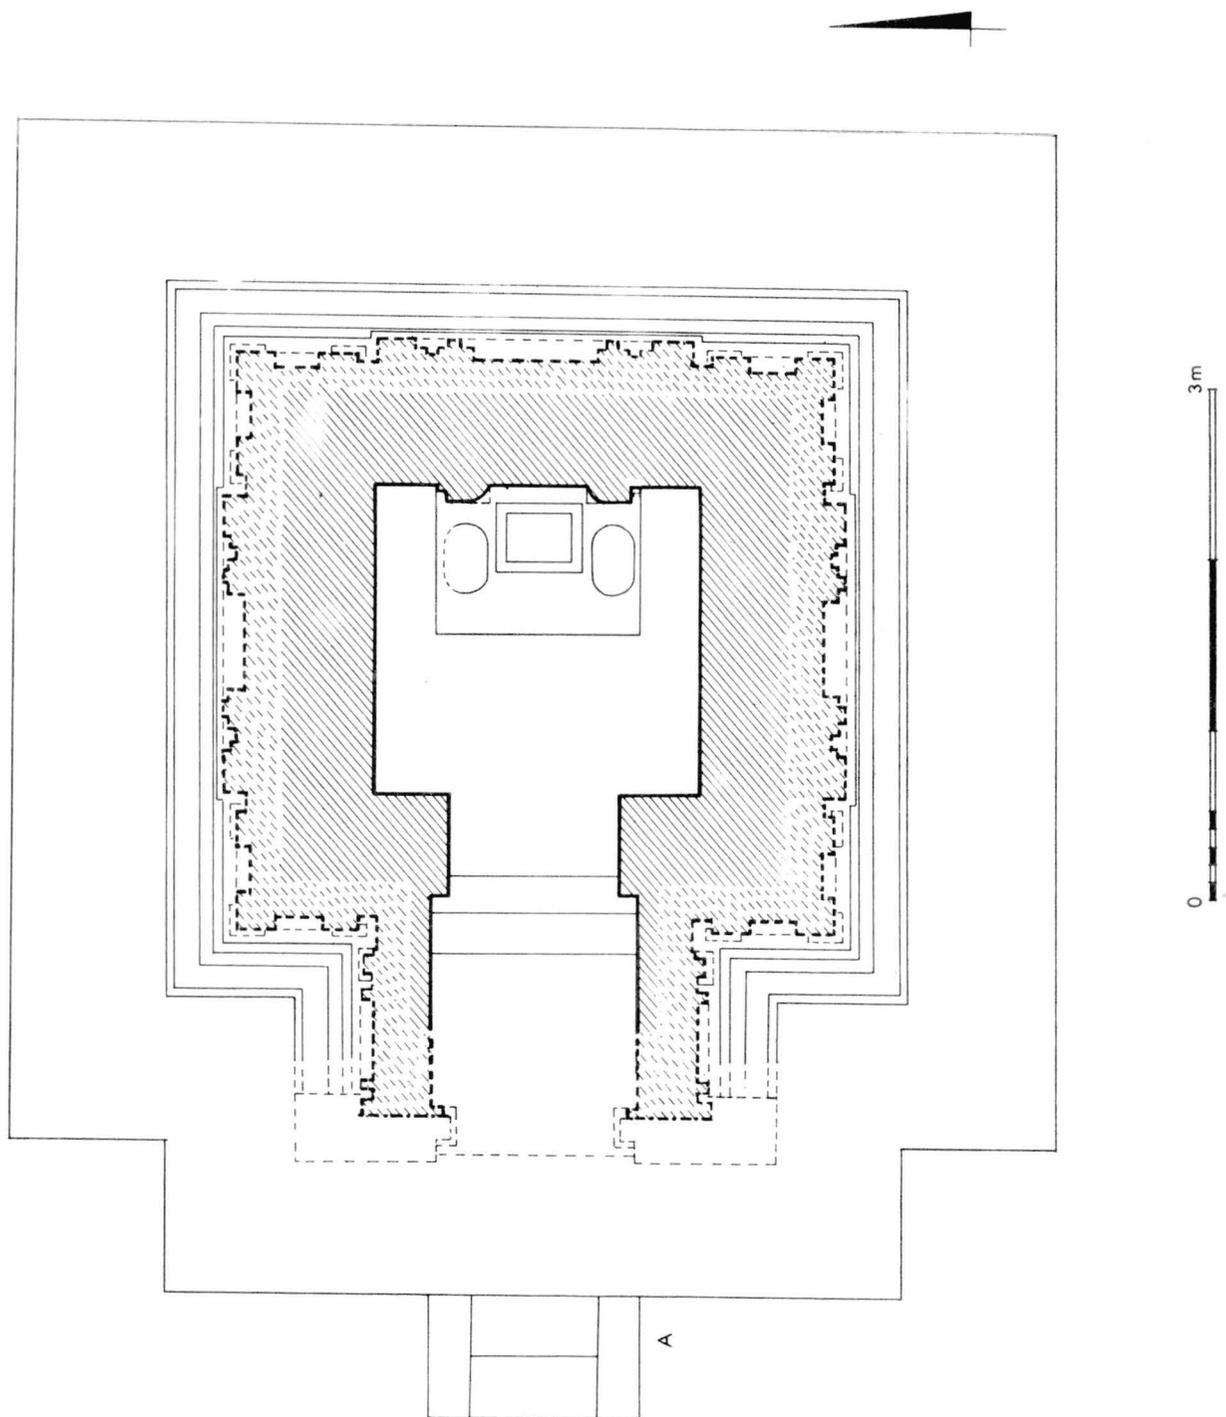
XVI Candi Perwara 202, Denah. Huruf A Menunjukkan Tempat Ditemukan Prasasti Berangka Tahun 792

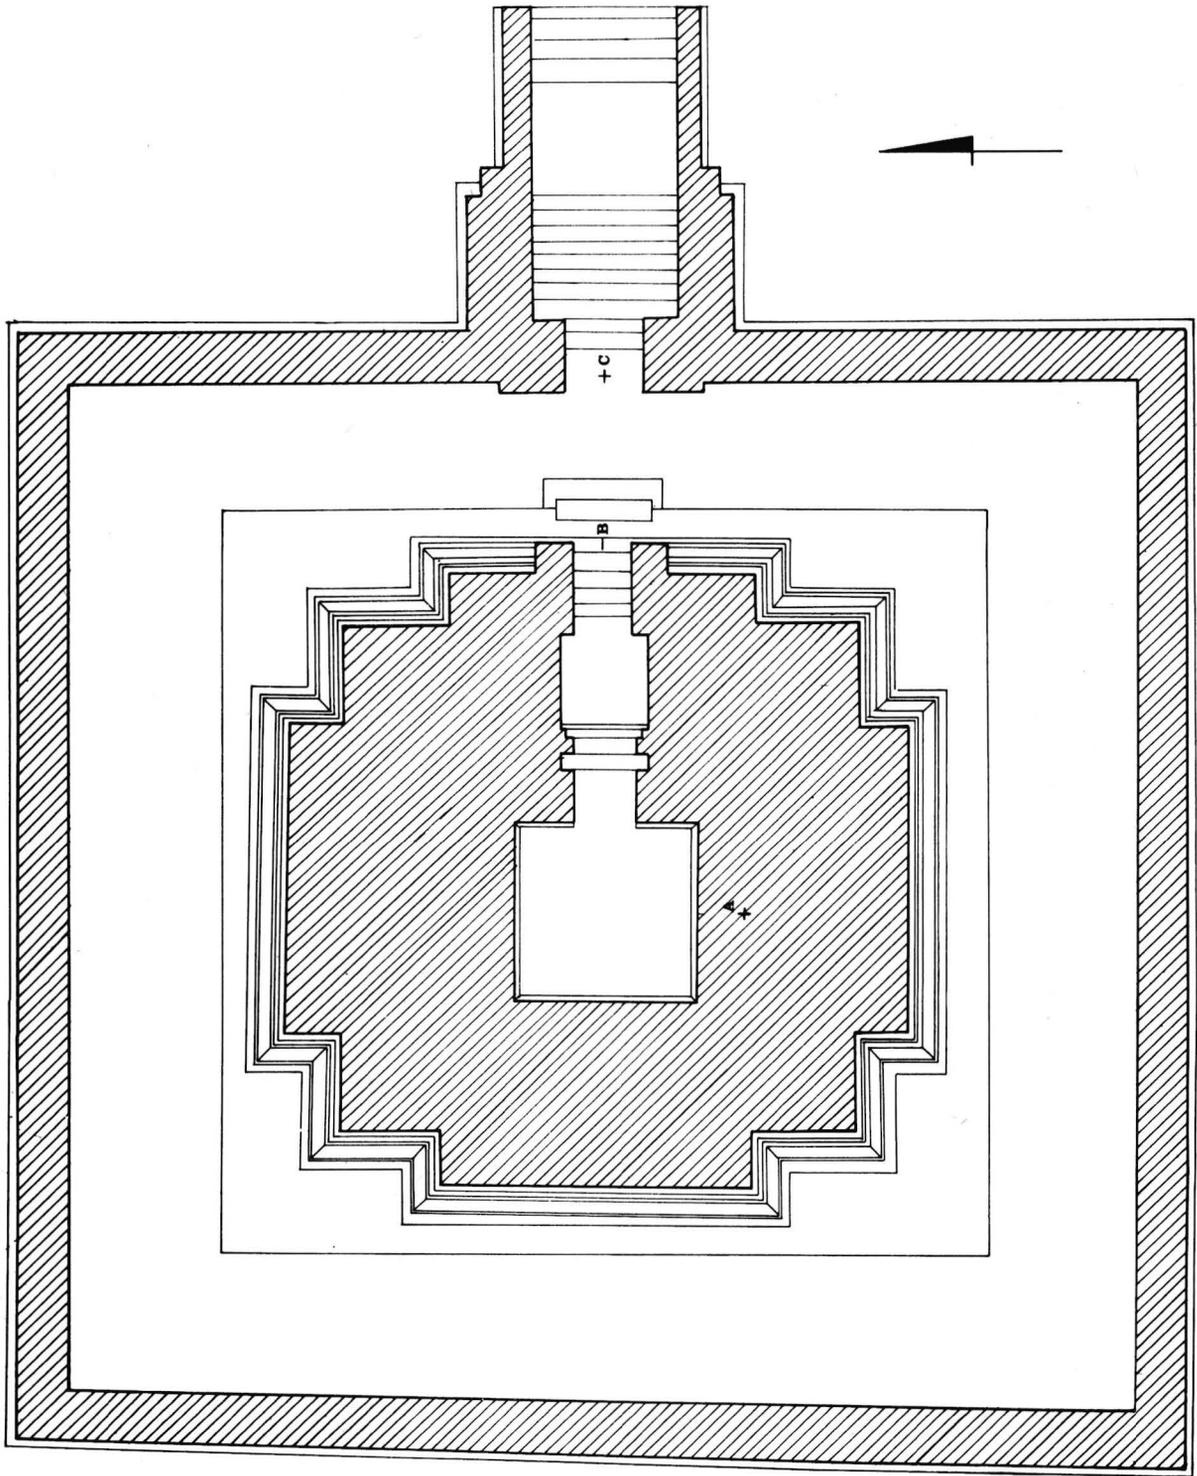
XXV Candi Bubrah, Denah

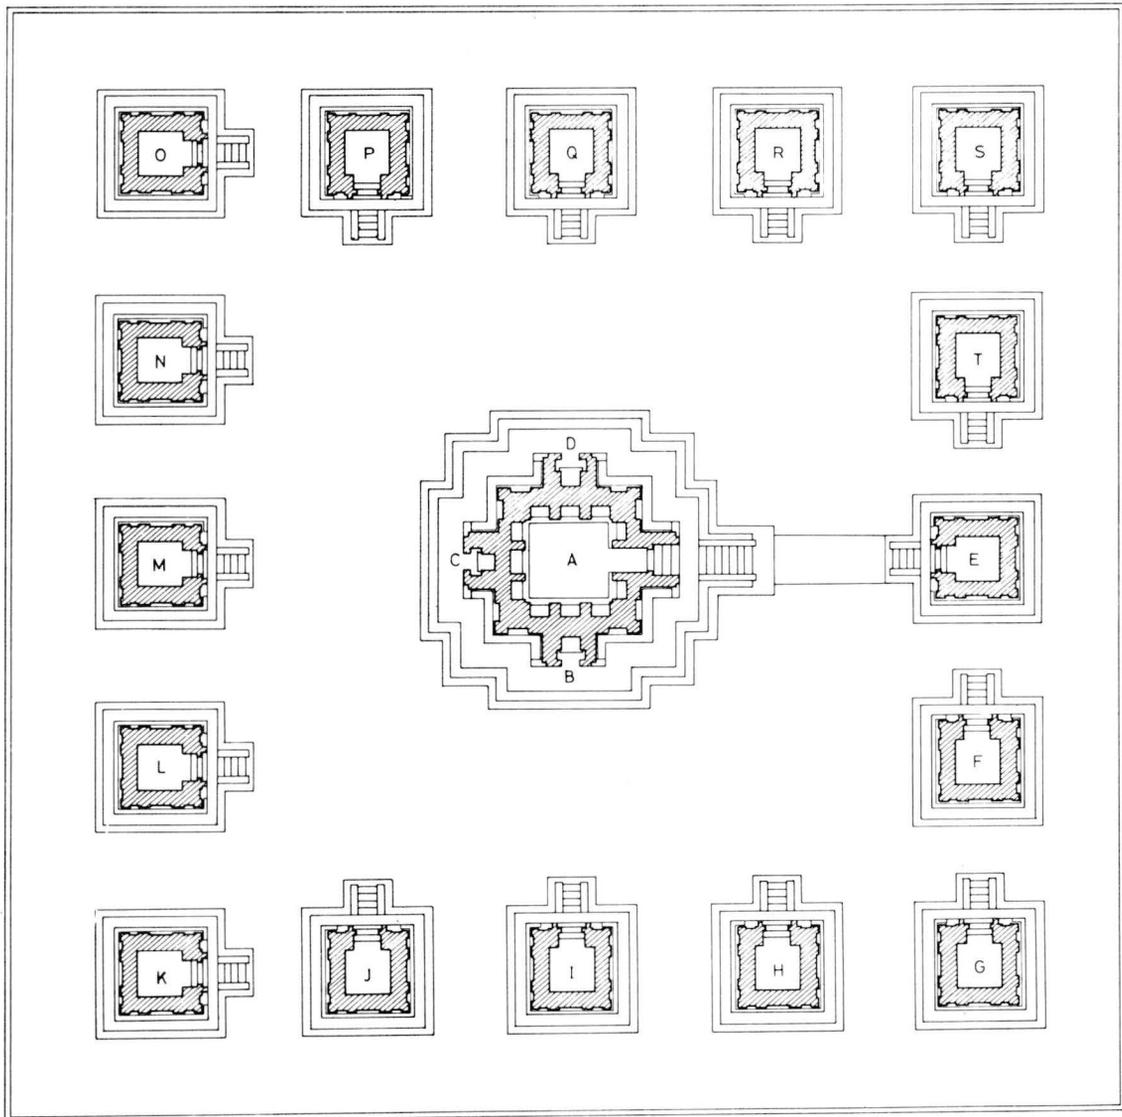
XXVI Candi Lumbung, Denah Gugusan
