# CANDI SEWU

## DAN ARSITEKTUR BANGUNAN AGAMA BUDA DI JAWA TENGAH

Oleh: Jacques Dumarçay

**Candi Sewu et l'architecture bouddhique du centre de Java**  
Diterbitkan sebagai No. XIV seri **Memoires archéologiques**,  
École Française d'Extrême-Orient,  
Hak Cipta 1981, EFEO, Paris.

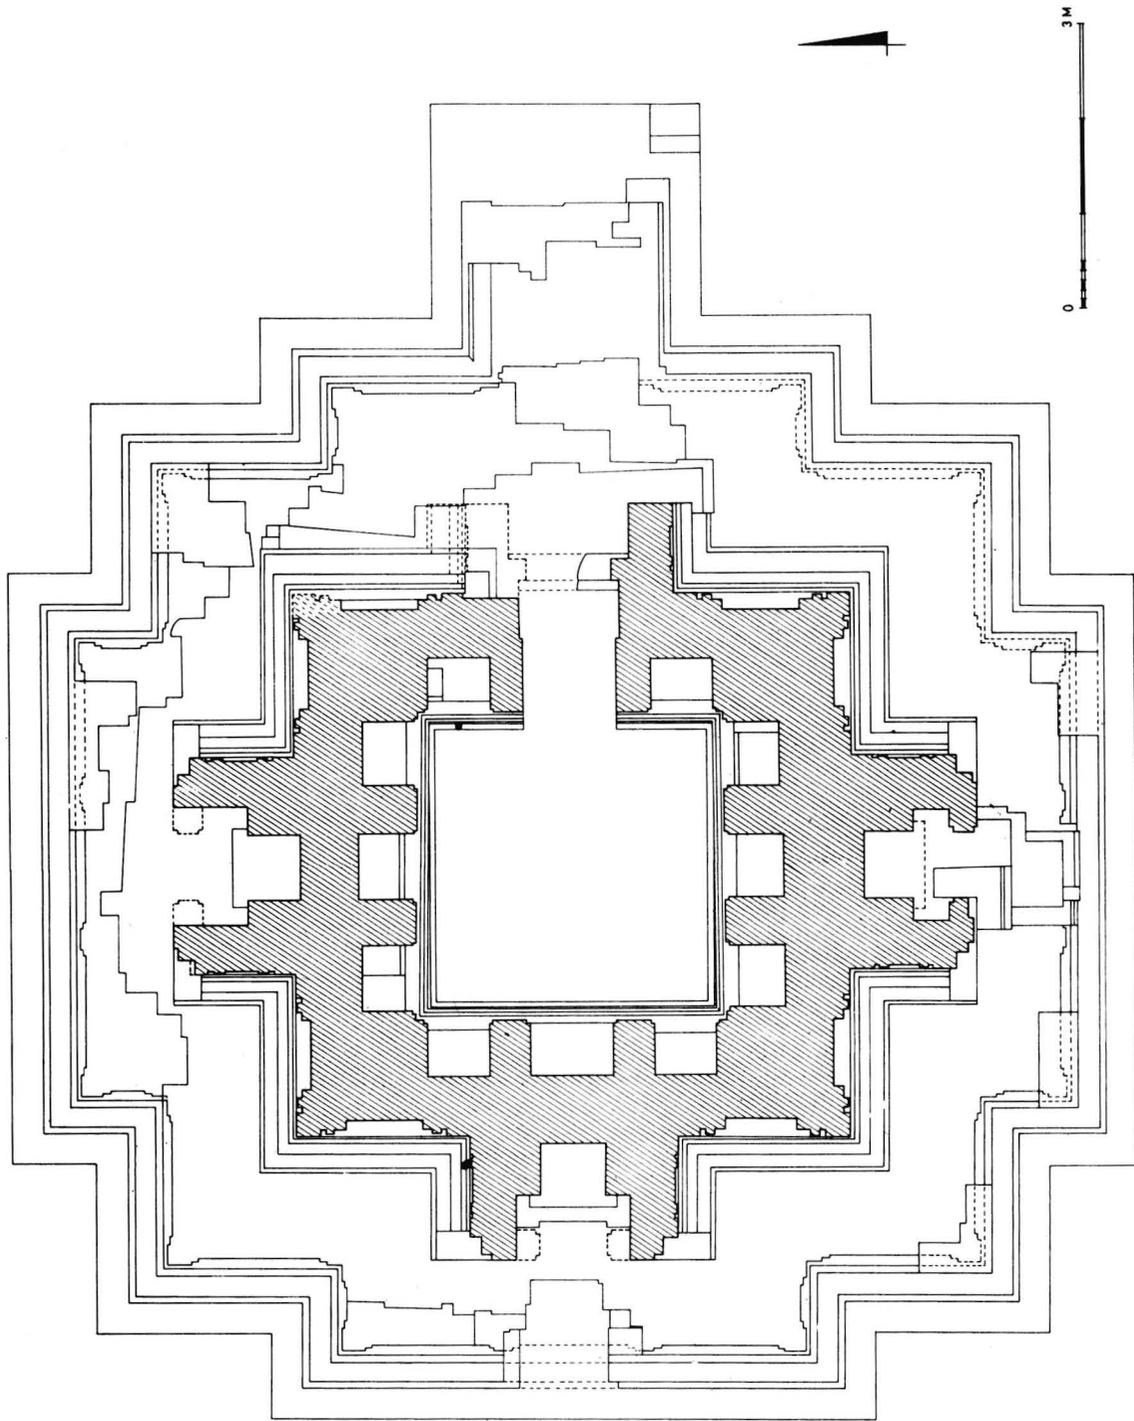
*XXVII Candi Lumbung, Denah Bangunan Induk.*

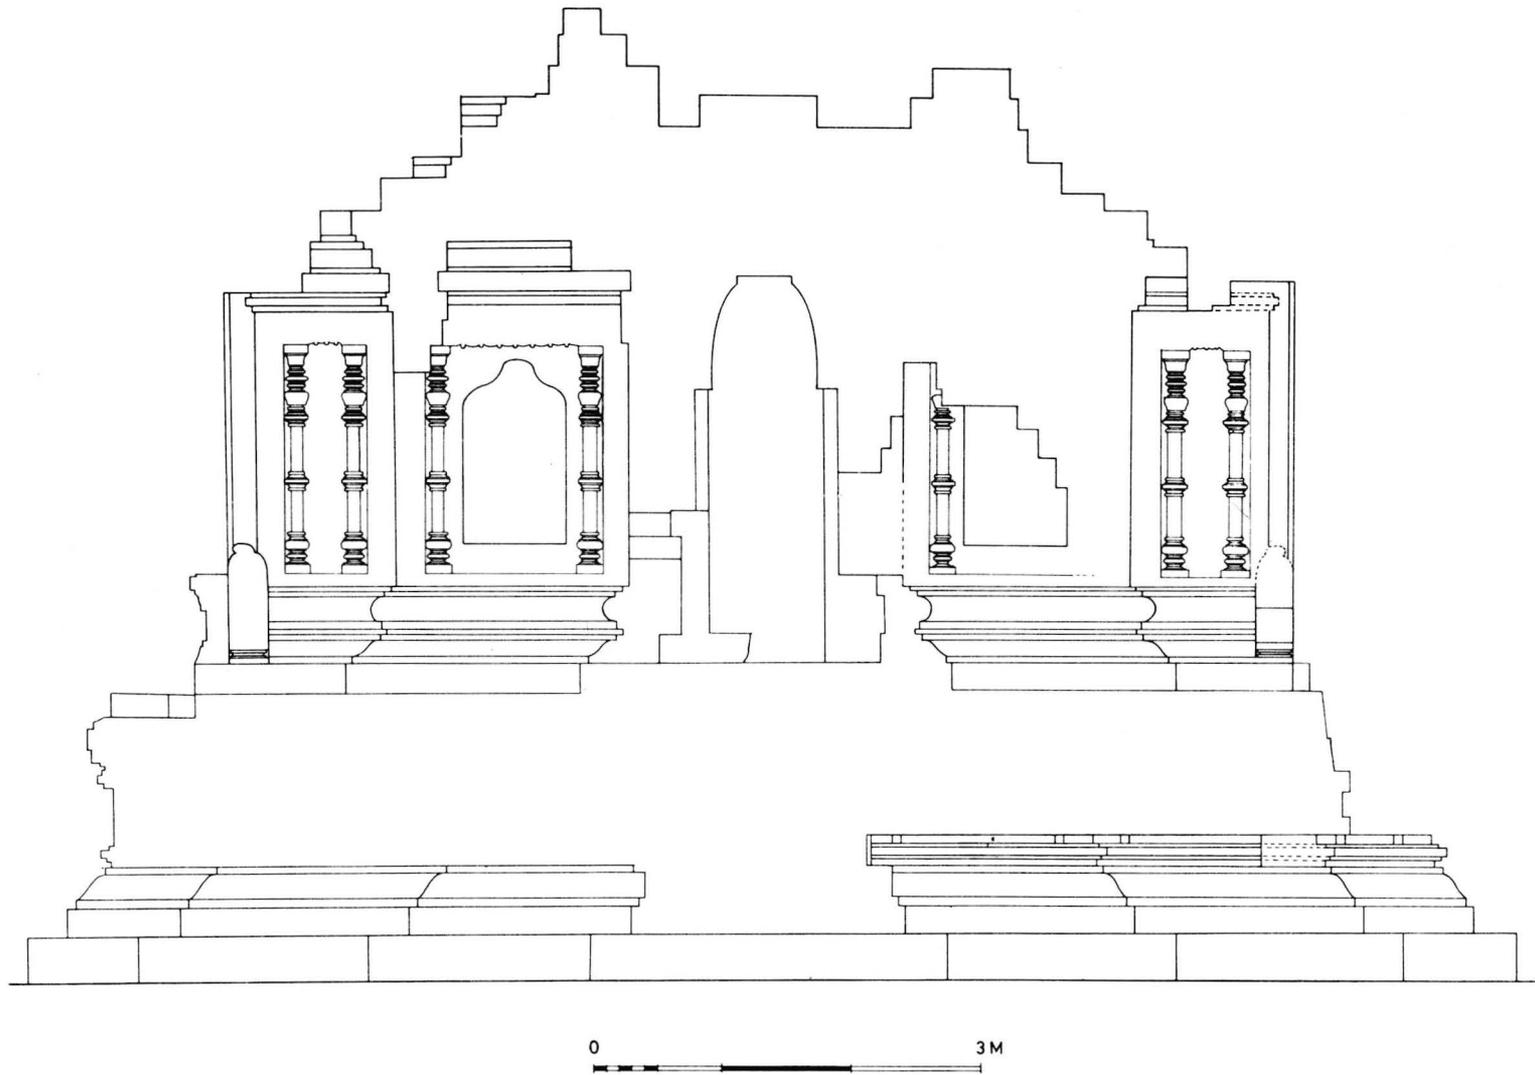
XXVIII Candi Lumbung. Candi Induk, Tampak Muka (Timur)

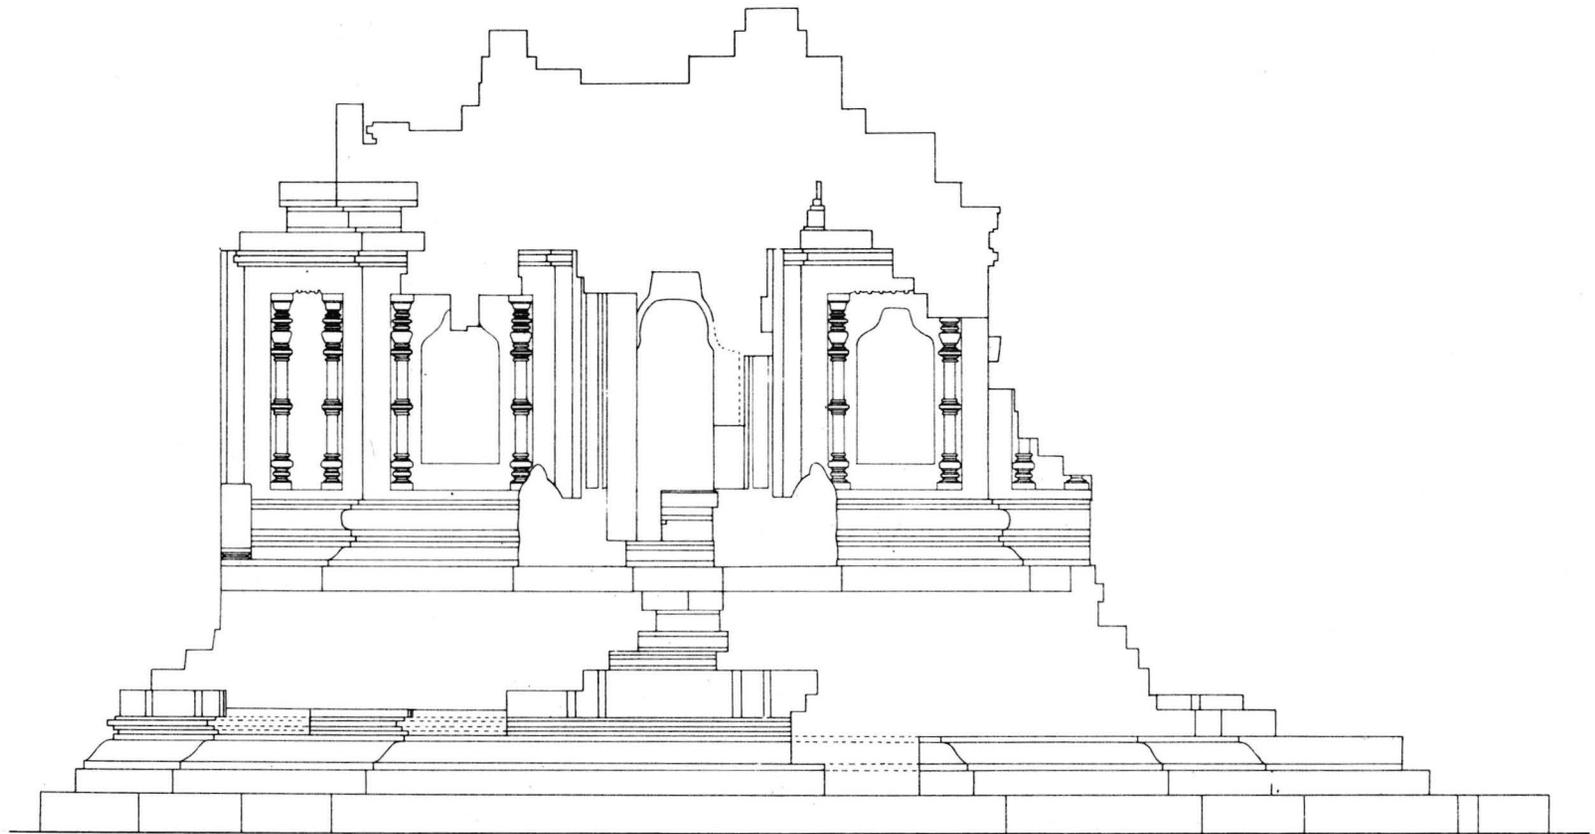
*XXIX. Candi Lumbung. Candi Induk, Tampak Samping Selatan.*

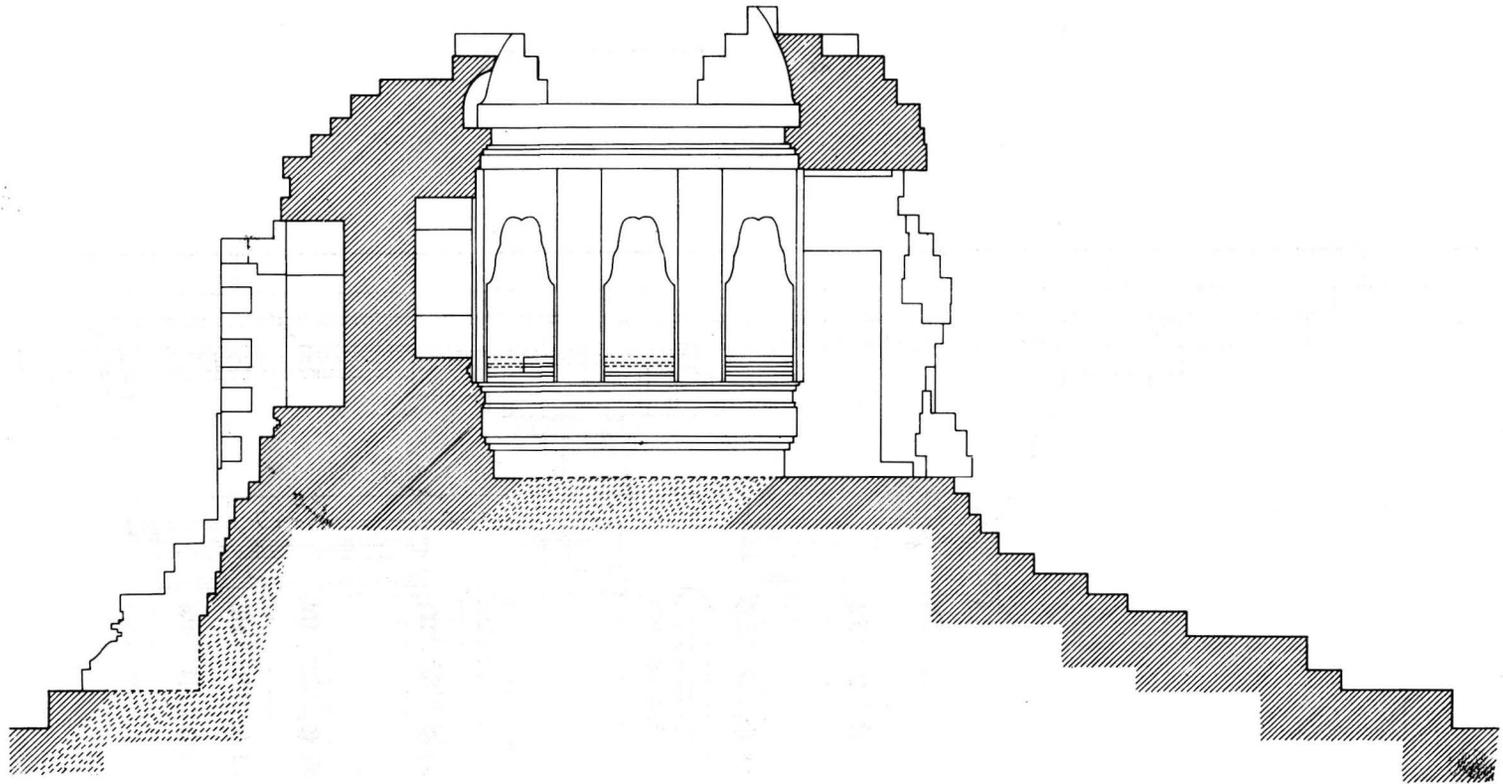
*XXX Candi Lumbung. Candi Induk Dilihat dari Selatan, Penampang Timur-Barat*

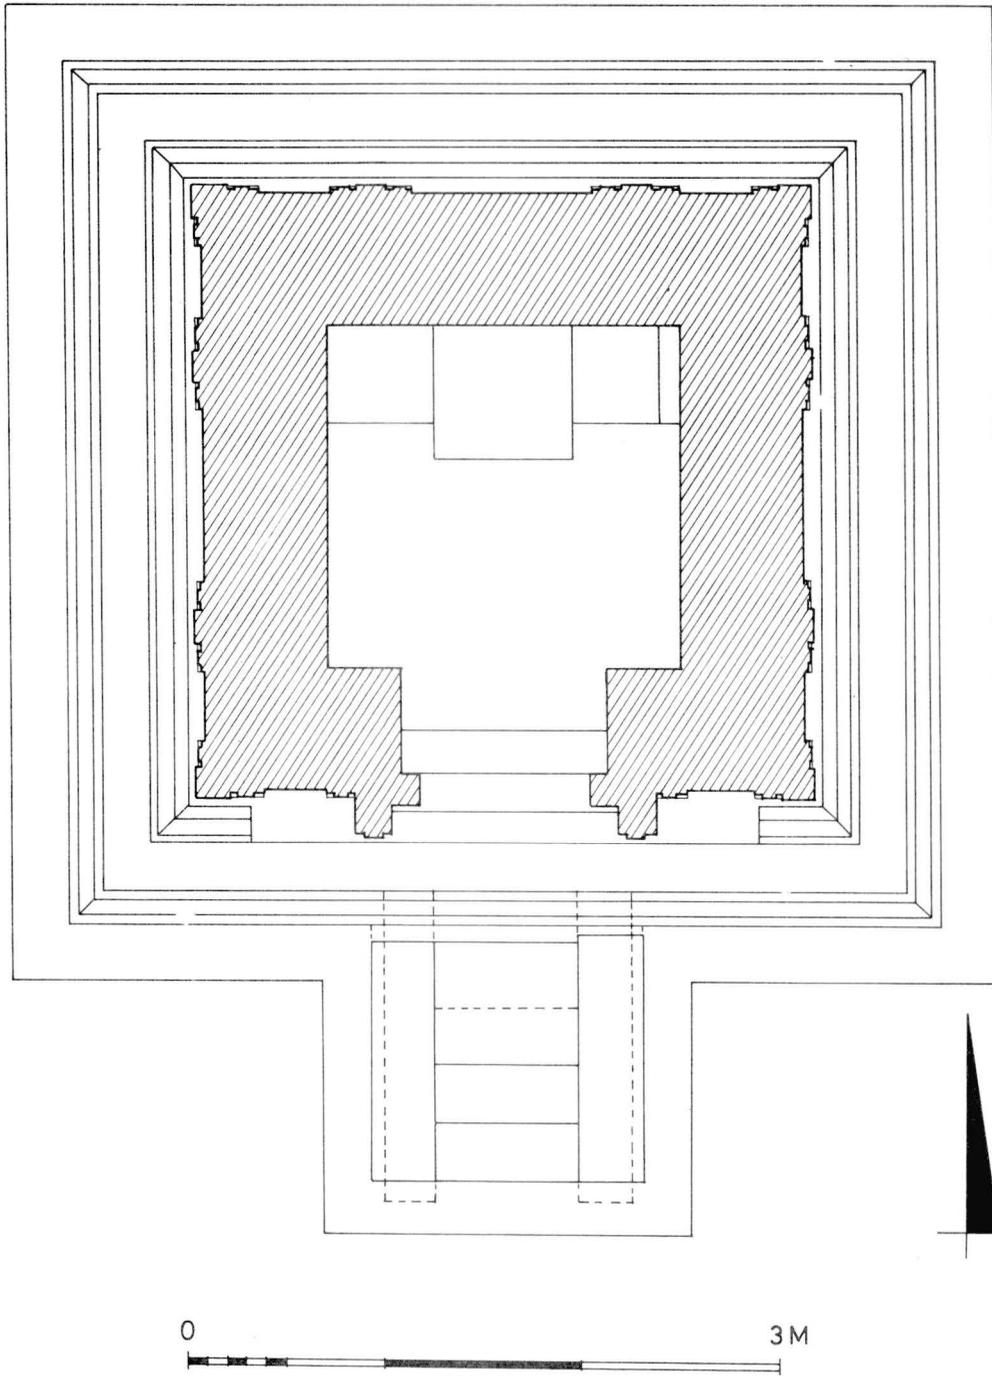
XXXI Candi Lumbung. Candi Perwara Q, Denah

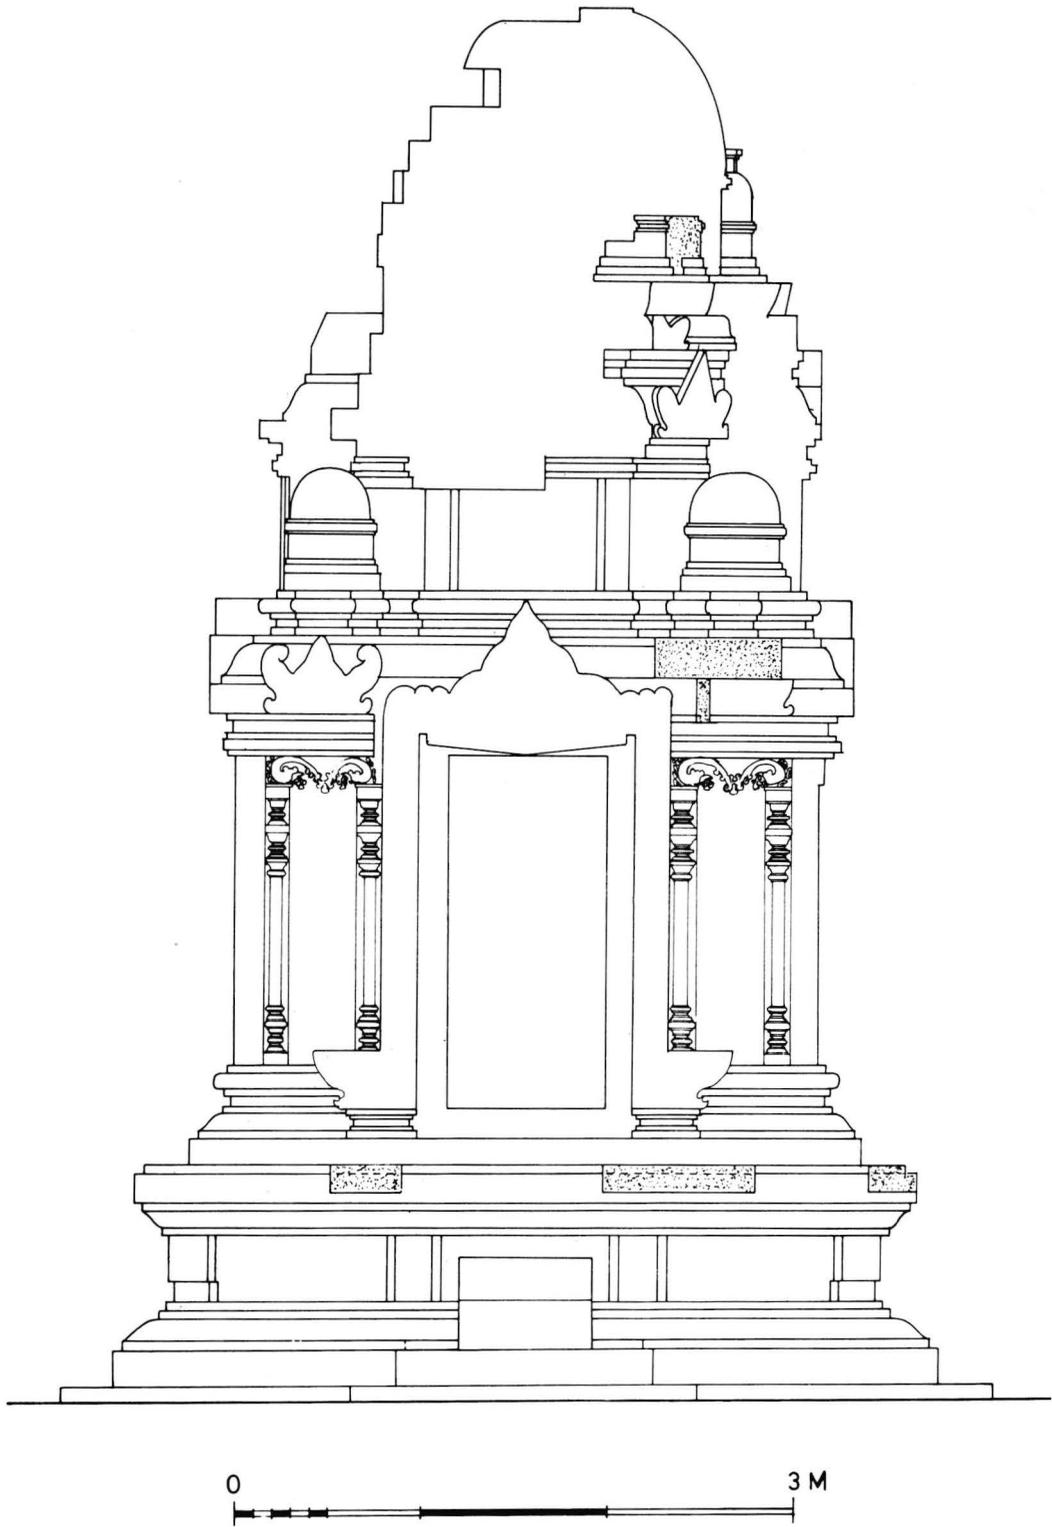
XXXII. Candi Lumbung. Candi Perwara Q, Tampak Muka (Selatan)

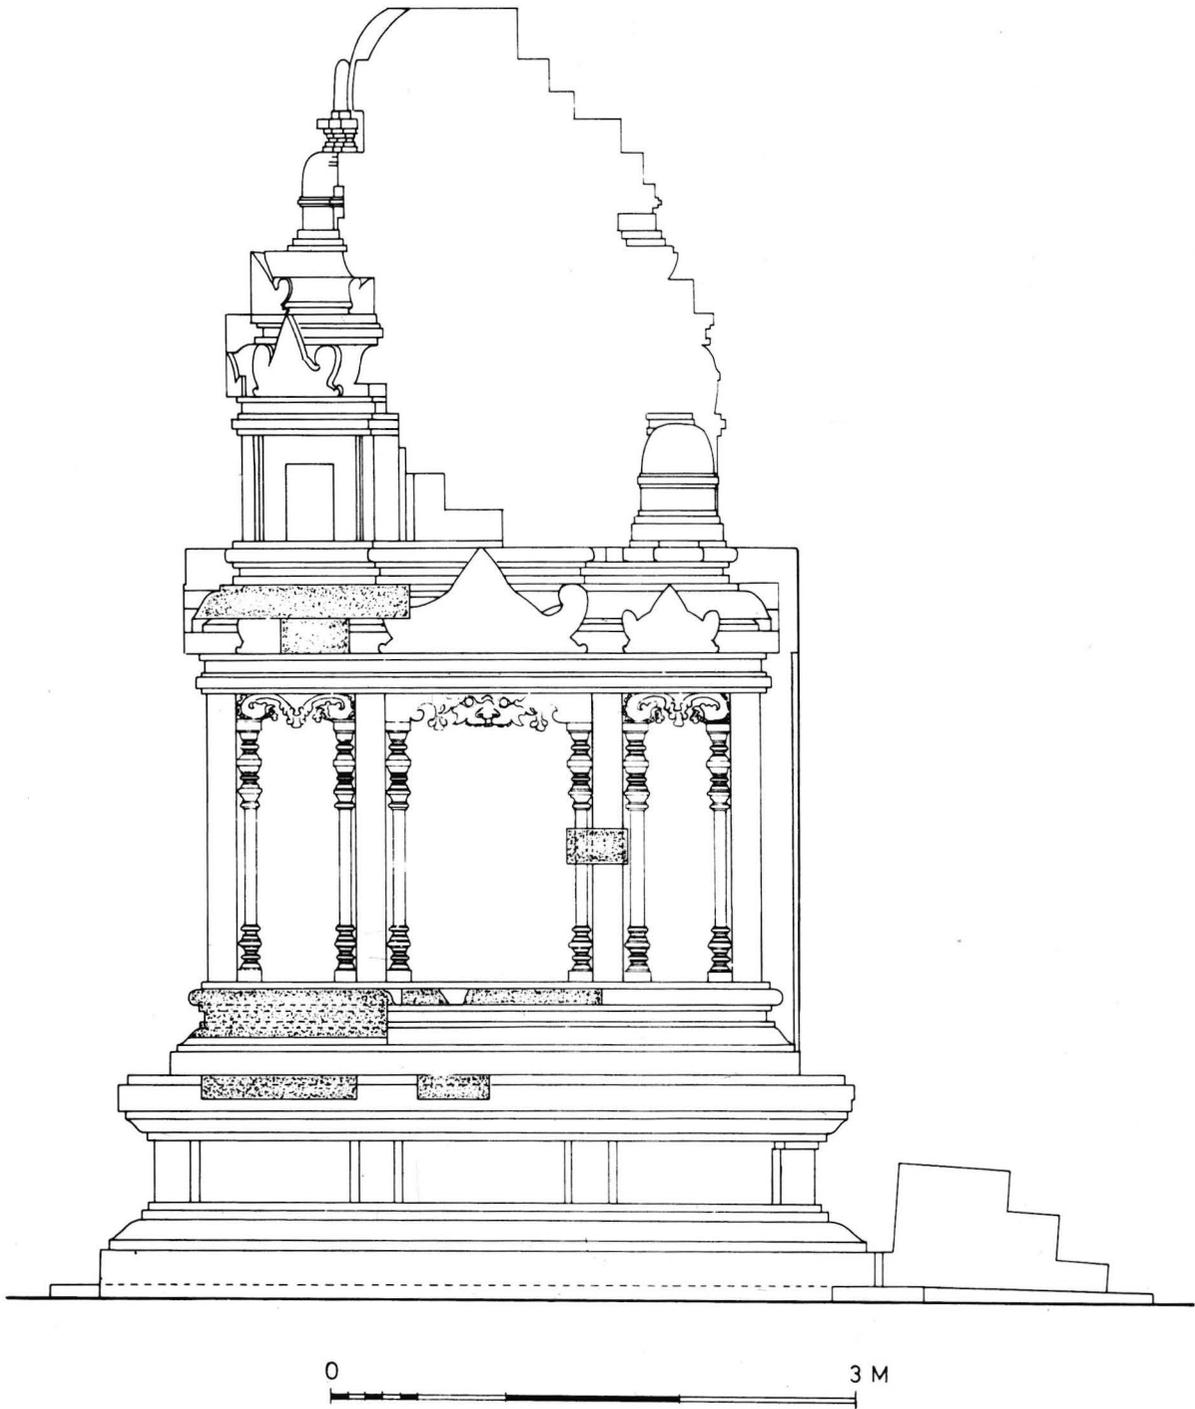
*XXXIII Candi Lumbung Candi Perwara Q, Tampak Samping Barat.*

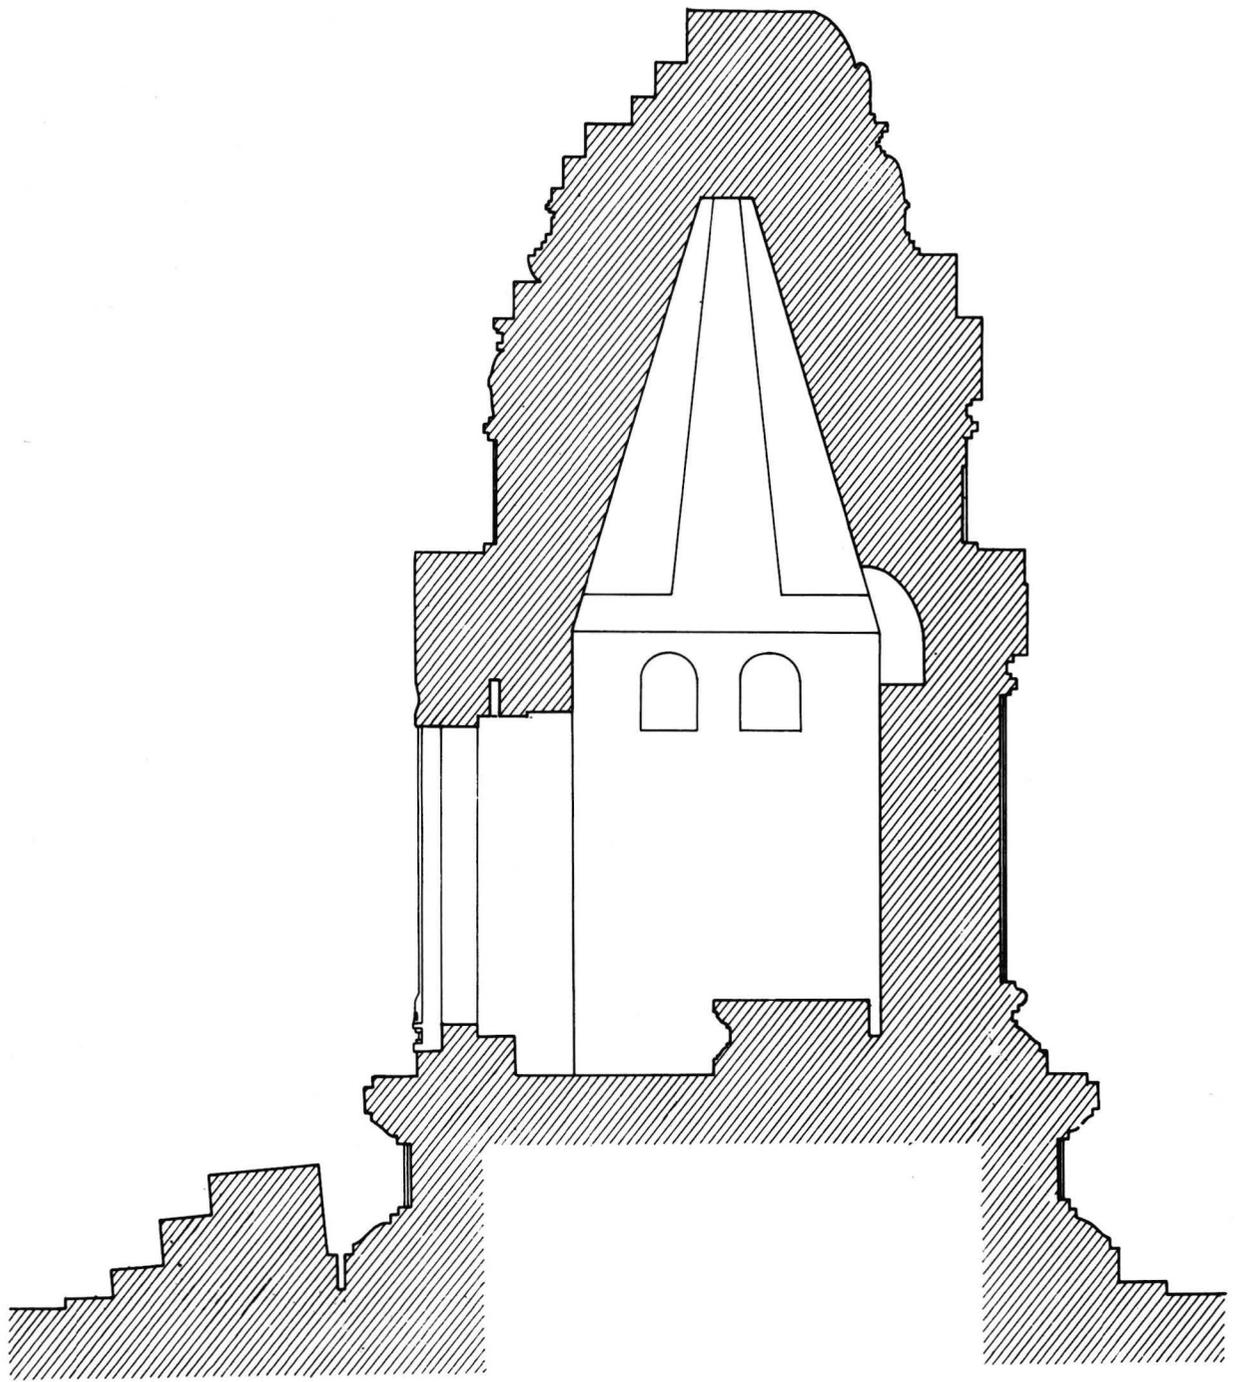
*XXXIV Candi Lumbung. Candi Perwara Q Dilihat dari Timur, Penampung Utara Selatan*

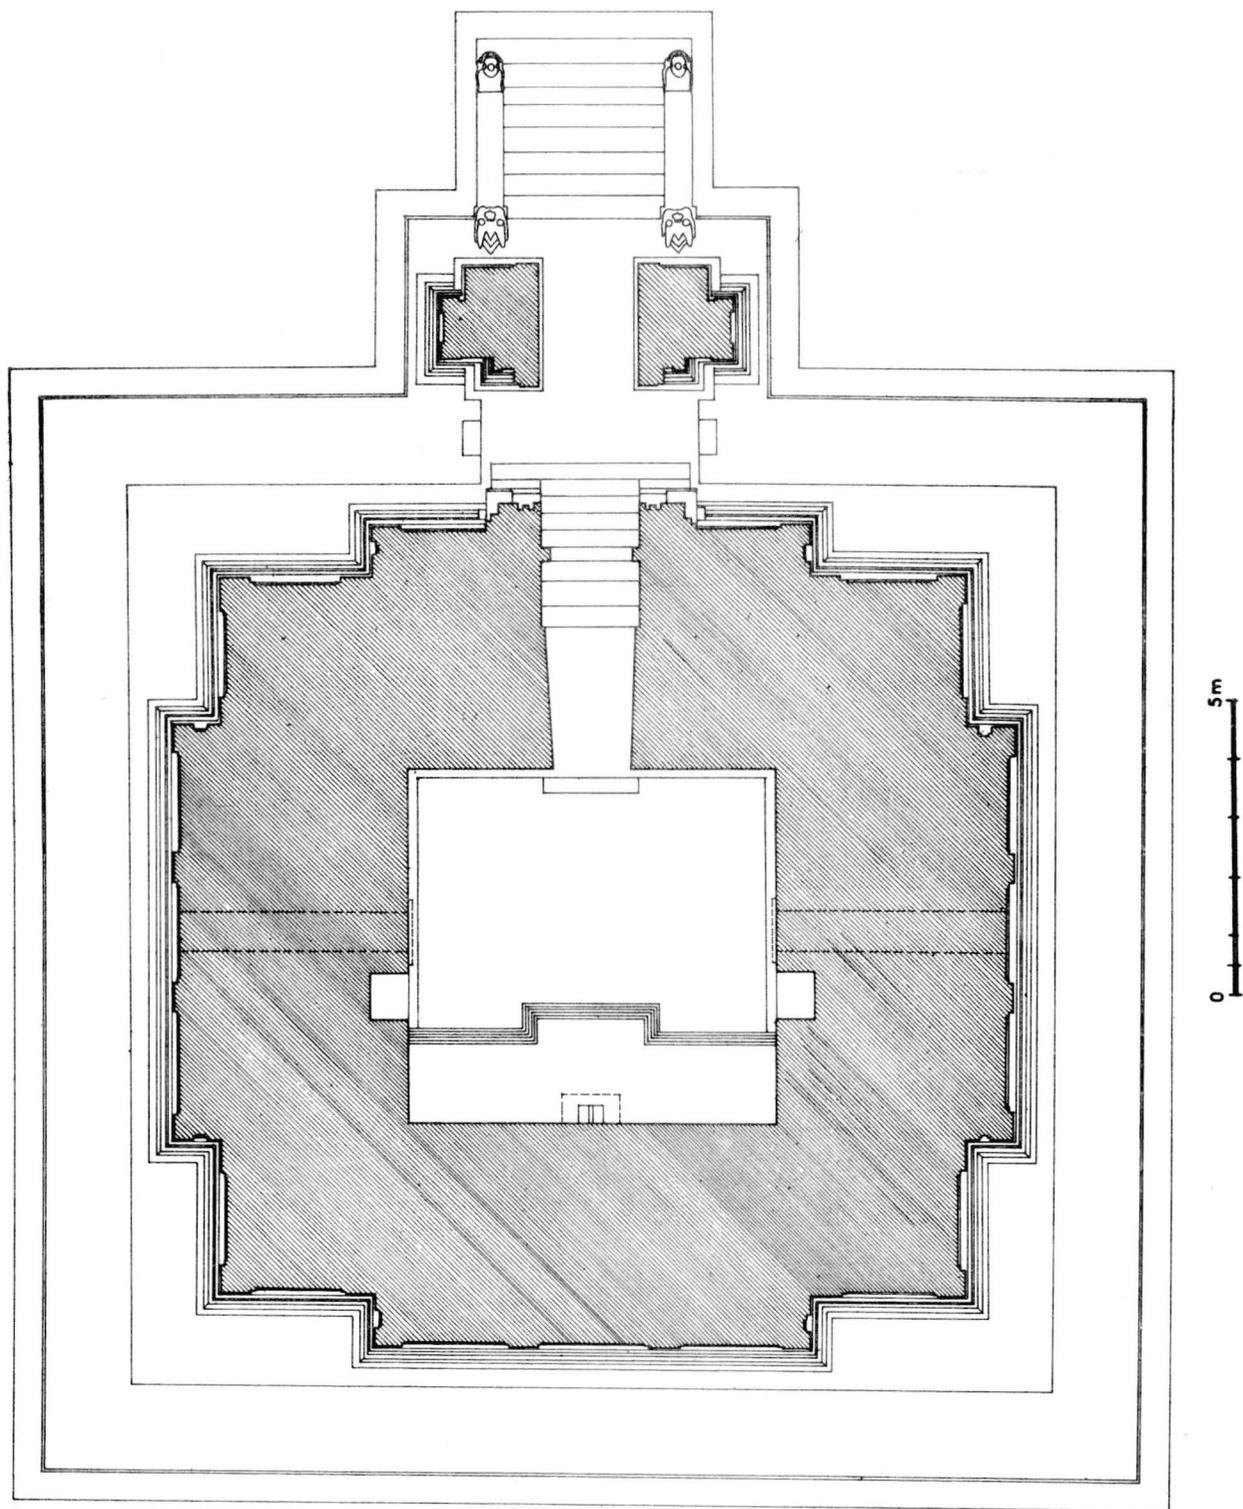
XXXVI Candi Sajiwan, Denah

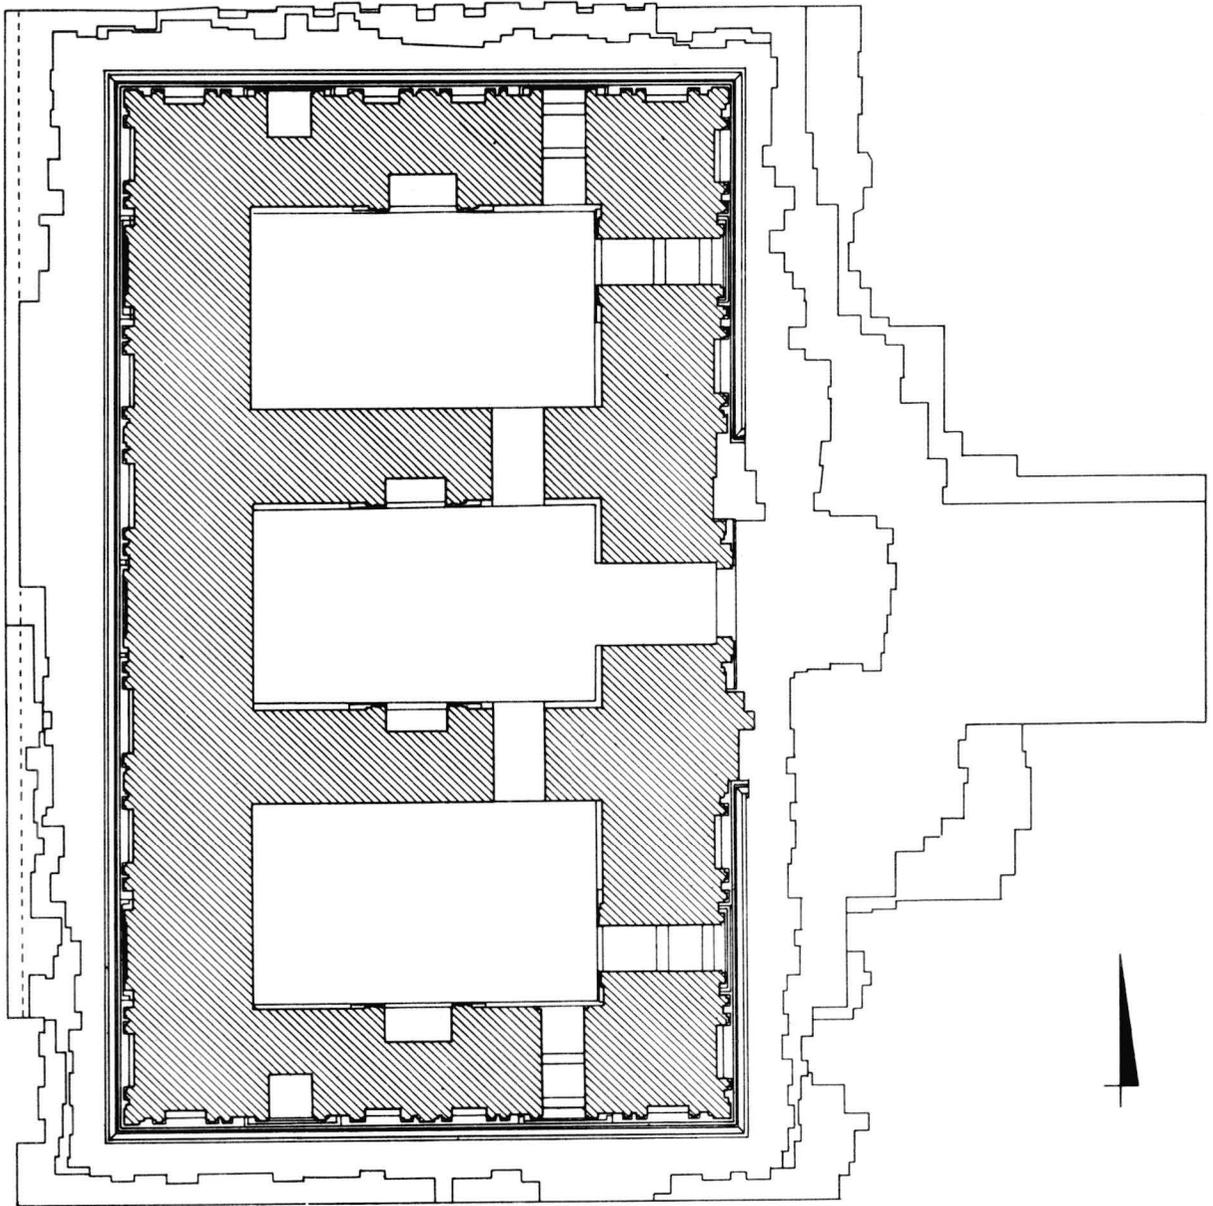
*XXXVII Candi Sari, Denah*

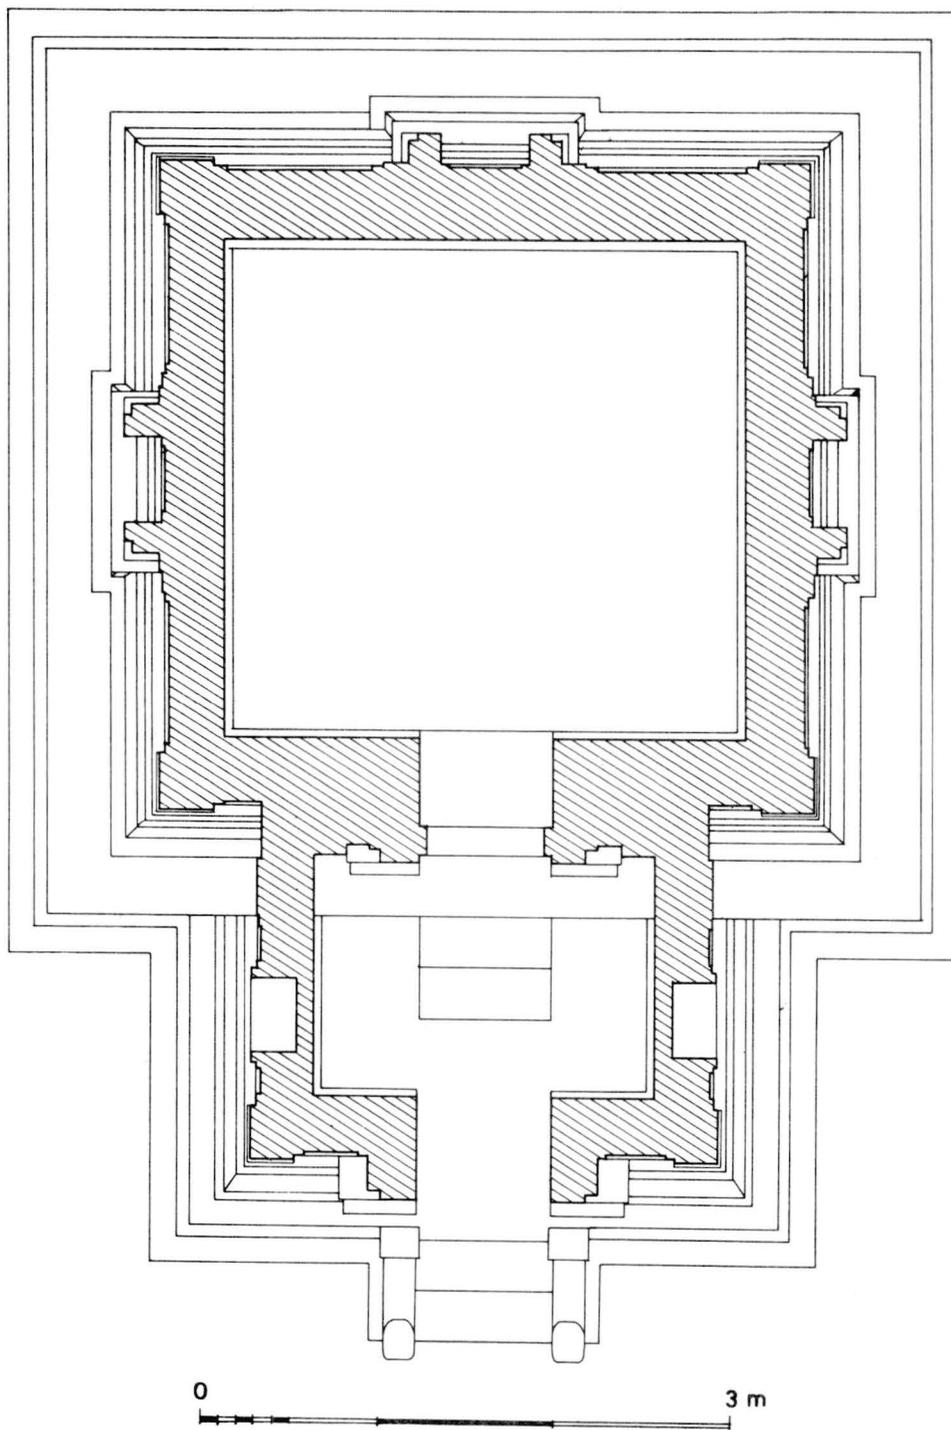
XXXVIII *Candi Palosan Kidul, Candi Perwara yang Telah Dipugar, Denah*

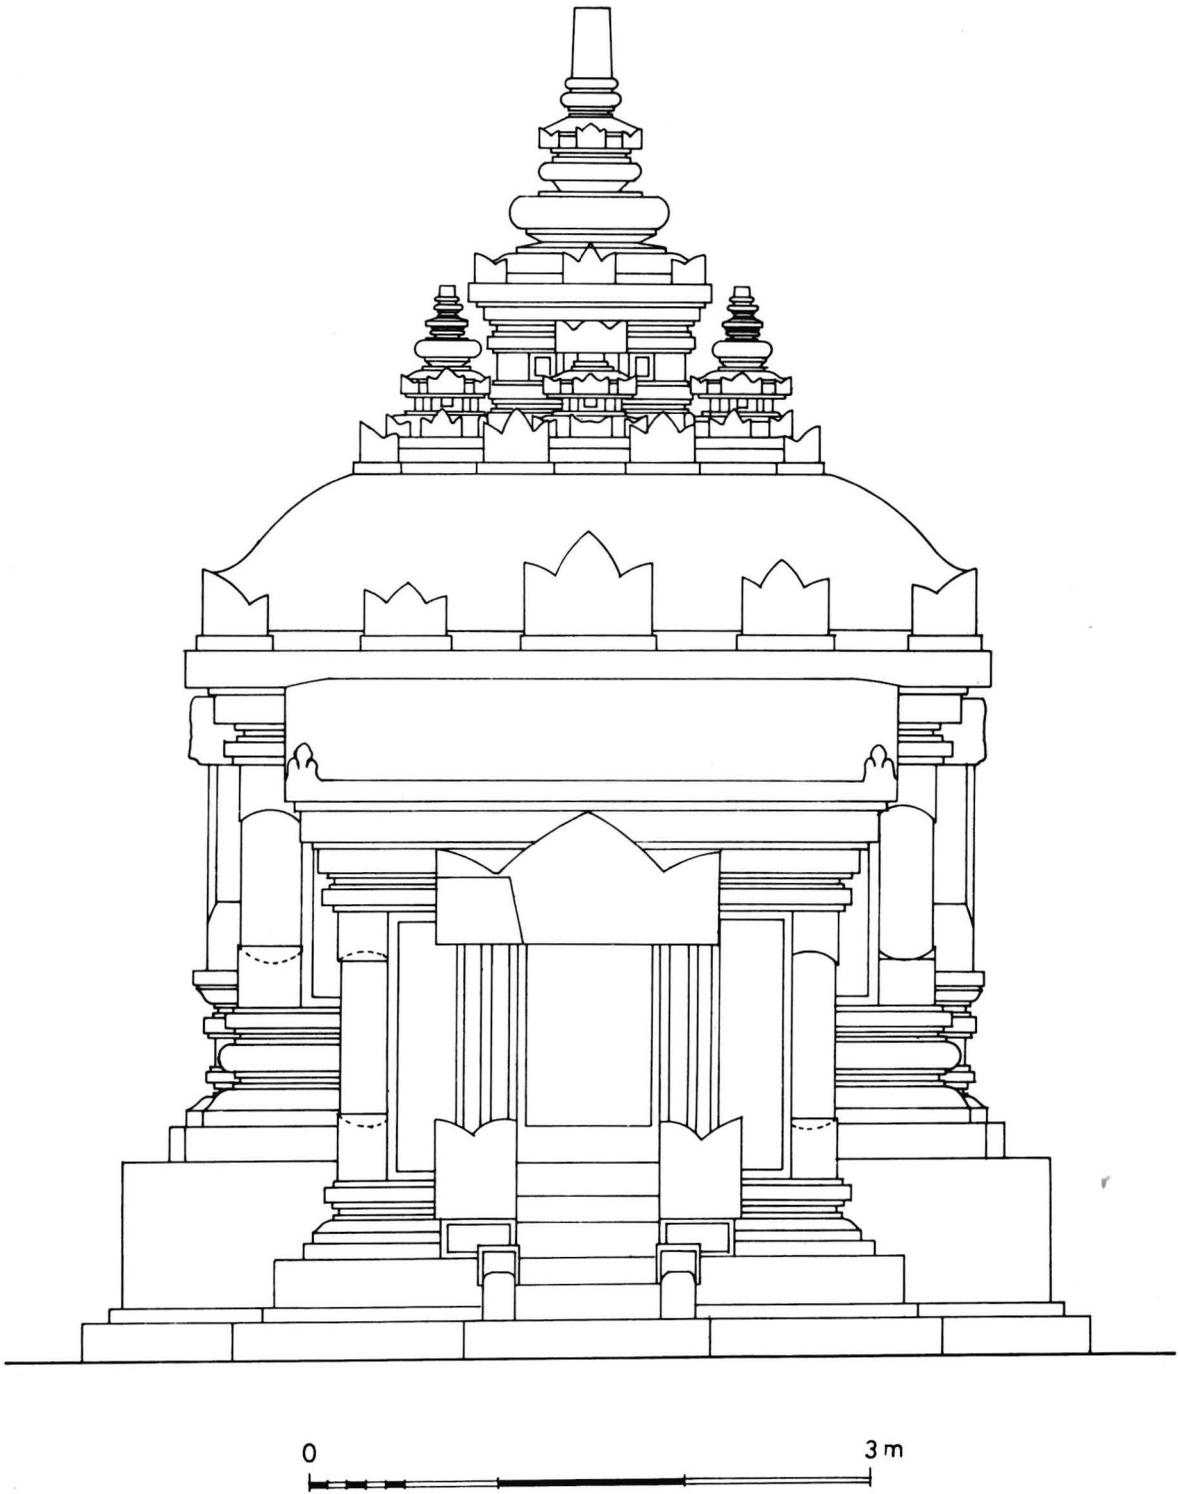
XXXIX Candi Plaosan Kidul. Candi Perwara yang Telah Dipugar, Tampak Muka (Barat)

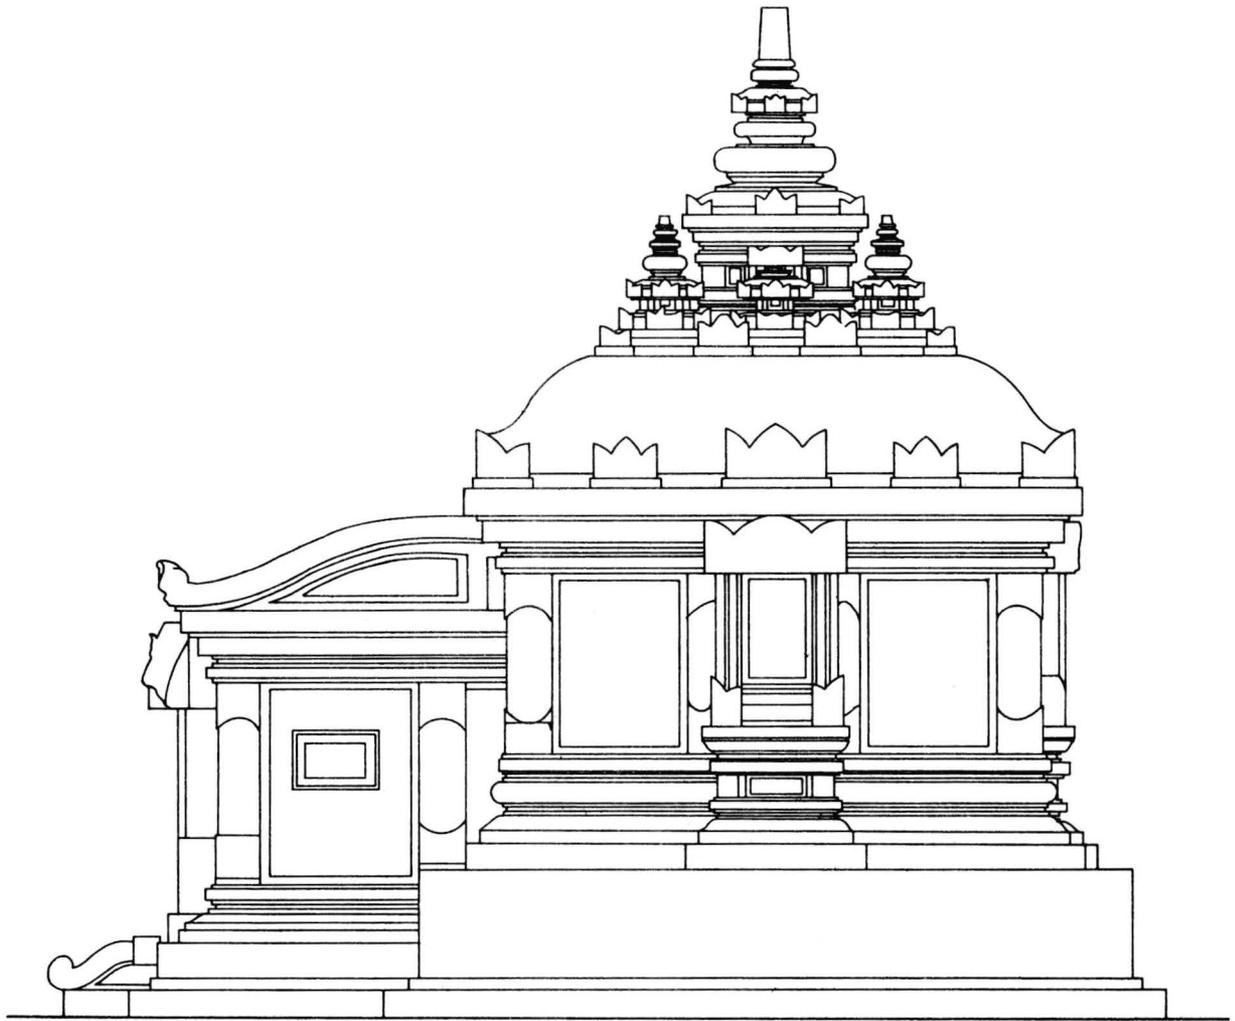
*XL Candi Plaosan Kidul. Candi Perwara yang Telah Dipugar, Tampak Samping Selatan (Foto 32).*

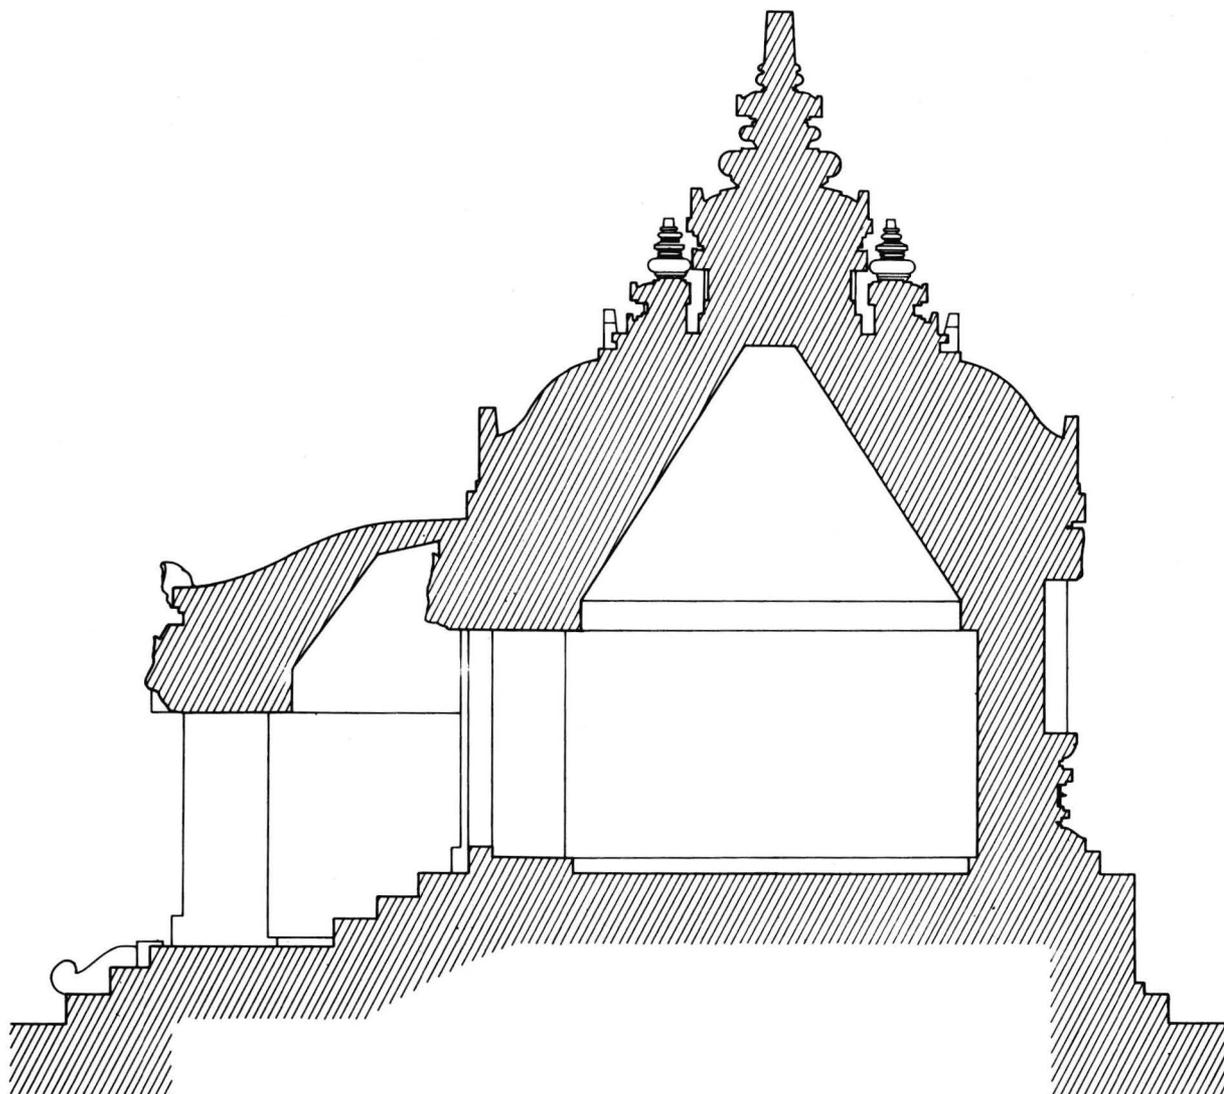
*XLI Candi Plaosan Kidul Candi Perwara yang Telah Dipugar Dilihat dari Selatan, Penampang Timur-Barat*

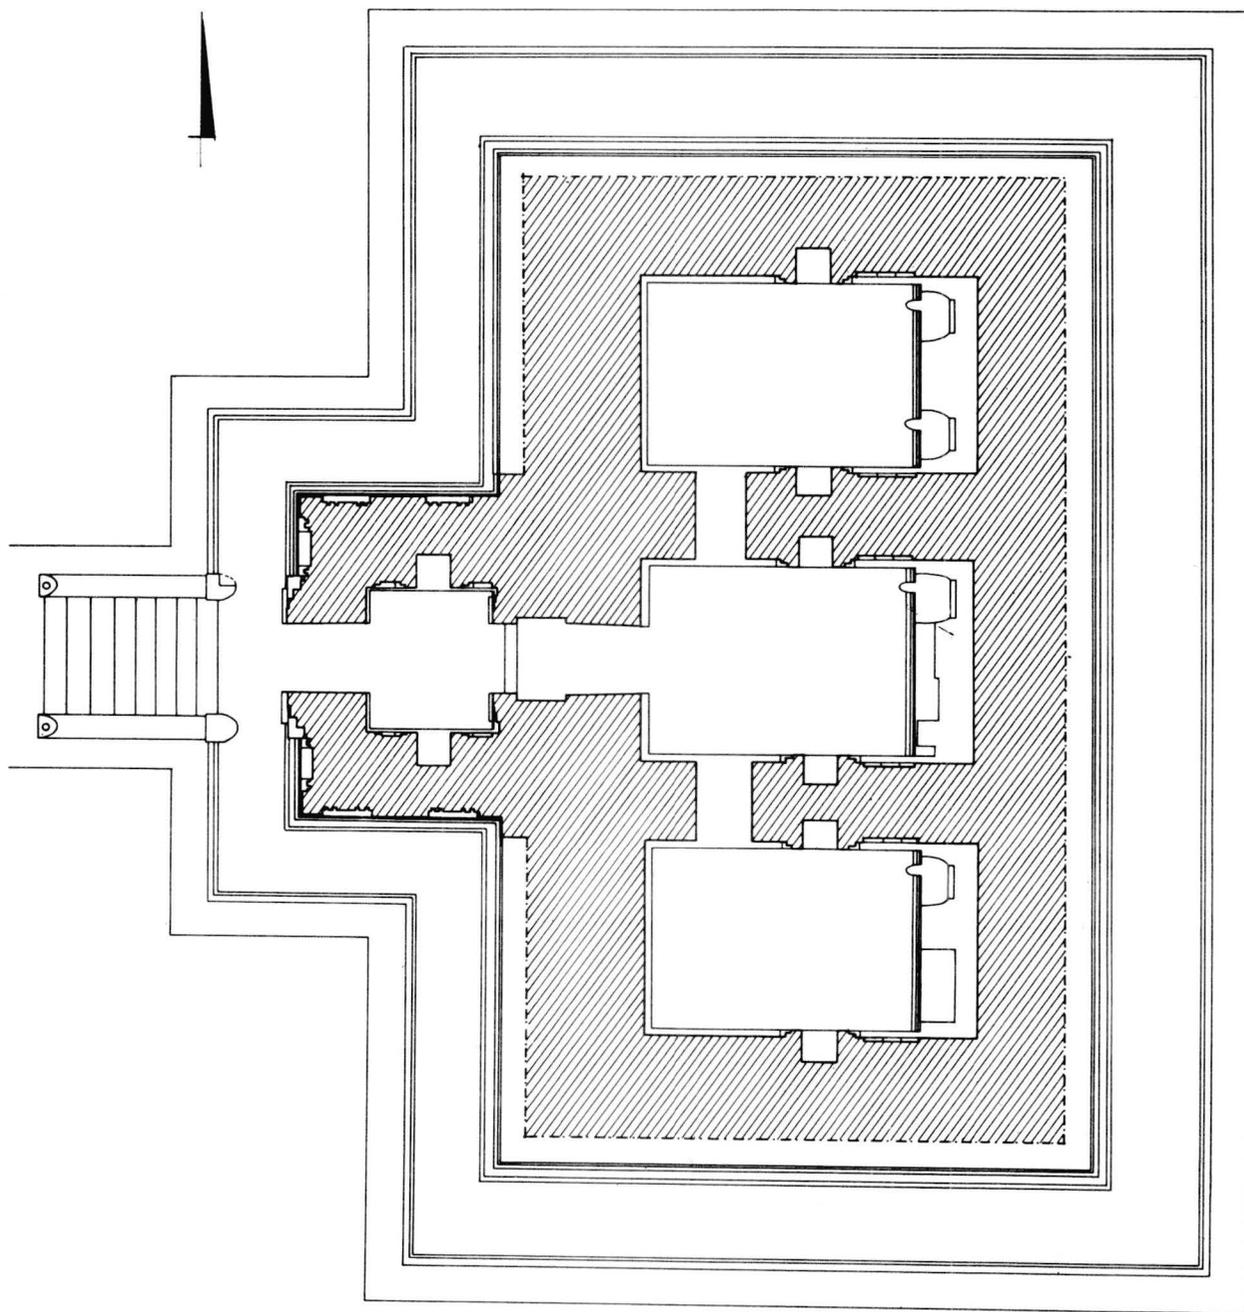
*XLII. Candi Plaosan Lor. Candi A1, Denah*
