# CANDI SEWU

## DAN ARSITEKTUR BANGUNAN AGAMA BUDA DI JAWA TENGAH

Oleh: Jacques Dumarçay

**Candi Sewu et l'architecture bouddhique du centre de Java**  
Diterbitkan sebagai No. XIV seri **Memoires archéologiques**,  
École Française d'Extrême-Orient,  
Hak Cipta 1981, EFEO, Paris.

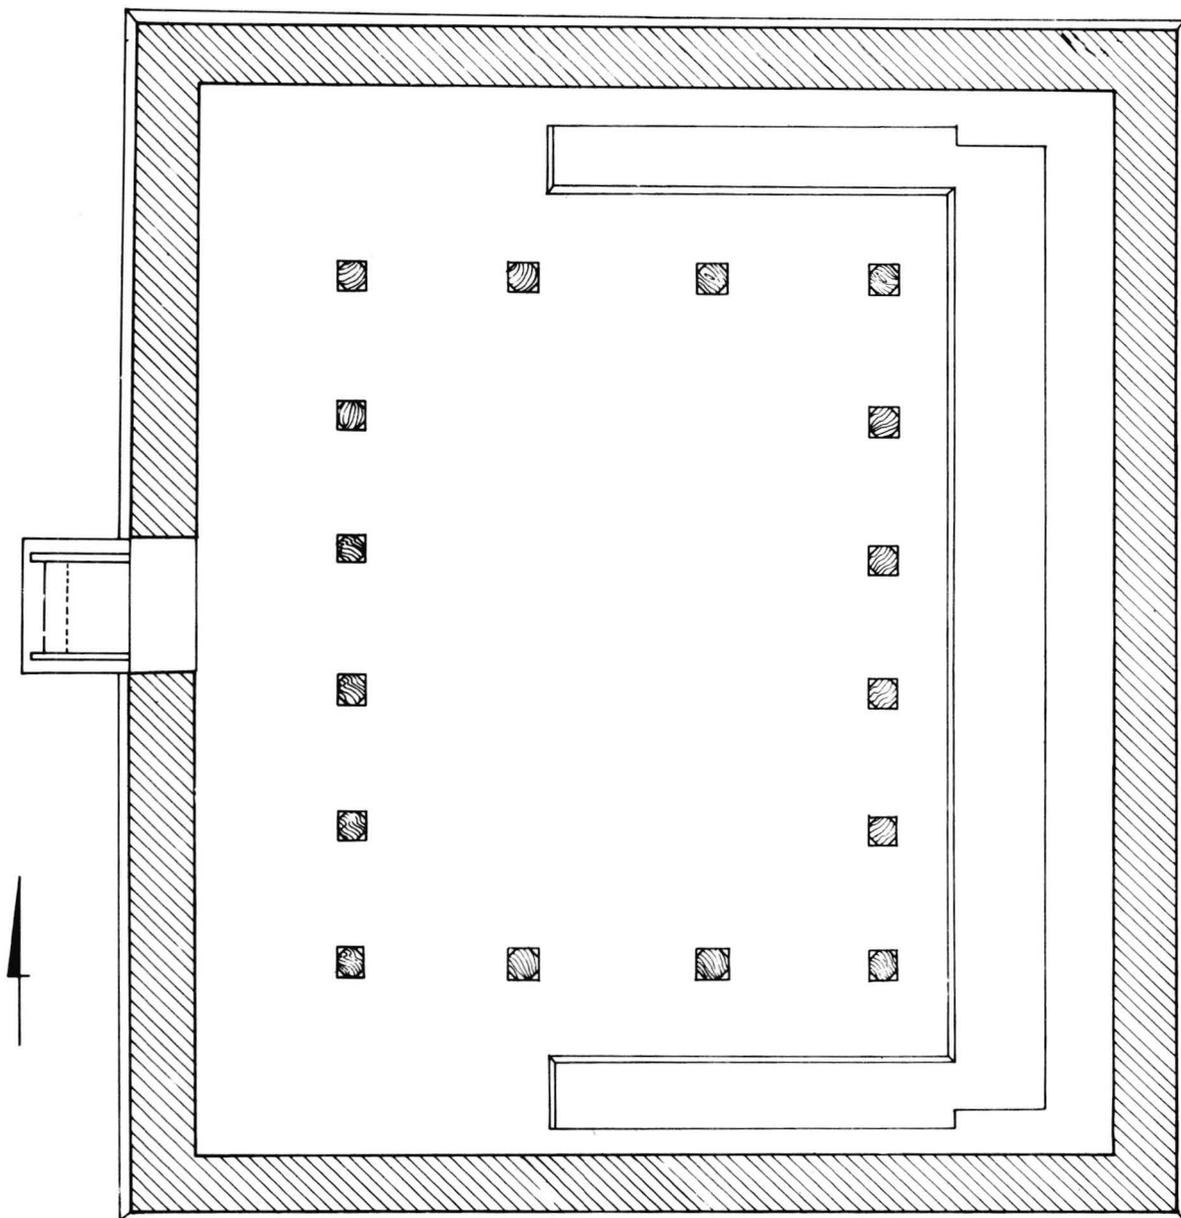
*XLIII Candi Plaosan Lor Candi C, Denah*

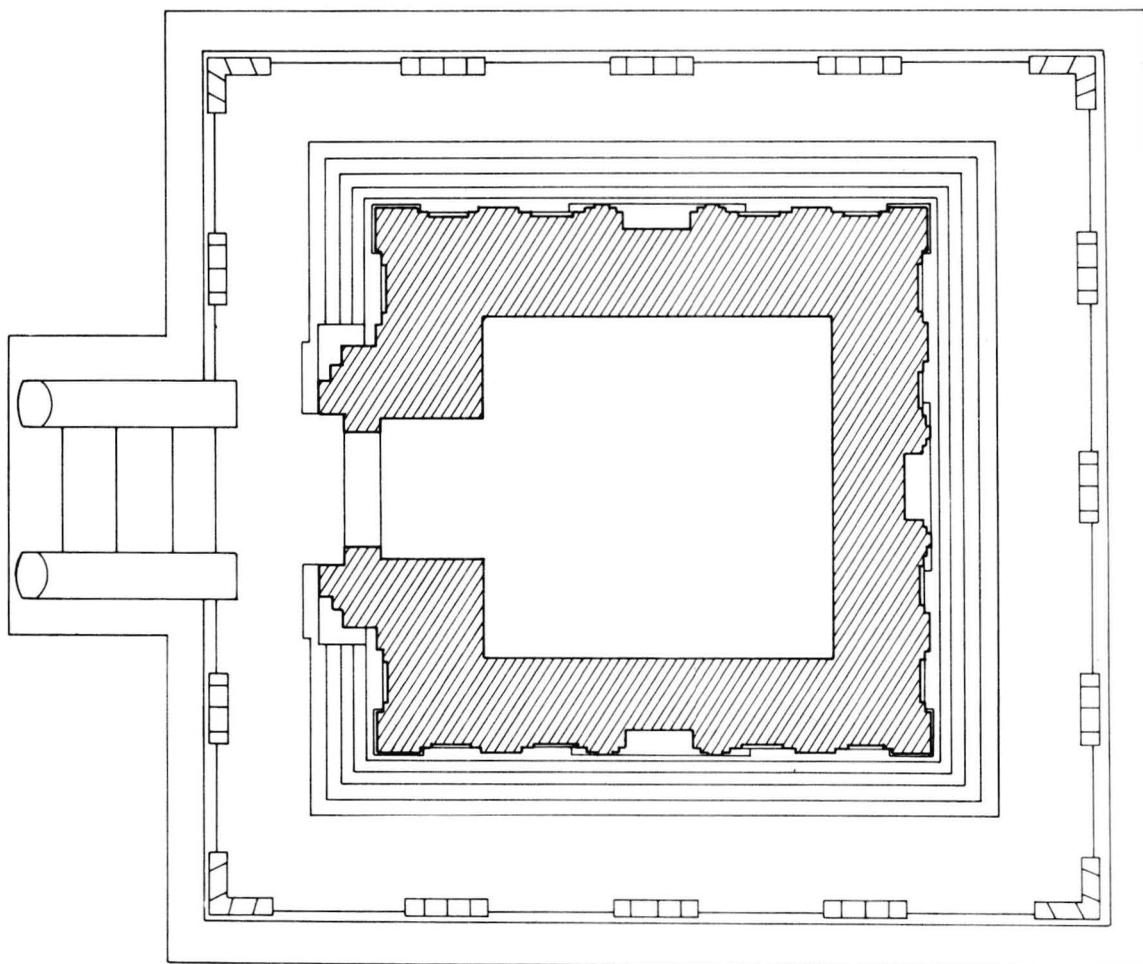
XLIV Candi Plaosan Lor. Candi Perwara I/17, Denah

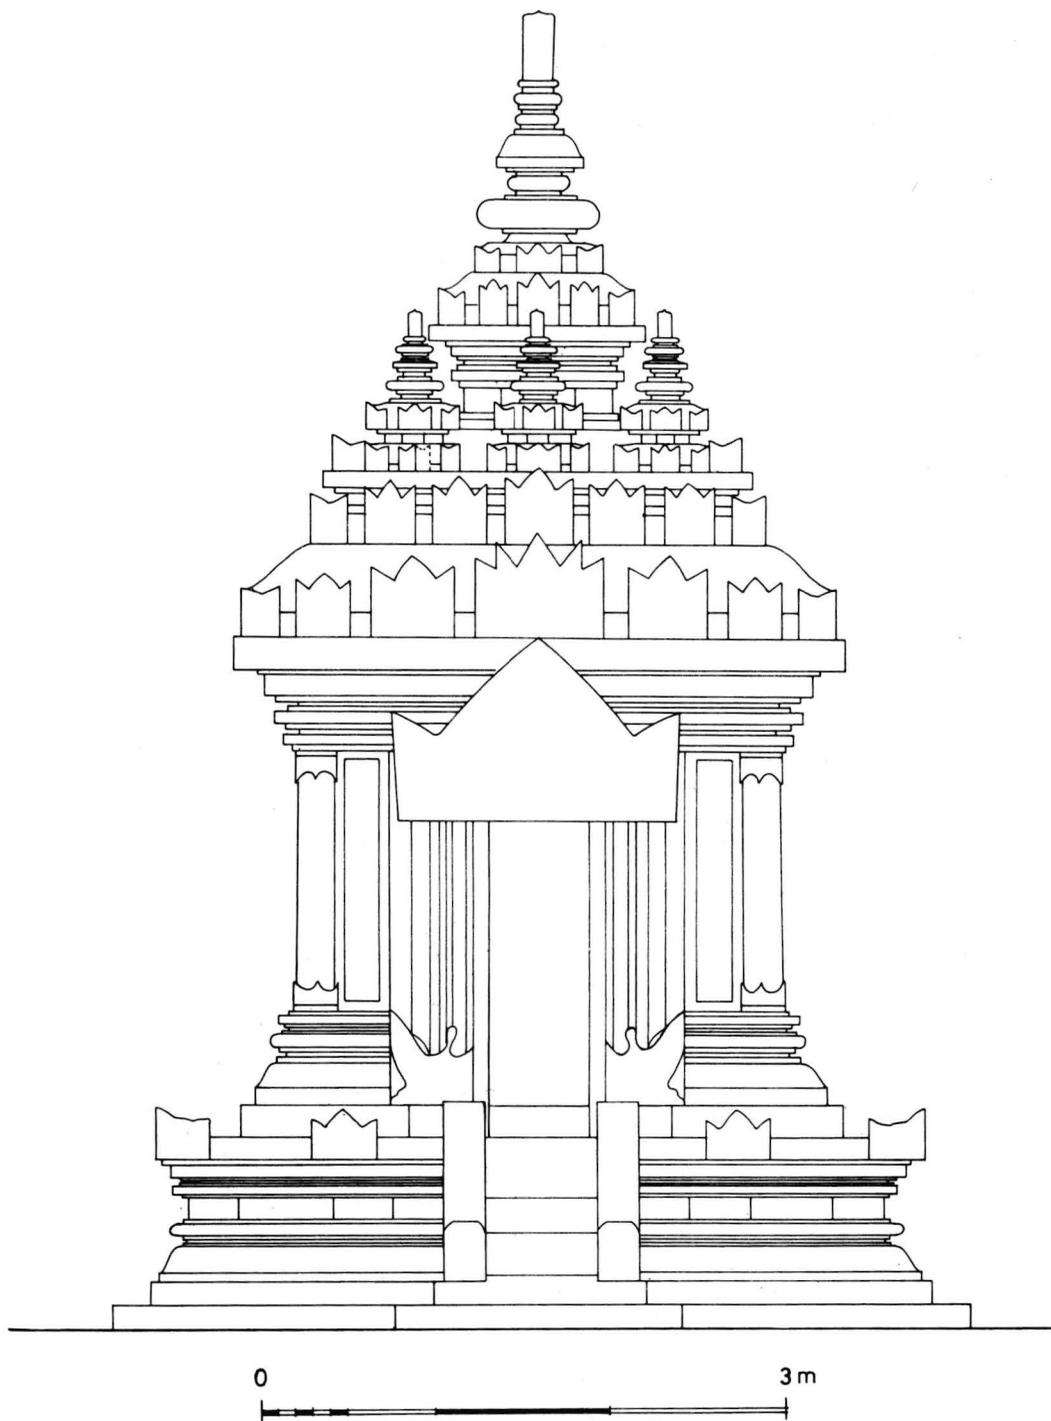
*XLV. Candi Plaosan Lor. Candi Perwara I/17, Tampak Muka (Barat) (Foto 31)*

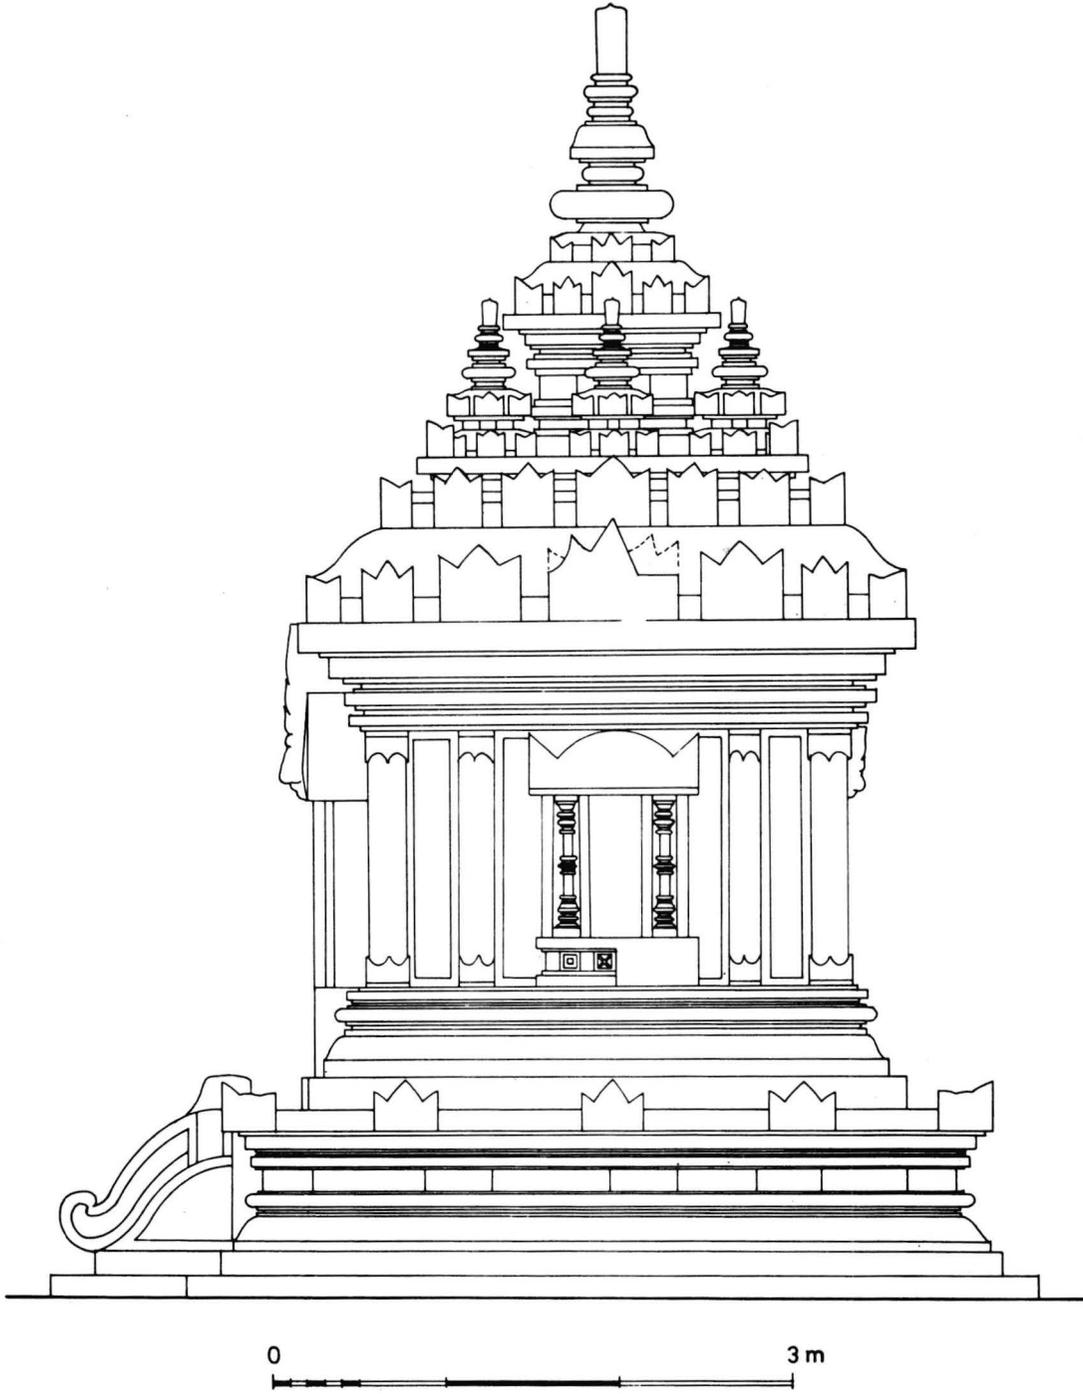
XLVI. Candi Plaosan Lor. Candi Perwara I/17, Tampak Samping Selatan

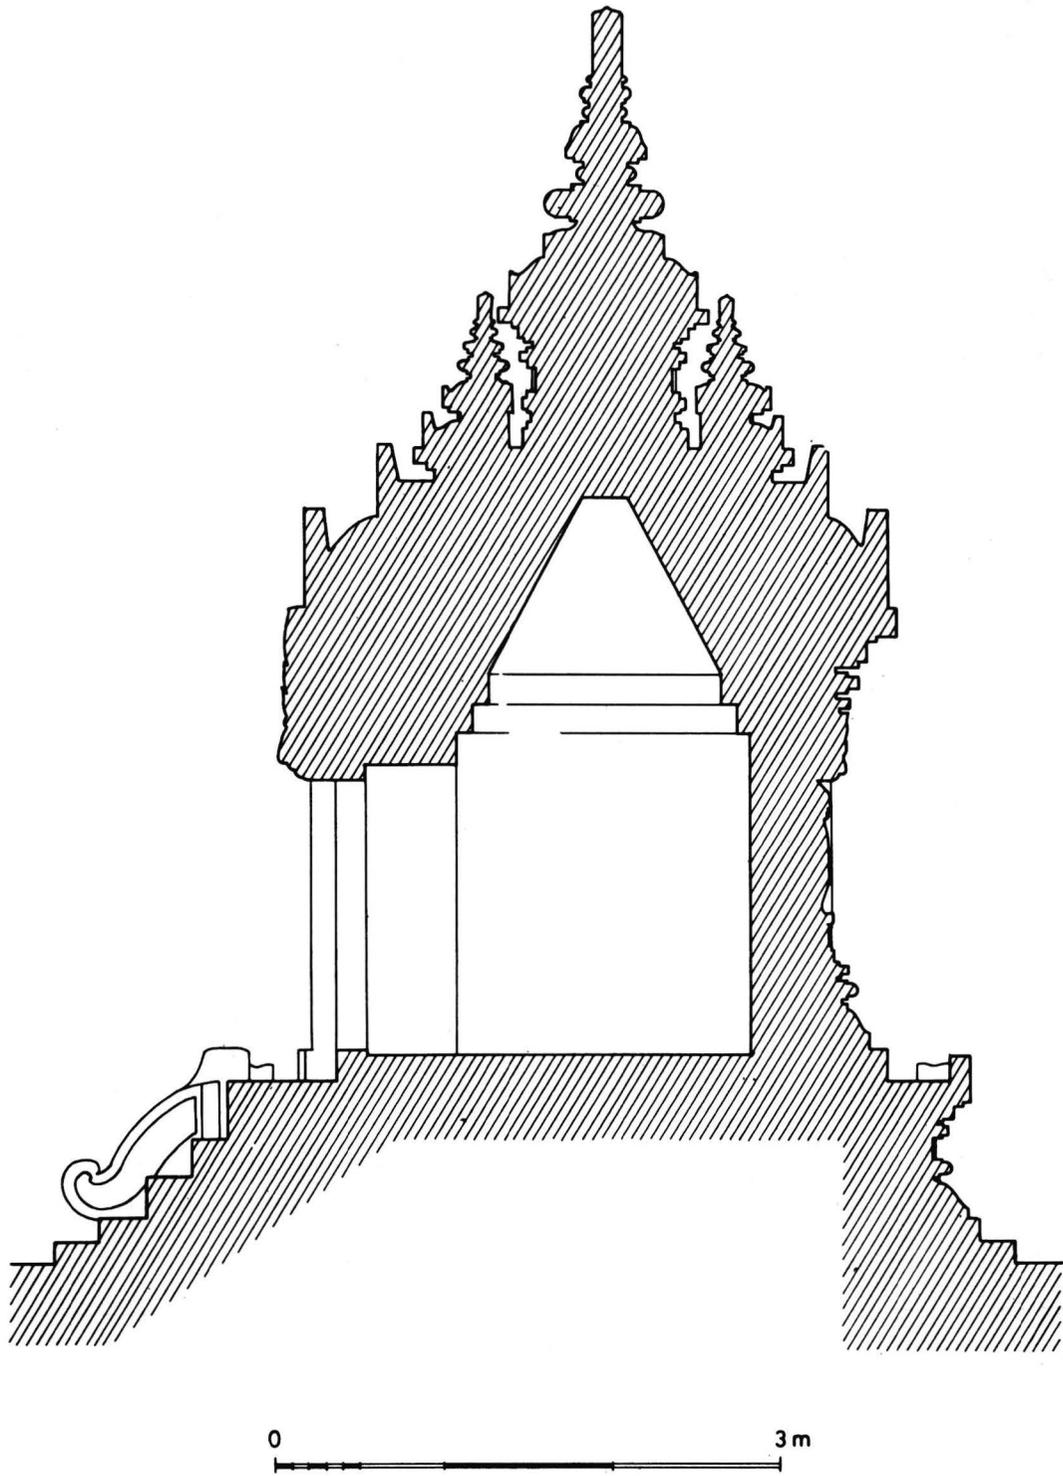
XLVII. Candi Plaosan Lor. Candi Perwara I/17 Dilihat dari Selatan, Penampang Timur-Barat
