PENINJAUAN AKTIVITAS PERUSAKAN STRUKTUR BATA KUNO

Di Desa Kunitir, Kec. Jatirejo, Kab. Mojokerto

BALAI PELESTARIAN CAGAR BUDAYA JAWA TIMUR
DIREKTORAT JENDERAL KEBUDAYAAN
KEMENTERIAN PENDIDIKAN DAN KEBUDAYAAN

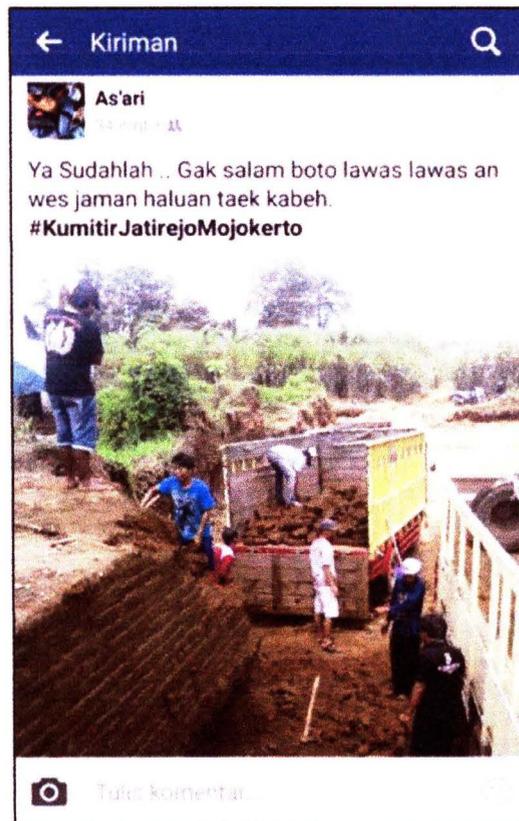
Foto 1. Aktivitas pembongkaran struktur bata kuno

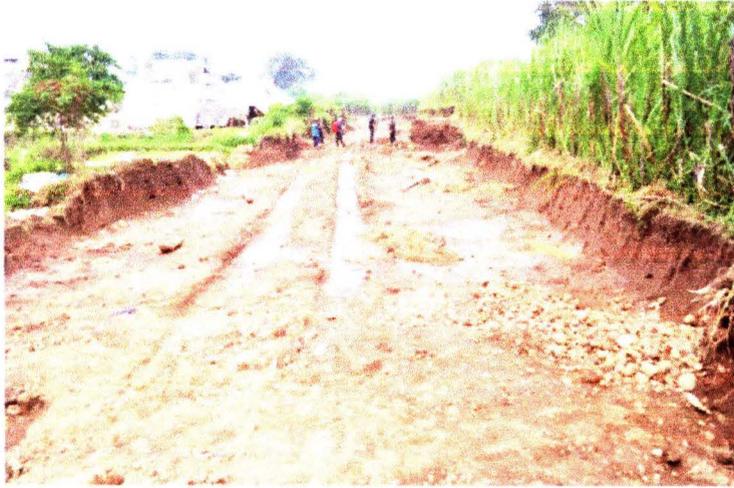
Foto 9. Lokasi kejadian dilihat dari arah barat

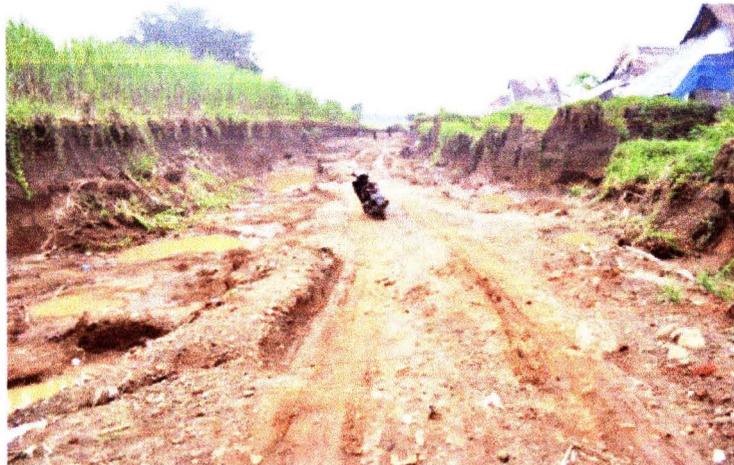
Foto 10. Lokasi kejadian dilihat dari arah timur

Peninjauan ke lokasi kejadian menemukan fakta bahwa struktur yang diunggah melalui jejaring sosial media Facebook.com telah habis dibongkar. Informasi dari warga di sekitar lokasi kejadian menyebutkan pembongkaran struktur dilakukan bersamaan dengan proses penggalian tanah urug. Rekonstruksi di atas kertas struktur bata yang rusak dilakukan berdasarkan hasil identifikasi bekas pembongkaran, hasil wawancara dengan pemilik lahan, para pembuat bata di sekitar lokasi kejadian, dan pengamatan foto kejadian pembongkaran struktur menunjukkan bahwa pada awalnya struktur

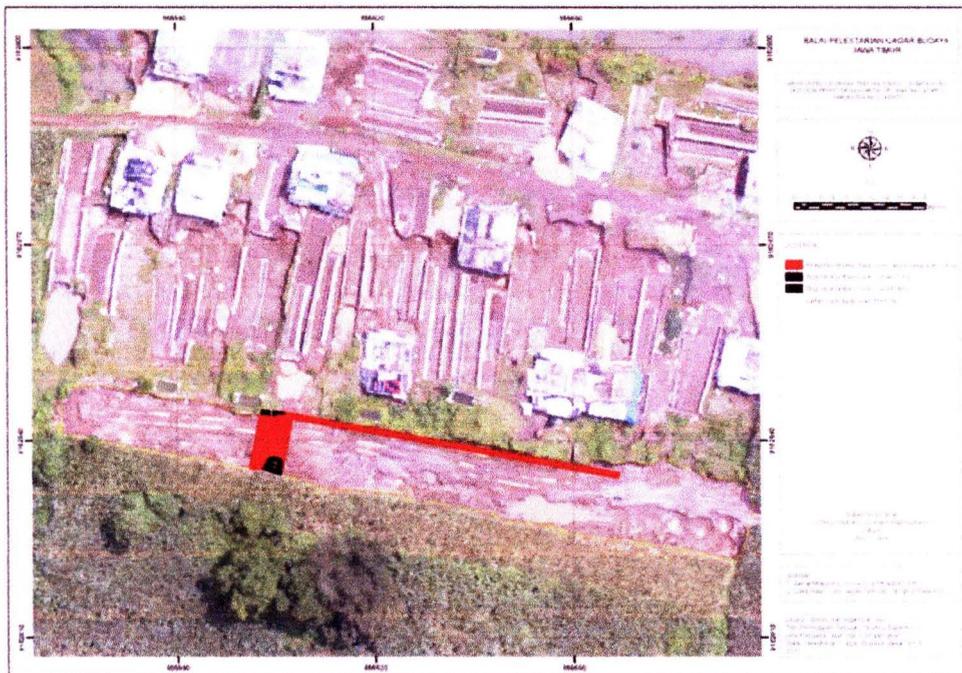
bata tersebut berdenah L. Struktur bata diperkirakan berdenah L dengan bagian pendek membujur utara-selatan sepanjang 10 m dengan lebar 3,82 m. Sementara, bagian panjang melintang barat-timur memiliki panjang sekitar 55 m, lebar 80 cm, dan struktur bata kuno tersebut diperkirakan sekitar 128 cm atau terdiri atas kurang lebih 16 lapis bata. Luas struktur yang hilang diperkirakan 69 m².

Foto 11. Rekonstruksi denah temuan struktur

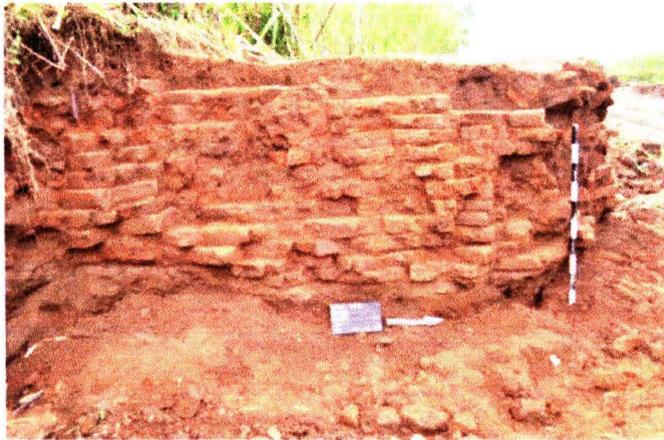
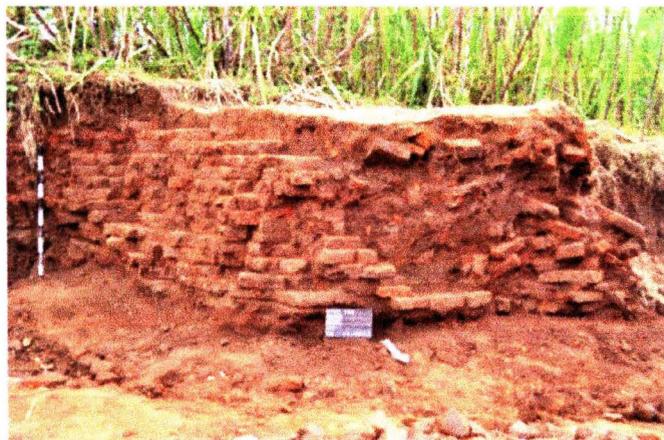
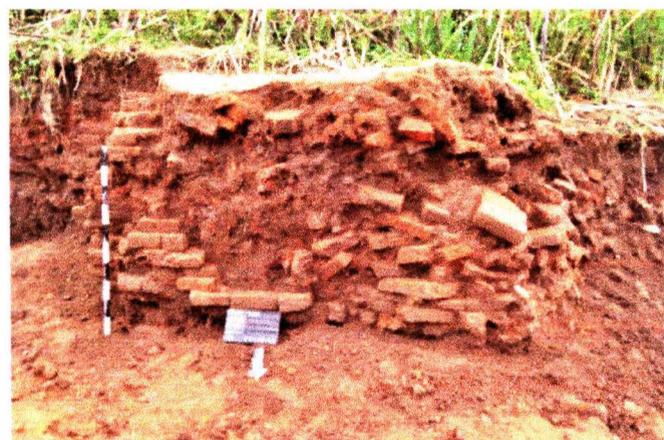
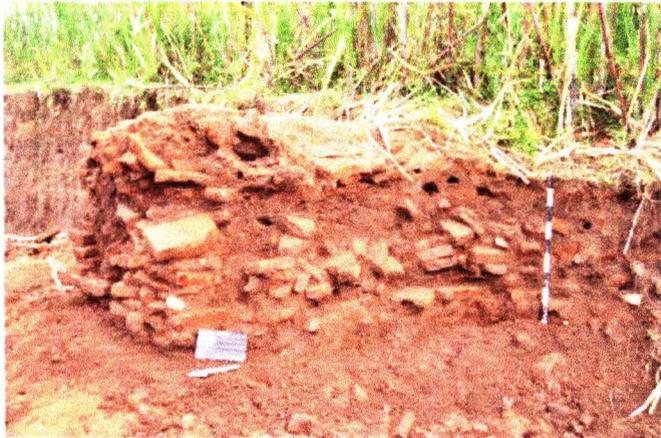
Struktur yang melintang arah barat-timur telah habis sama sekali, dengan menyisakan sedikit fragmen bata kuno di sepanjang area galian. Sementara, struktur yang membujur arah utara-selatan menyisakan sedikit struktur pada dinding utara dan selatan lahan galian. Sisa struktur pada dinding utara lahan galian memiliki lebar 3,7 m dengan ketinggian struktur 60 cm. Sisa struktur pada dinding selatan lahan galian memiliki lebar 80 cm dengan ketinggian struktur 1 m.

Foto 12. Sisa struktur bata di dinding lahan sisi selatan

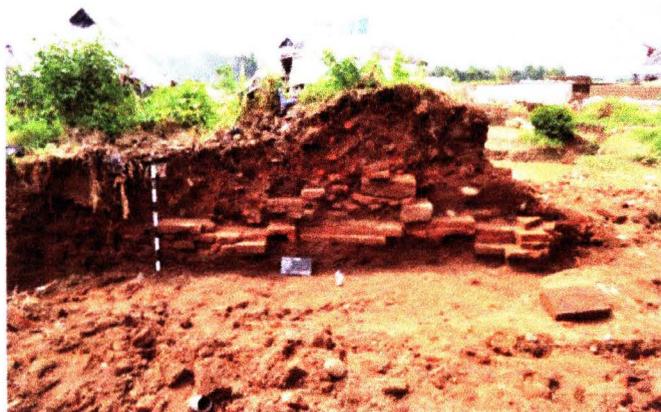
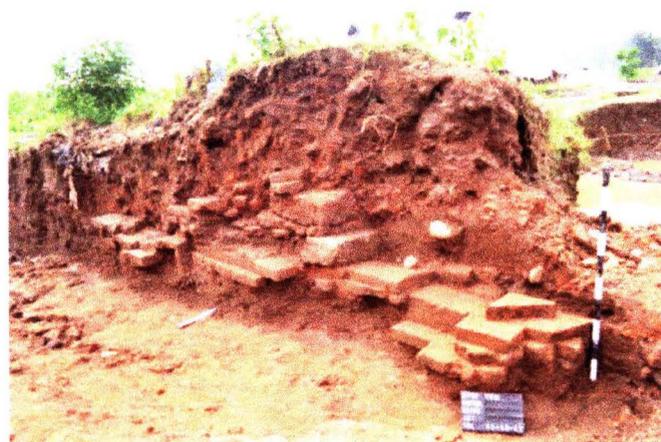
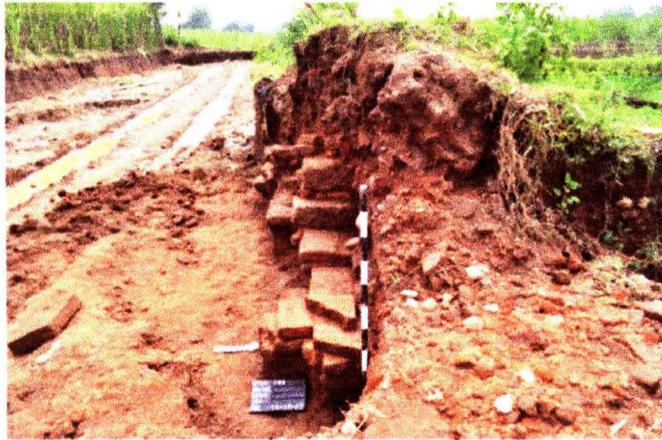
Foto 16. Sisa struktur bata di dinding lahan sisi utara

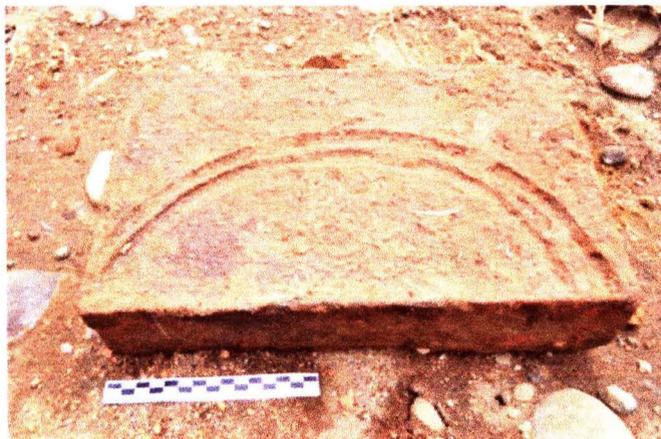
Bata yang digunakan sebagai penyusun struktur memiliki ukuran dan bentuk yang bervariasi. Bata terbesar yang ditemukan memiliki ukuran panjang 37 cm, lebar 23 cm, dengan tebal 8 cm. Bata yang paling banyak ditemukan memiliki ukuran panjang 34 cm, lebar 22 cm, dengan tebal 7 cm. Sementara, bata terkecil yang ditemukan memiliki ukuran lebar 19 cm dengan ketebalan 4 cm. Sebagian besar fragmen bata yang ditemukan merupakan bata polos, namun terdapat sebagian kecil bata yang memiliki profil lengkung, sisi miring, bahkan memiliki relief. Selain itu ditemukan pula beberapa fragmen gerabah wadah berupa tempayan.

Foto 19. Bata kuno polos

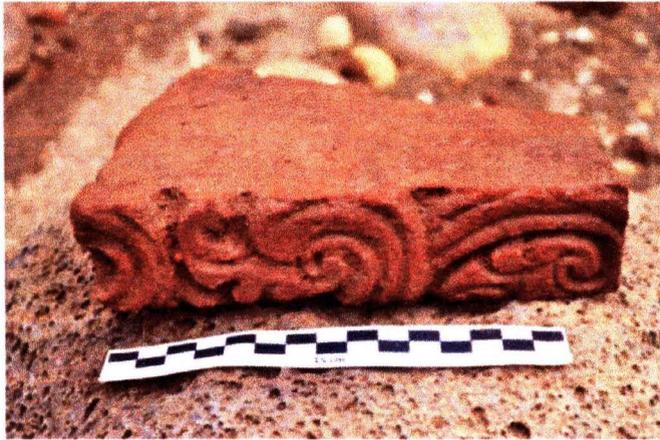
Foto 20. Bata berrelief

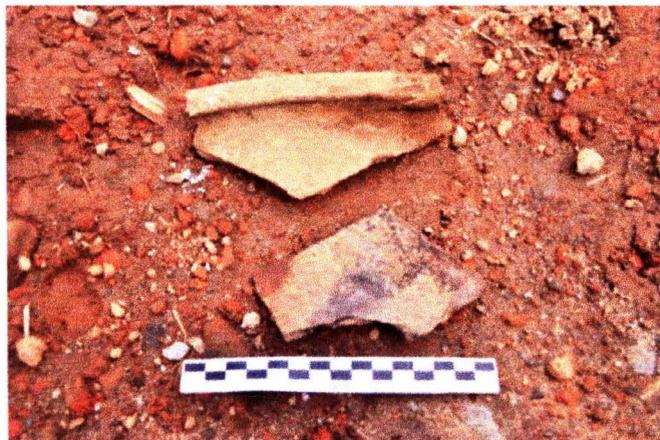
Foto 21. Fragmen gerabah

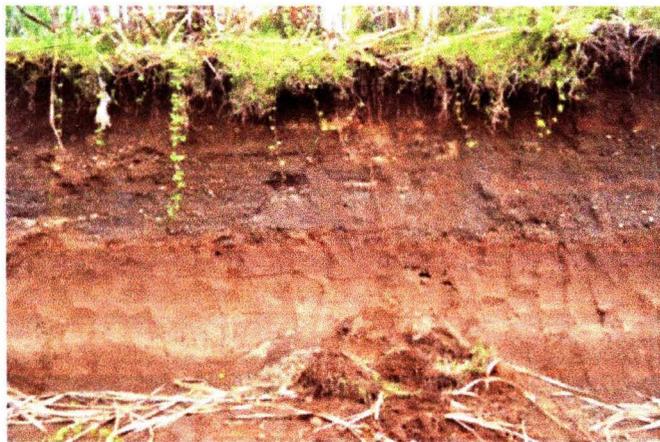
Lahan galian yang merupakan lokasi kejadian memiliki ukuran sekitar 1.062 m². Kedalaman galian sekitar 2,65 m yang terdiri atas 7 strata tanah. Stratigrafi tanah di lokasi tersebut adalah sebagai berikut:

- a) Pasir lempungan kasar berwarna coklat bercampur akar tanaman dan kerikil dengan kekerasan tanah sedang. Ketebalan 76 cm.
- b) Pasir lempungan halus berwarna coklat bercampur kerikil dan lensa pasir dengan kekerasan tanah gembur. Ketebalan 61 cm.
- c) Lempung halus berwarna coklat dengan kekerasan tanah padat. Ketebalan 15 cm.

- d) Lempung pasir kasar berwarna coklat dengan kekerasan tanah padat. Ketebalan 26 cm.
- e) Lempung halus berwarna coklat dengan kekerasan tanah sedang. Ketebalan 34 cm.
- f) Lempung halus berwarna abu-abu dengan kekerasan tanah sedang. Ketebalan 35 cm.
- g) Tanah padas berwarna coklat dengan kepadatan tanah padat. Ketebalan 18 cm.

Foto 22. Stratigrafi tanah

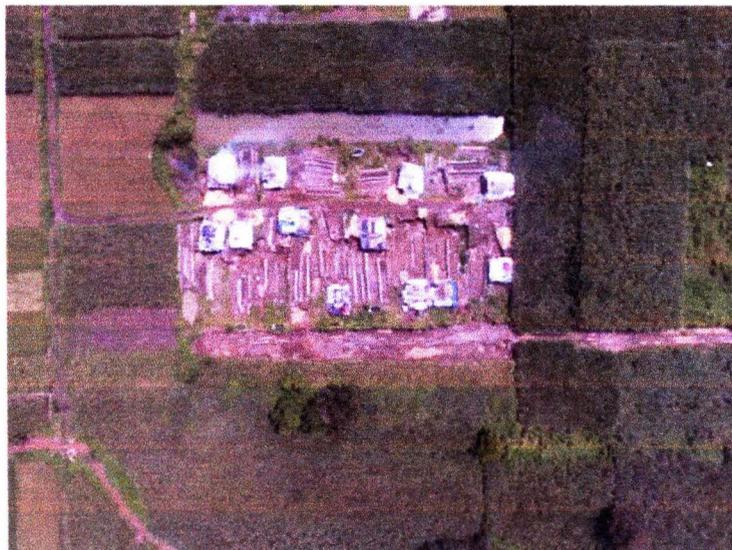
Foto 23. Foto udara lokasi temuan struktur

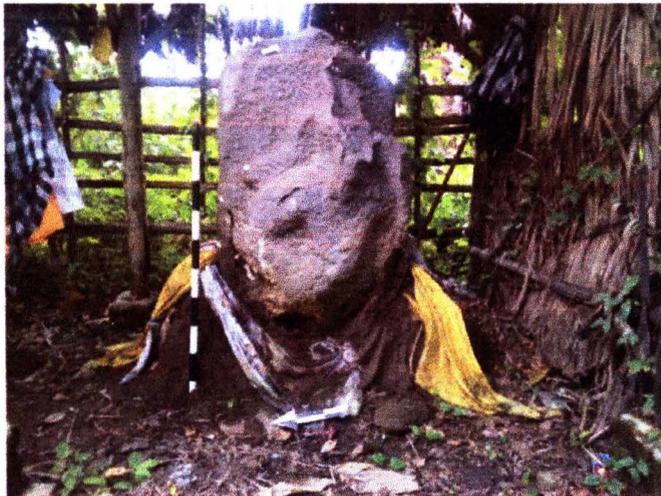
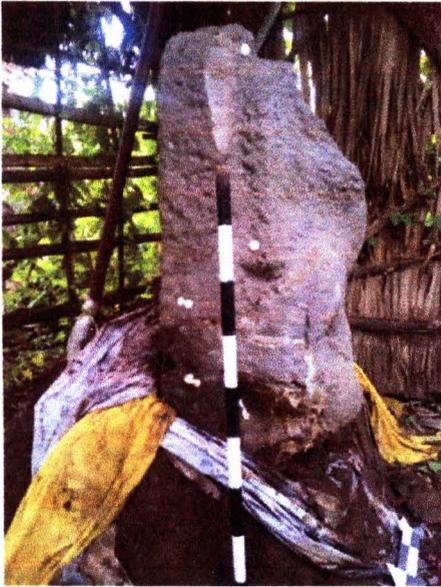
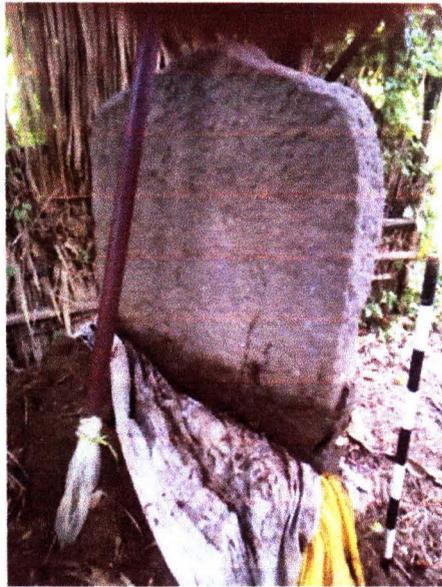
Sebuah arca berbahan batu andesit dalam kondisi rusak ditemukan di sebelah tenggara struktur bata yang dirusak di lahan Ibu Tuminah/Bapak Sawi. Temuan ini terdapat pada titik koordinat 49M 0655703 dan 9162757. Arca ini terdapat di tengah ladang tebu dan diberi cungkup sederhana. Atribut kedewaan arca ini sudah tidak dapat diidentifikasi lagi. Bagian yang tersisa adalah *stella* (sandaran arca), sisa bagian kepala, tubuh, lengan, dan kaki. Arca ini memiliki ukuran tinggi 135 cm, panjang 65 cm, dan lebar 35 cm dengan pahatan kasar.

Foto 24. Fragmen arca tampak depan

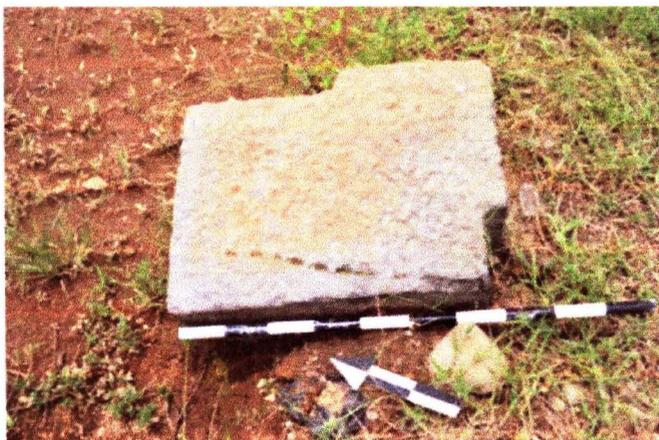
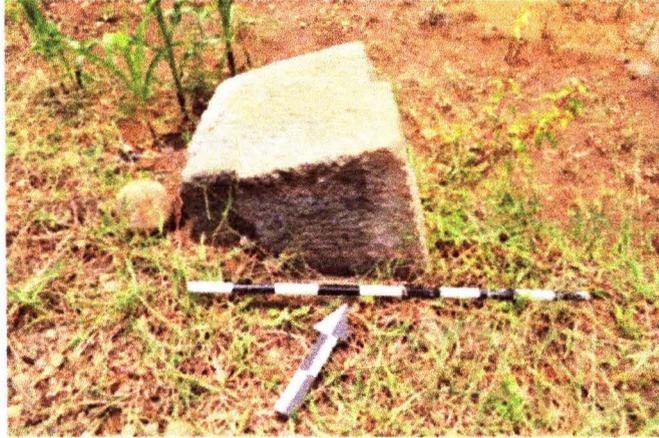
Sebuah balok batu terletak di pinggir jalan pada koordinat 49M 0655789 9162794. Balok batu ini berbahan batu andesit yang dipahat kasar, bentuk penampang menyerupai huruf L. Ukuran panjang 72 cm, lebar 57 cm, dengan ketebalan 45 cm. Kondisi balok batu mengalami sedikit rompal di salah satu sisinya.

Foto 27. Balok batu

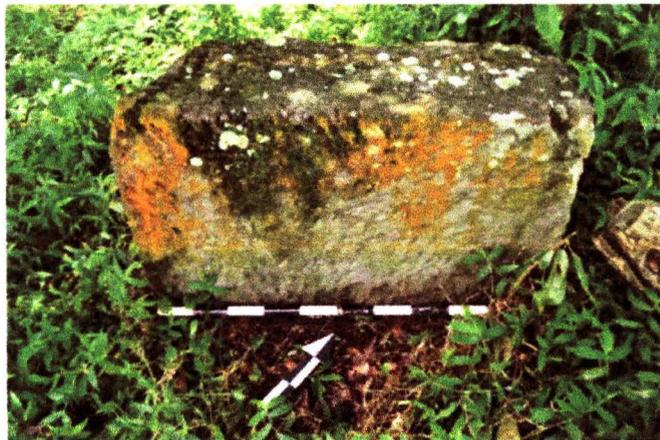
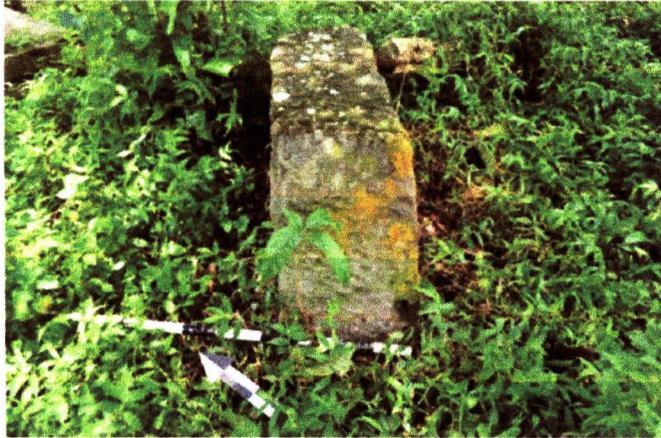
Sebuah balok batu terletak di pinggir makam Dusun Bendo, Desa Kunitir, Kec. Jatirejo, pada titik koordinat 49M 655823 dan 9162794. Balok batu ini berbahan batu andesit yang dipahat kasar, berbentuk balok persegi panjang. Ukuran panjang 104 cm, lebar 31 cm, dengan ketebalan 69 cm. Kondisi balok batu tertutup *lychen*.

Foto 29. Balok batu

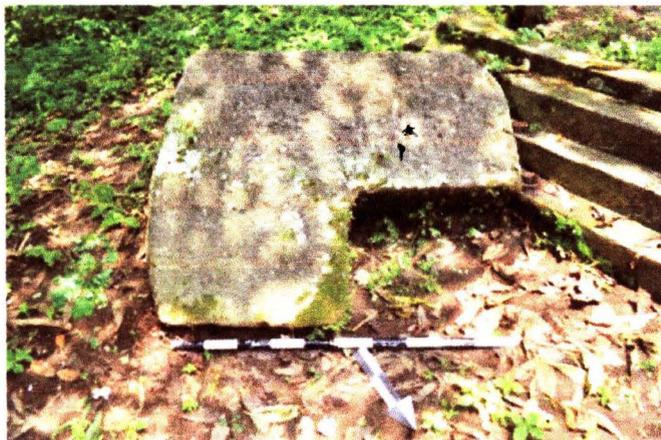
Sebuah balok batu terletak di pinggir makam Dusun Bendo, Desa Kunitir, Kec. Jatirejo, pada koordinat 49M 655821 dan 9162828. Balok batu ini berbahan batu andesit yang dipahat kasar, bentuk penampang menyerupai huruf L. Ukuran panjang 103 cm, lebar 94 cm, dengan ketebalan 69 cm. Kondisi balok batu tertutup *lychen*.

Foto 31. Balok batu

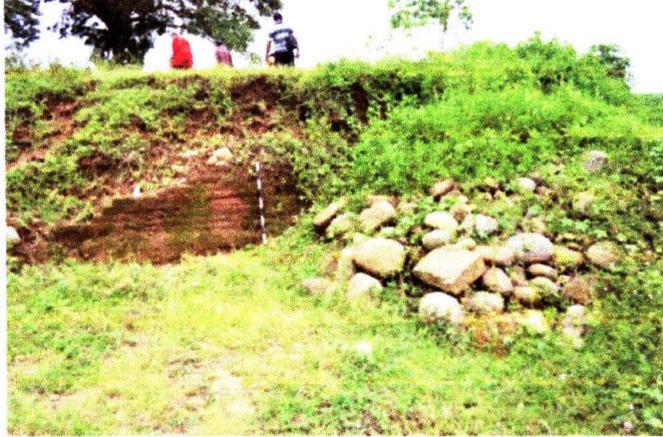
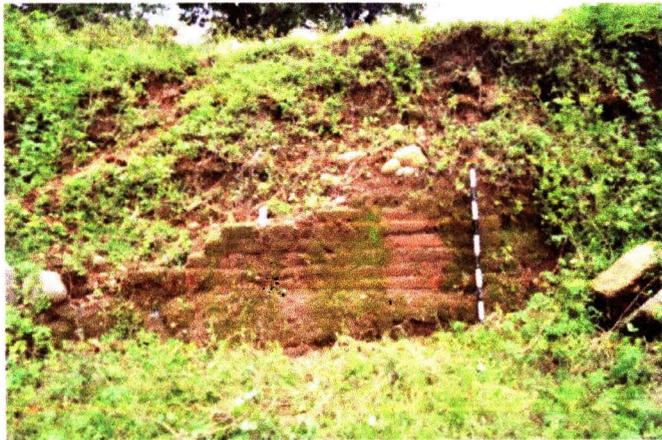
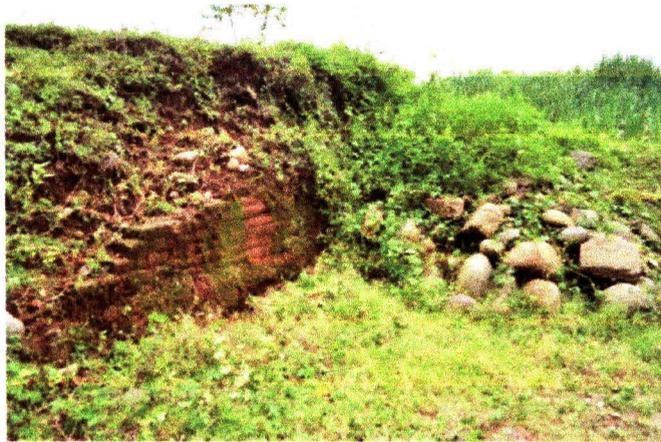
Di sebelah selatan makam Dusun Bendo, Desa Kunitir, Kec. Jatirejo ditemukan struktur bata kuno yang kondisinya relatif utuh. Struktur ini terletak pada koordinat 49M 655790 dan 9162868, membujur arah utara – selatan dan menempel pada sebuah gawir. Secara vertikal terdapat 6

lapis bata pada struktur ini. Panjang struktur ini sekitar 202 cm dengan tinggi 50 cm. Sebuah tumpukan batu dengan beberapa balok batu yang diperkirakan kuno terdapat di dekat struktur bata ini.

Foto 32. Struktur bata 1

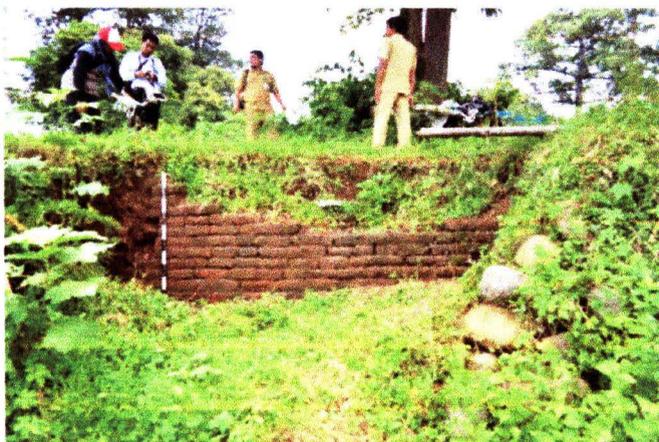
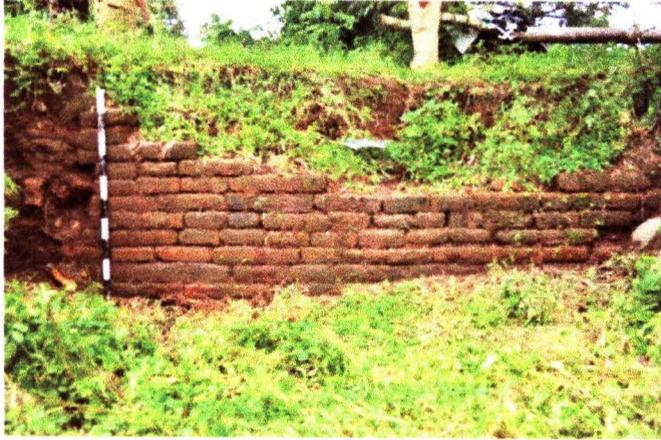
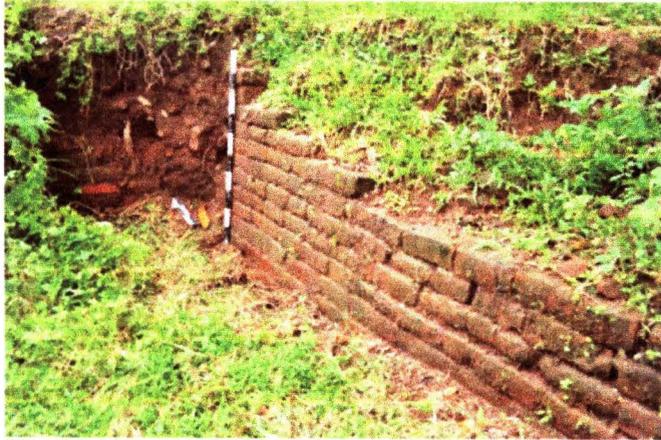
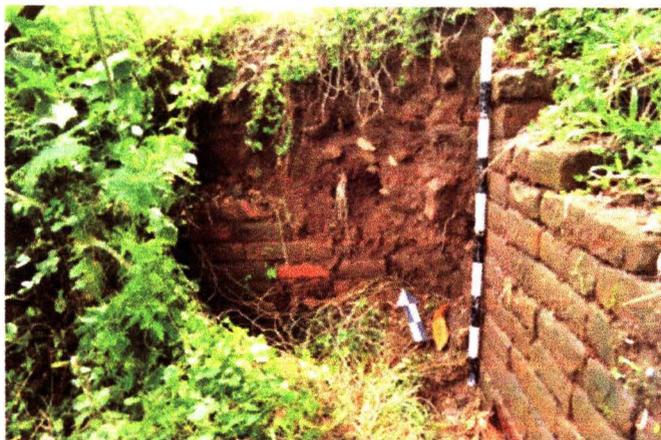
Di sebelah timur Struktur Bata 1, masih di sebelah selatan makam Dusun Bendo, Desa Kunitir, Kec. Jatirejo ditemukan struktur bata kuno lainnya yang kondisinya relatif utuh pada koordinat 49M 655782 dan 9162852. Struktur ini diperkirakan masih satu konteks dengan Struktur Bata 1. Struktur ini berdenah huruf L membujur arah utara – selatan dan melintang barat-timur, menempel pada sebuah gawir. Secara vertikal terdapat 13 lapis bata pada struktur ini. Panjang struktur ini sekitar 175 cm dengan tinggi 110 cm.

Foto 35. Struktur bata 2

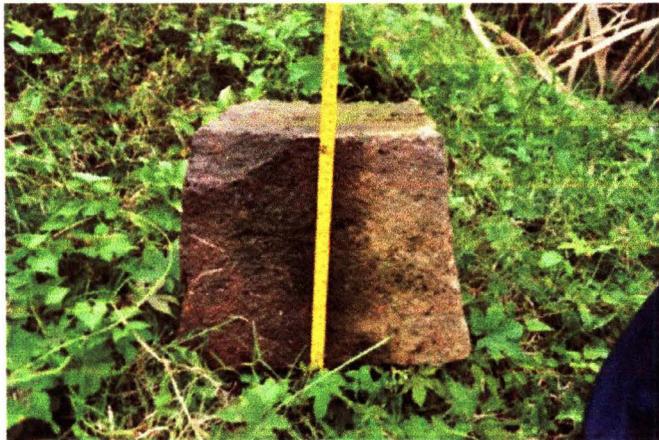
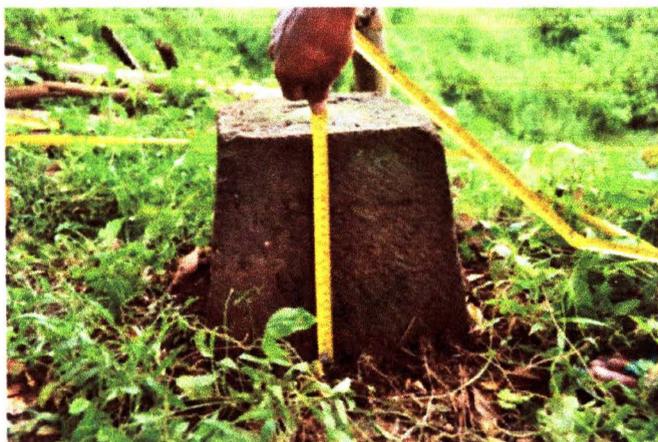
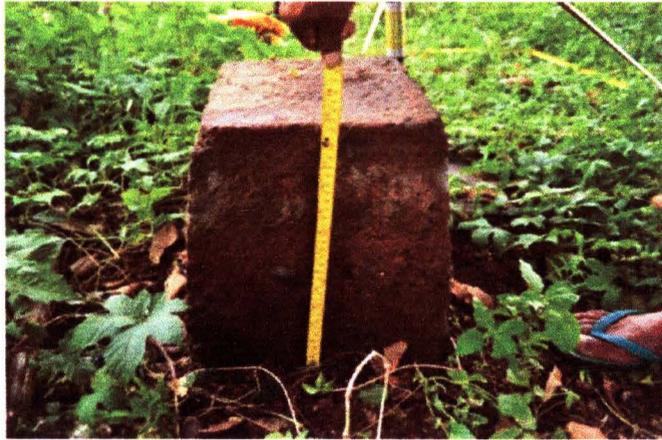
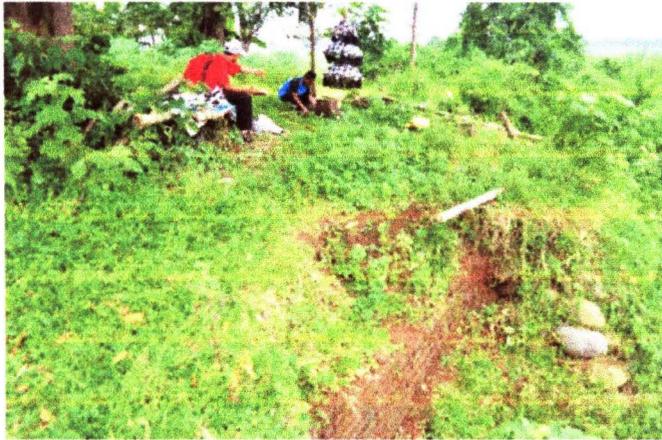
Tiga buah umpak batu juga ditemukan di dekat Struktur Bata 1 dan Struktur Bata 2. Sebuah umpak batu ditemukan di sebelah struktur bata 1. Umpak berbahan batu andesit ini memiliki ukuran panjang 39 cm dan lebar 38 cm dengan salah satu sudut telah rusak. Dua buah umpak lainnya ditemukan di dekat struktur bata 2. Umpak batu kedua memiliki ukuran panjang 35 cm, lebar 31 cm, dan tinggi 28 cm. Sementara, umpak batu ketiga memiliki ukuran panjang 37 cm, lebar 33 cm, dan tinggi 31 cm.

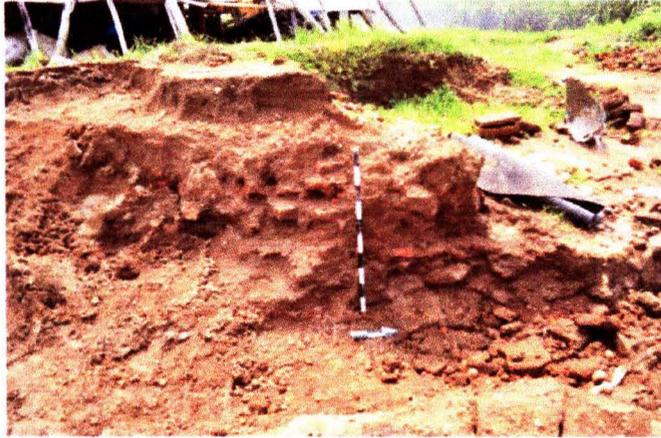
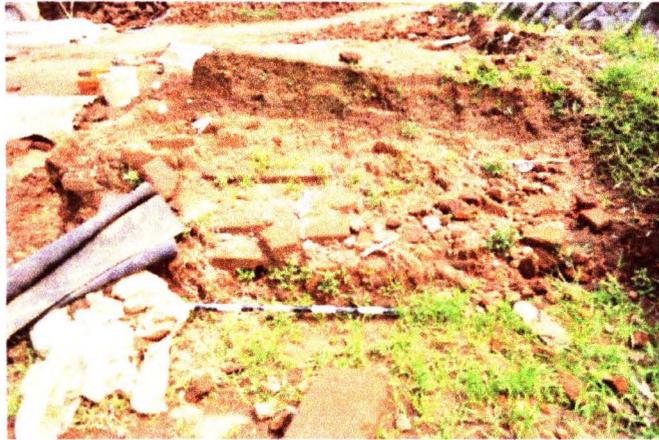
Sekitar 60 m di sebelah utara struktur bata yang dirusak di lahan Ibu Tuminah/Bapak Sawi, terdapat dua sisa struktur dalam kondisi memprihatinkan. Terletak di dalam area pembuatan bata, struktur ini sebagian telah dibongkar dalam proses pembuatan bata. Struktur ini terdapat pada koordinat 49M 655614 dan 9162884 dan 49M 655614 dan 9162889.

Foto 44. Sisa struktur di area pembuatan bata

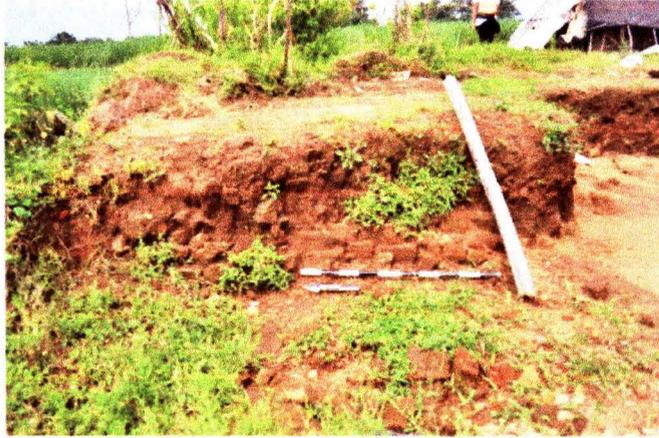
Sekitar 35 m di sebelah timur Struktur Bata 3, terdapat sisa struktur bata lainnya. Struktur ini juga terletak di dalam area pembuatan bata, struktur ini sebagian telah dibongkar dalam proses pembuatan bata. Struktur ini terdapat pada koordinat 49M 655650 dan 9162883.

Foto 46. Sisa struktur di area pembuatan bata

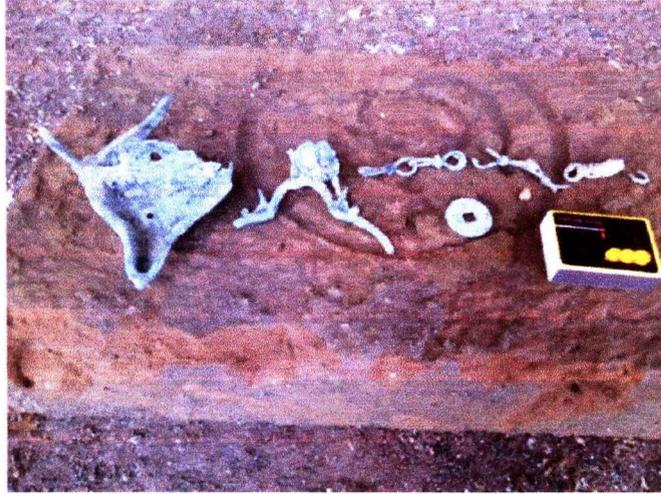
Berdasarkan hasil survey permukaan yang telah dilakukan, dapat diketahui bahwa terdapat cukup banyak tinggalan arkeologi di sekitar struktur bata yang rusak di lahan Bapak Sawi. Informasi yang diperoleh dari para pembuat bata menyebutkan bahwa pada awalnya memang terdapat beberapa baris struktur membujur arah utara – selatan di tempat pembuatan bata tersebut. Sebagian besar struktur tersebut kini telah rusak. Sementara, tinggalan arkeologi berupa perkakas atau wadah-wadahan tembikar tidak begitu banyak ditemukan di area ini. Hal ini dapat diketahui berdasarkan hasil survey permukaan dan keterangan para pembuat bata. Para pembuat bata menyebutkan bahwa pernah ditemukan beberapa benda yang kini telah dijual, diantaranya berupa mata uang cina (kepeng), bandul jala, serpihan dan lembaran emas. Salah satu temuan yang telah diserahkan ke Balai Pelestarian Cagar Budaya Jawa Timur adalah sebuah pelita (lampu minyak).

Foto 45. Pelita (lampu minyak)

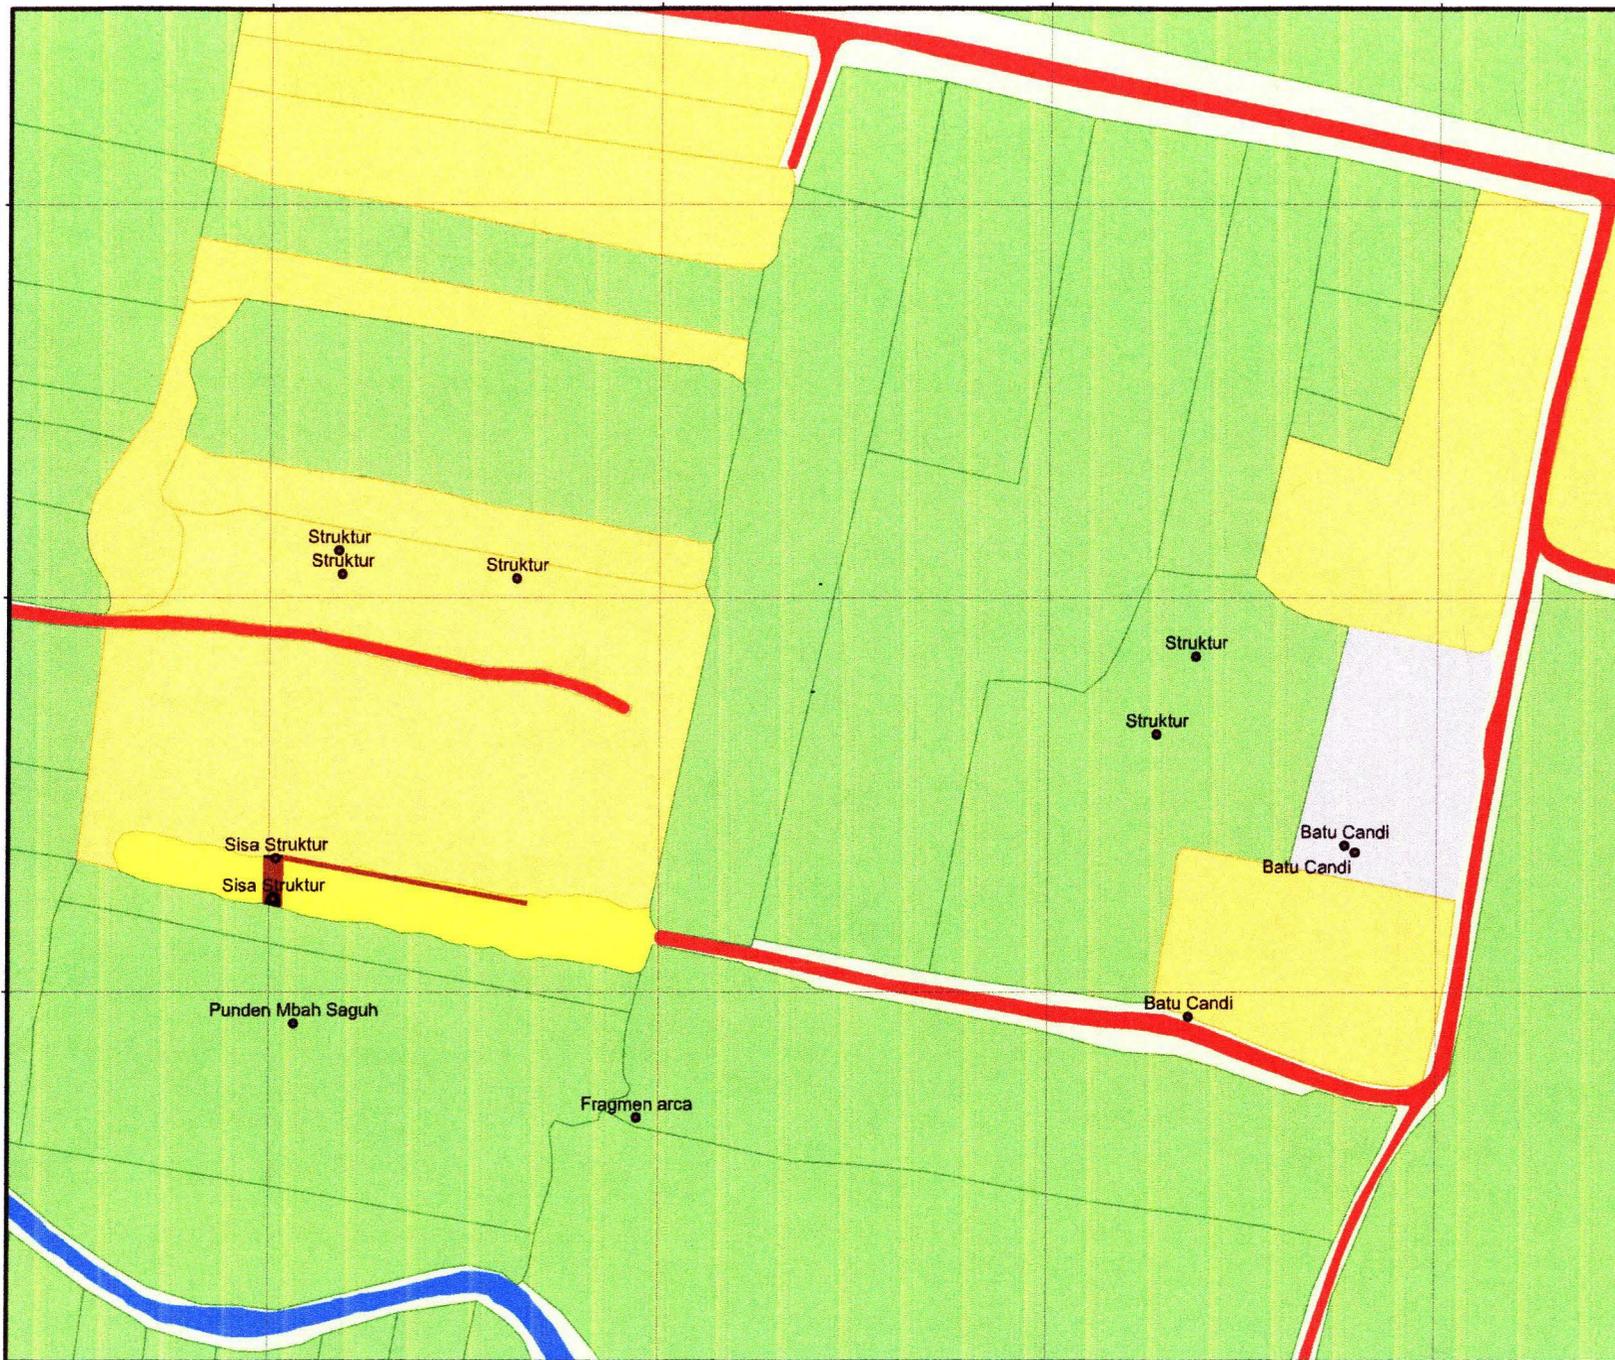
PETA SEBARAN TEMUAN ARKEOLOGI
DI DUSUN BENDO DESA KUMITIR
KECAMATAN JATIREJO
KABUPATEN MOJOKERTO

- Titik Temuan Arkeologi
- Jalan
- Sungai
- Sisa Struktur (luas = 11 m²)
- Dugaan Struktur yang hilang (luas = 69 m²)
- Area lahan yang digali (luas = 1240 m²)
- Linggan (Tempat Pembuatan Bata)
- Makam Umum
- Sawah

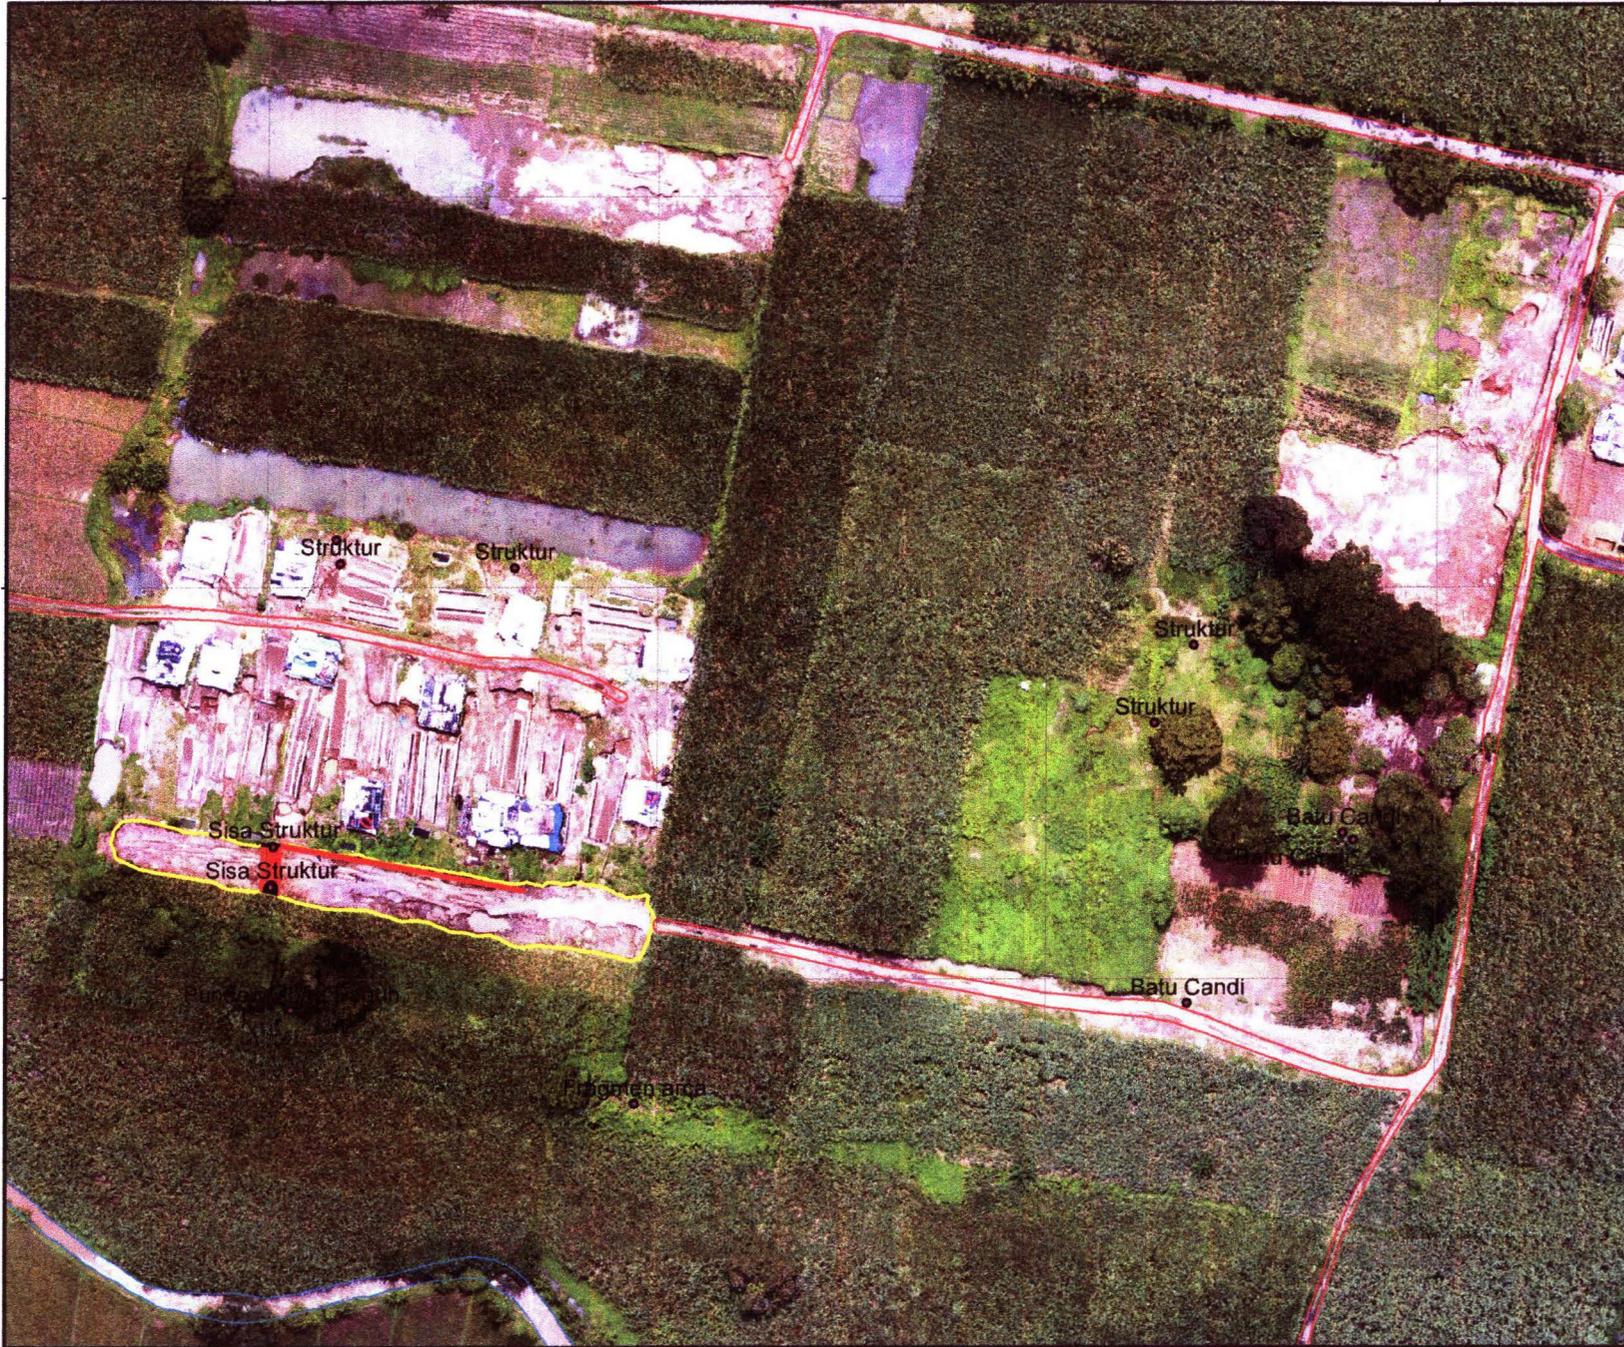
FOTO UDARA SEBARAN TEMUAN ARKEOLOGI
DI DUSUN BENDO DESA KUMITIR
KECAMATAN JATIREJO
KABUPATEN MOJOKERTO

- LEGENDA**
- Titik Temuan Arkeologi
 - ▭ Jalan
 - ▭ Sungai
 - ▭ Sisa Struktur (luas = 11 m²)
 - ▭ Dugaan Struktur yang hilang (luas = 69 m²)
 - ▭ Area lahan yang digali (luas = 1240 m²)
- Coordinate System
UTM Zone 49 Southern Hemisphere
Datum WGS 1984
