HASIL KAJIAN 2014

KEMENTERIAN PENDIDIKAN DAN KEBUDAYAAN
DIREKTORAT JENDERAL KEBUDAYAAN
BALAI KONSERVASI BOROBUDUR
2015

Buku Hasil Kajian 2014 merupakan kompilasi hasil kajian yang telah dilakukan Balai Konservasi Borobudur pada tahun 2014. Buku Hasil Kajian 2014 berisi 8 laporan hasil kajian yaitu Pembersihan Cagar Budaya Logam dengan Metode Tradisional, Konservasi Cagar Budaya Kayu dengan Bahan Tradisional, Dampak Negatif Dupa dan Lilin terhadap Batu Candi, Efektifitas Endapan Garam pada Cagar Budaya Berbahan Batu dengan Resin Penukar Ion, Pengembangan Metode Pengukuran Deformasi Vertikal dan Horizontal Candi Borobudur dan Bukit, Konservasi Situs Liyangan, Visitor Management Candi Borobudur Tahap II, dan Pelapis Tangga Candi Borobudur.

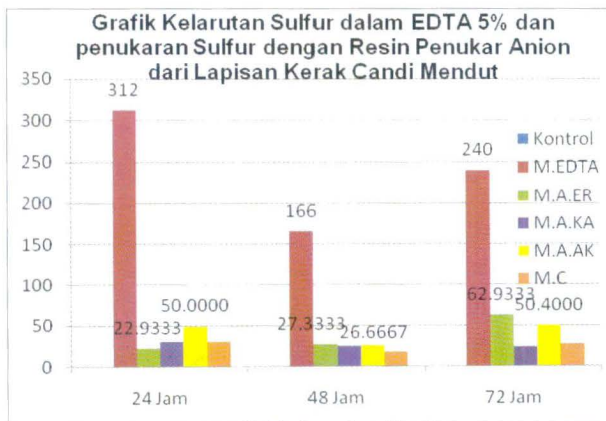
Grafik 1.2.4 Kelarutan Sulfur dalam EDTA 5% dan Penukaran Sulfur dengan Resin Penukar Anion Lapisan Kerak Candi Mendut

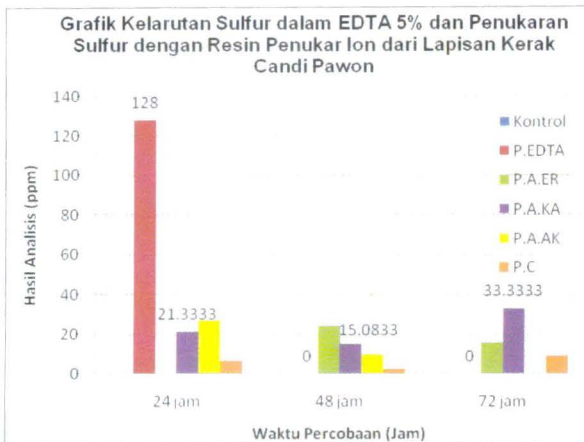
Grafik 1.2.6 Kelarutan Sulfur dalam EDTA 5% dan Penukaran Sulfur dengan Resin Penukar Ion dari lapisan Kerak Candi Pawon

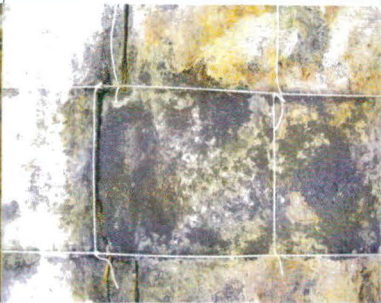
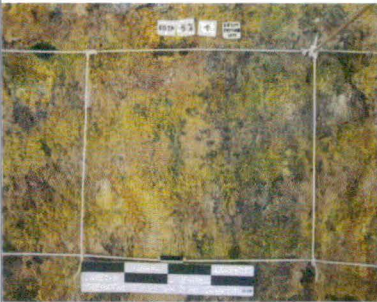
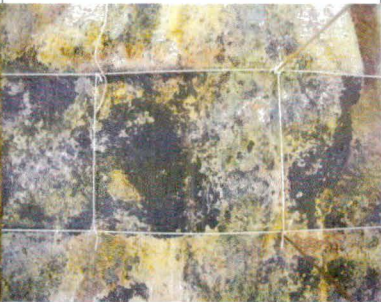
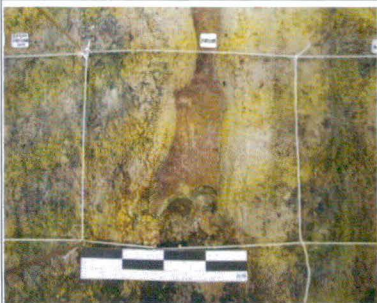
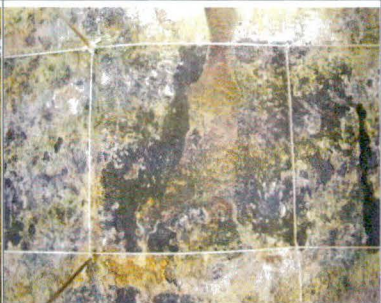
Foto Sebelum Percobaan	Foto Setelah Percobaan

Terdapat perubahan secara fisik pada lapisan kerak batuan sebelum dan setelah percobaan dengan berbagai macam variasi pengaplikasian menggunakan larutan EDTA 5% untuk lapisan kerak yang lunak dapat dibersihkan dengan bantuan secara mekanik.

Larutan EDTA 5%	Larutan EDTA 5%

Larutan EDTA 5% diganti resin penukar ion	Larutan EDTA 5% diganti resin penukar ion

Resin kation-anion	Resin kation-anion

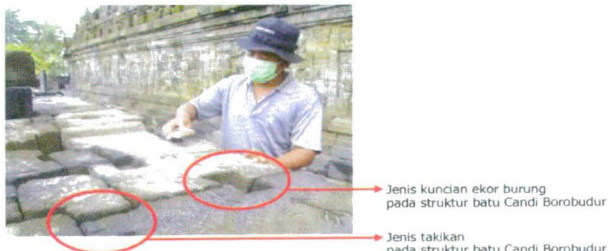
Foto 2.2.1. Kondisi blok batu struktur candi beserta kuncian dan takikannya

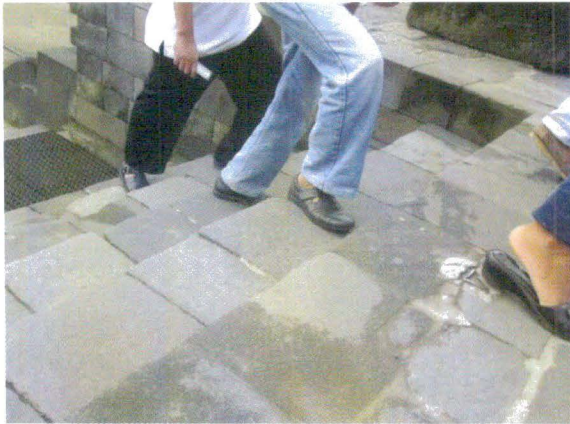
Penyebab utama keausan khususnya pada batu penyusun struktur tangga pada Candi Borobudur yang paling besar adalah karena aktifitas manusia yang naik ke candi. Pengunjung yang menggunakan alas kaki yang bervariasi secara tidak sengaja telah menyebabkan keausan pada batu candi.

Foto 2.2.2. Kondisi tangga undag – Selasar pada sisi Timur dan aktifitas pengunjung yang melewati tangga.

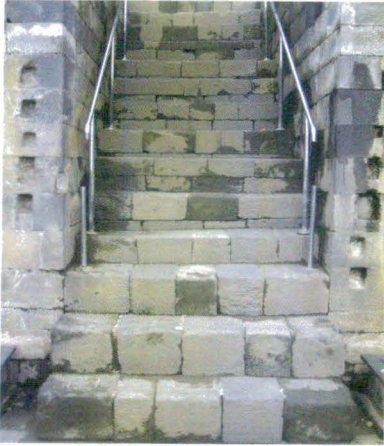
Tangga sisi Timur lorong I – lorong II

Foto 2.2.4. Lokasi Pembuatan Pra Desain Model Pelapis Tangga pada Tangga Sisi Timur Lorong I – Lorong II.

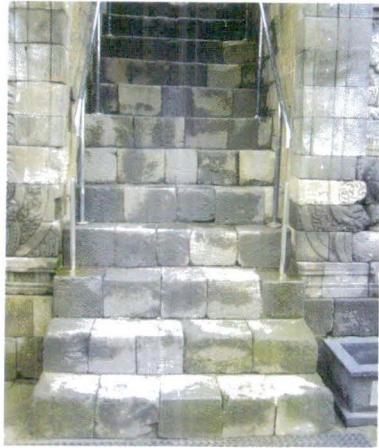
Tangga sisi Selatan lorong I – lorong II

Foto 2.2.5. Lokasi Pembuatan Pra Desain Model Pelapis Tangga pada Tangga Sisi Selatan Lorong I – Lorong II.

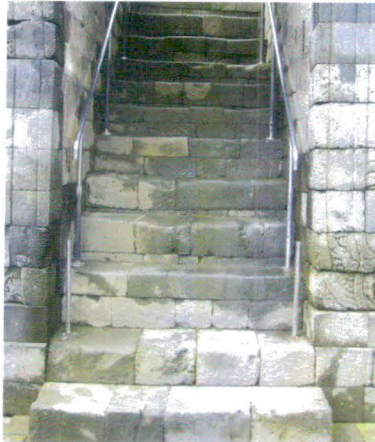
Tangga sisi Utara lorong I – lorong II

Foto 2.2.6. Lokasi Pembuatan Pra Desain Model Pelapis Tangga pada Tangga Sisi Utara Lorong I – Lorong II.

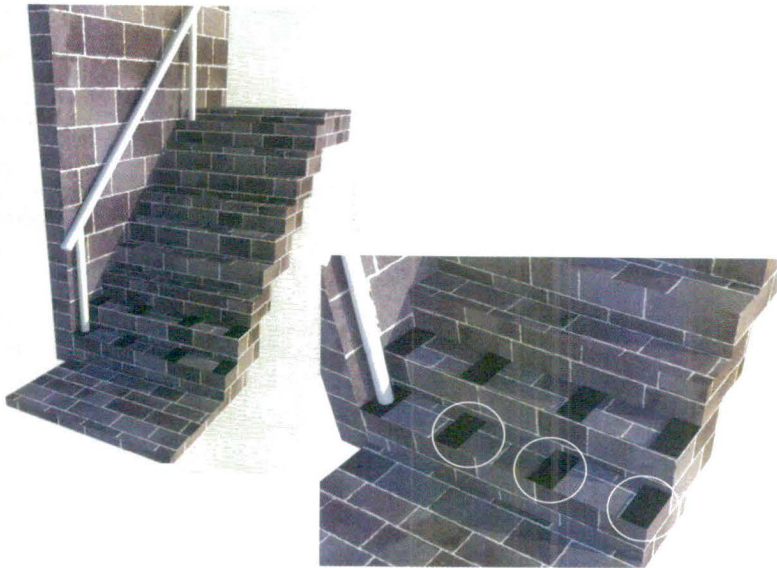
LAPISAN KARET

Pada pra desain model ini tidak digunakan kerangka kayu. Sehingga pada model ini peranan kerangka kayu digantikan dengan landasan kayu yang dilapisi karet setebal 0,5 – 0,75 cm. Landasan kayu berlapis karet berfungsi menyangga dataran pijak di atasnya. Sedangkan bagian bawah landasan kayu yang berlapis karet berfungsi menumpu batu struktur tangga. Dengan adanya lapisan karet maka permukaan batu tangga dapat terjaga dari goresan dan tumpuan langsung dari landasan kayu. Selain itu lapisan karet juga berfungsi meratakan tumpuan pada dataran pijak sehingga dapat lebih aman dan nyaman saat dilintasi.

Gambar 2.2.4. Detil Gambar Lapisan Karet pada Landasan Dataran Pijak, Model Pelapis Berbahan Kayu Ulin

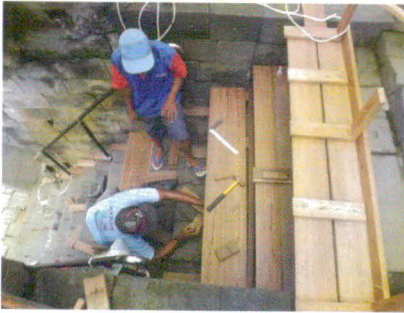
Foto 2.2.7. Proses Pemasangan Dataran Pijak pada Pembuatan Pra Desain Model Pelapis Tangga

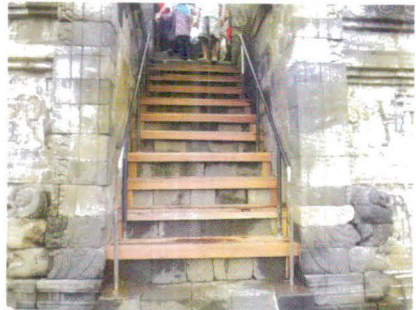
Foto 2.2.8. Hasil Akhir Pembuatan Pra Desain Model Pelapis Tangga Berbahan Kayu dengan Susunan Melintang

Pada pra desain model ini tidak digunakan kerangka kayu. Sehingga pada model ini peranan kerangka kayu digantikan dengan landasan kayu yang dilapisi karet setebal 0,5 – 0,75 cm. Landasan kayu berlapis karet berfungsi menyangga dataran pijak di atasnya. Sedangkan bagian bawah landasan kayu yang berlapis karet berfungsi menumpu batu struktur tangga. Dengan adanya lapisan karet maka permukaan batu tangga dapat terjaga dari goresan dan tumpuan langsung dari landasan kayu. Selain itu lapisan karet juga berfungsi meratakan tumpuan pada dataran pijak sehingga dapat lebih aman dan nyaman saat dilintasi.

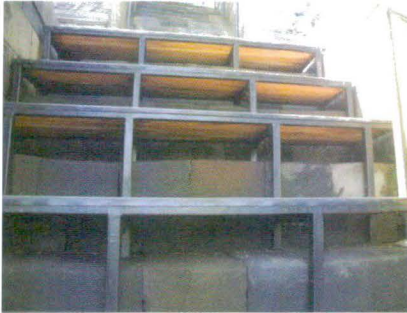
Desain model ini dibuat pada tangga sisi selatan yang menghubungkan lorong II ke lorong III. Model ini merupakan hasil pengembangan dari kekurangan pada pra desain sebelumnya yang terbuat dari bahan kayu jati ataupun ulin. Kelebihan dari model ini adalah desain kerangkanya yang kuat dan dapat dengan mudah dipindahkan. Kerangka pelapis tangga pada model ini dibuat dari besi hollow berbentuk persegi yang disatukan sesuai dengan bentuk undakan tangga dengan dilas. Adapun pada bagian dataran pijaknya masih menggunakan kayu jati yang dipasangkan pada kerangka besi dengan menggunakan baut. Selain itu, untuk menjaga keamanan pengunjung saat melalui pelapis tangga, maka dataran pijak kayu dibuat beralur dan pada ujungnya diberi lis karet untuk meningkatkan kekesatannya. Sementara itu, berkaitan dengan intervensi model pelapis tangga dengan permukaan batu pijak pada tangga candi, Hingga saat ini masih dikaji bahan dari karet yang sesuai dengan alas pelapis tangga.

Foto 2.2.9. Model Pelapis Tangga Candi dengan Kerangka Besi dan Dataran Pijak Kayu Jati di Tangga Utara Lorong II – Lorong

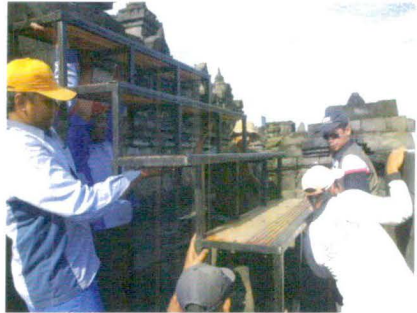
Foto 2.2.10. Desain Knock Down pada Model Pelapis Tangga Candi dengan Kerangka Besi

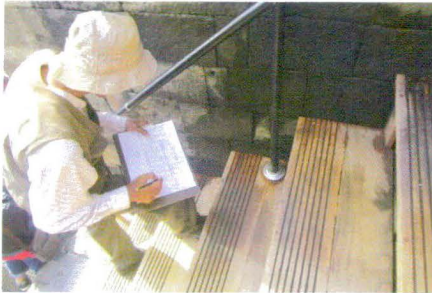
Pada monitoring material dan konstruksi pelapis tangga candi, beberapa elemen yang dimonitor difokuskan pada struktur batu tangga candi dan model pelapis tangga candi. Monitoring pada struktur batu tangga dilakukan untuk mengetahui pertumbuhan mikroorganisme pada permukaan batu, suhu, kelembaban, dan endapan tanah atau pasir yang dijumpai. Adapun monitoring pada material pra desain model pelapis tangga candi bertujuan mengamati kondisi fisik material di antaranya pada bagian dataran pijak, landasan, guratan, paku ulir, perubahan warna, dan plat logam.

Foto 2.3.1. Monitoring Desain Model Pelapis Tangga Candi

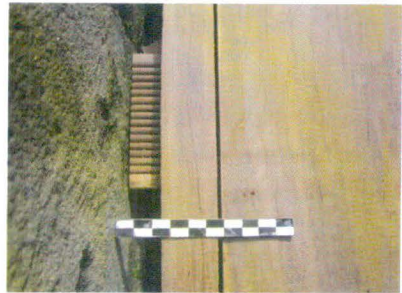
Foto 2.3.2 Pelaksanaan Monitoring pada Dataran Pijak Model Pelapis Tangga Candi yang Mengalami Pergeseran

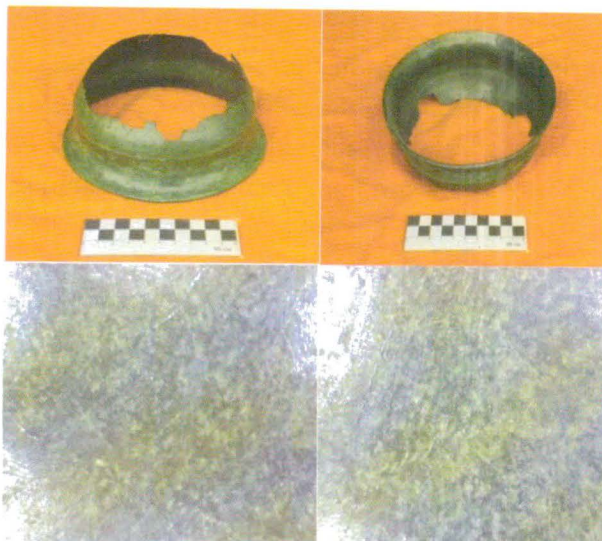
Foto 3.2.2. Contoh Korosi Pasif pada Panduan Tembaga

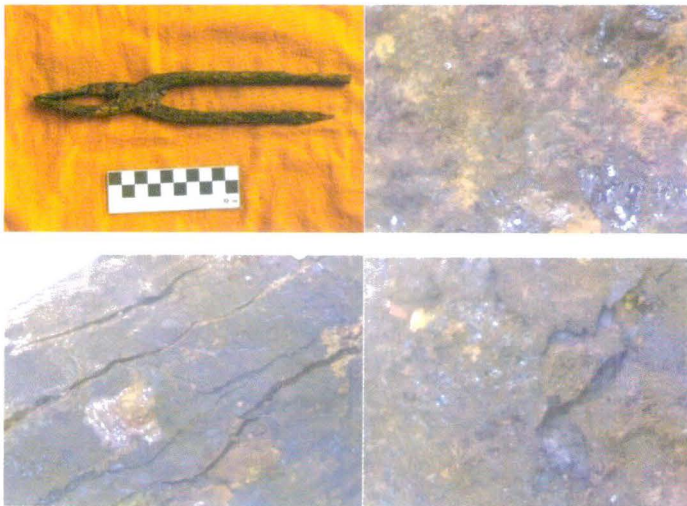
Foto 3.2.3. Korosi Aktif pada Tang Besi Hasil Temuan Eskavasi Situs Liangan

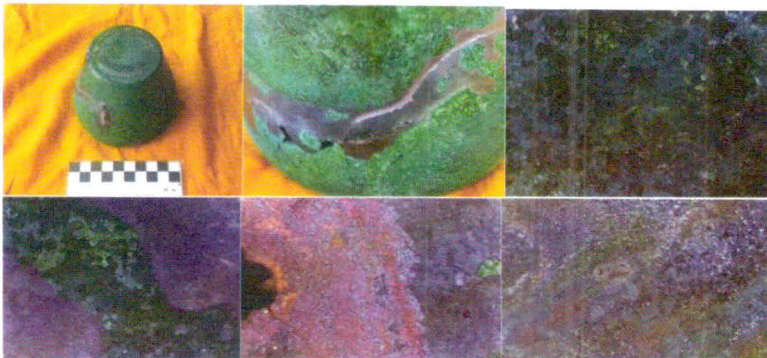
Foto 3.2.6. Korosi Aktif pada Paduan Tembaga

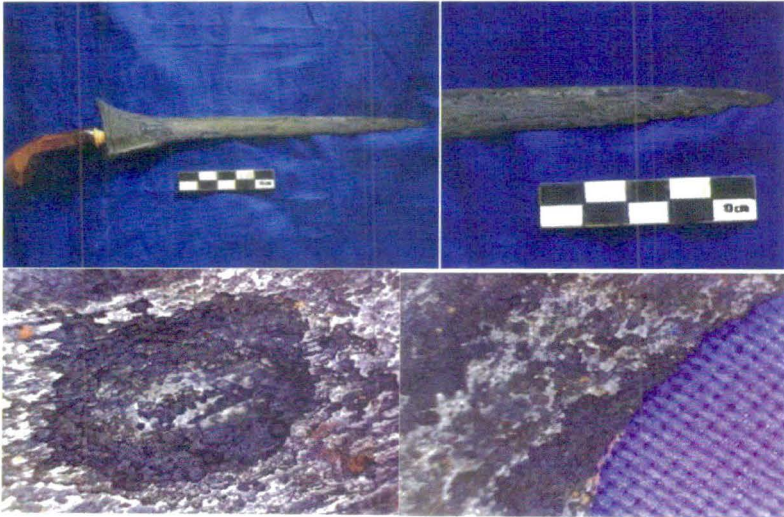
Foto 3.2.10. Karat darah yang belum dibersihkan

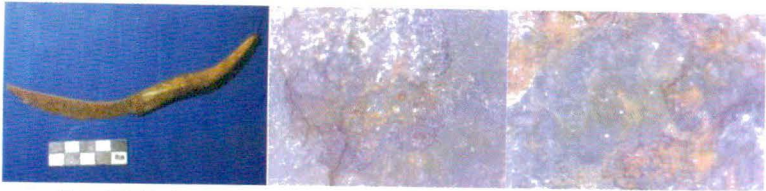
Karat air adalah karat yang terjadi karena bilah keris kontak dengan air dalam jangka panjang, jenis karat termasuk korosi aktif. Jenis karat air ditemukan pada artefak besi yang ditemukan dari dalam sungai atau terkubur lama dalam tanah yang basah.

Foto 3.2.11. Bilah pisau yang ditemukan di sungai mengalami korosi aktif

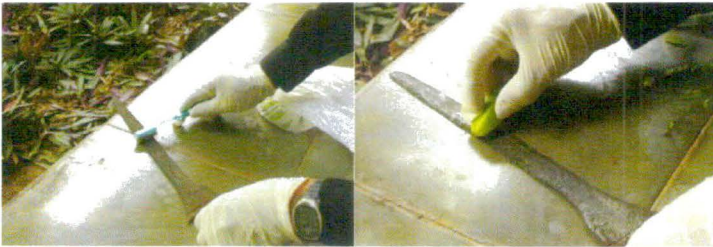
Pembersihan karat dilakukan dengan menggunakan belimbing wuluh. Keris pertama-tama dibersihkan secara mekanis menggunakan sikat untuk menghilangkan debu ataupun kotoran yang melekat.

Foto 3.2.13. Proses pembersihan keris menggunakan blimbing wuluh

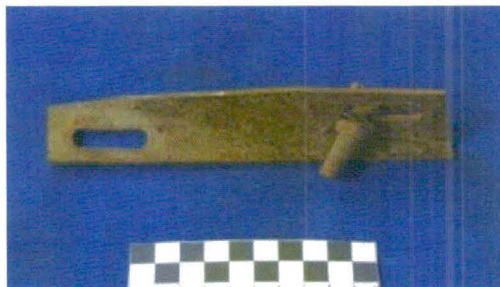
Foto 3.2.15. Kondisi dan baut yang belum dibersihkan

Pengamatan terhadap tingkat keterawatan obyek, menunjukkan bahwa obyek dalam keadaan baik secara fisik namun pada bagian permukaan sebelah dalam terdapat karat.

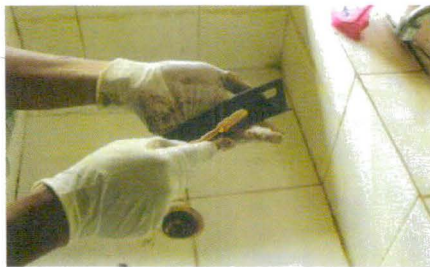
Foto 3.2.17. Proses pembersihan dengan lerak

Setelah proses penetralan kemudian obyek dilap menggunakan kertas tisu dan dikeringkan. Adapun hasil dari pembersihan cukup efektif untuk mengangkat karat tipis yang ada pada permukaan sebelah dalam.

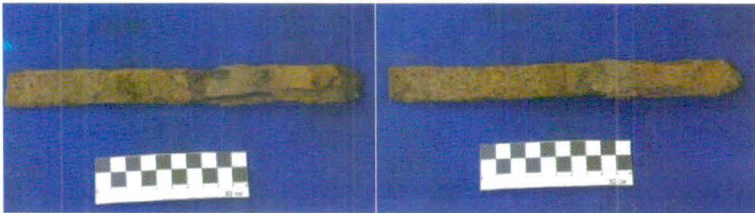
Hasil pengamatan tingkat keterawatan menunjukkan bahwa obyek telah mengalami proses korosi aktif.

Foto 3.2.24. Kondisi besi persegi dibersihkan

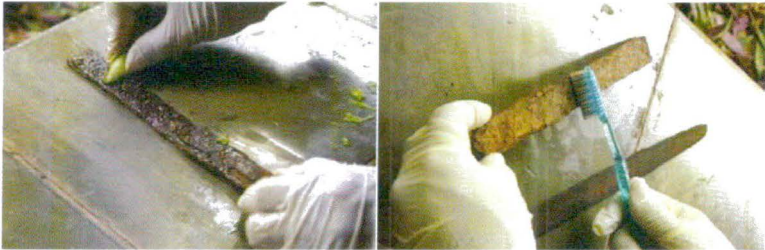
Pembersihan terhadap korosi menggunakan blimbing wuluh. Obyek pertama-tama dibersihkan secara mekanis menggunakan sikat gigi untuk menghilangkan kotoran debu atau tanah yang melekat pada permukaan. Setelah bersih kemudian obyek mulai digosok dengan menggunakan blimbing wuluh.

Foto 3.2.25. Proses pembersihan karat menggunakan belimbing wuluh

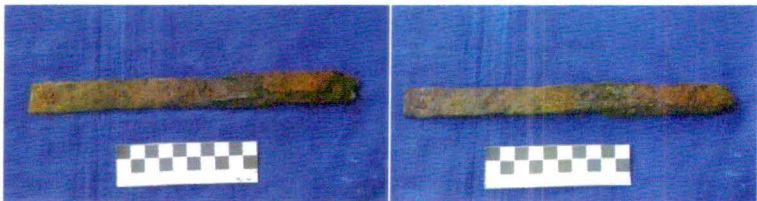
Waktu penggosokan dengan belimbing wuluh untuk masing-masing permukaan adalah 5 menit. Setelah selesai langkah selanjutnya adalah netralisasi dengan cara dicuci menggunakan air lerak dan dibilas dengan air mengalir.

Foto 3.2.26. Proses pembersihan karat menggunakan belimbing wuluh

Hasil pembersihan menunjukkan bahwa belimbing wuluh dapat digunakan mengangkat korosi tipis, akan tetapi untuk korosi tebal belum seluruhnya bersih.

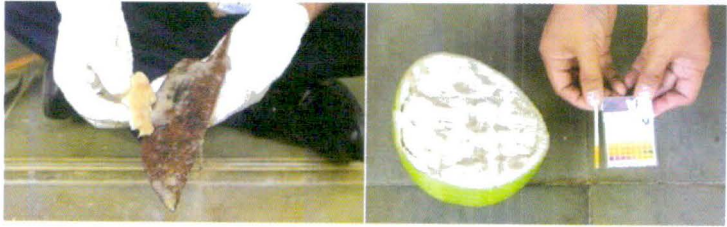
Hasil pembersihan menunjukkan bahwa untuk karat belum terangkat secara maksimal, terutama pada karat yang tebal.

Foto 3.2.28. Proses pembersihan pisau pengot menggunakan buah maja

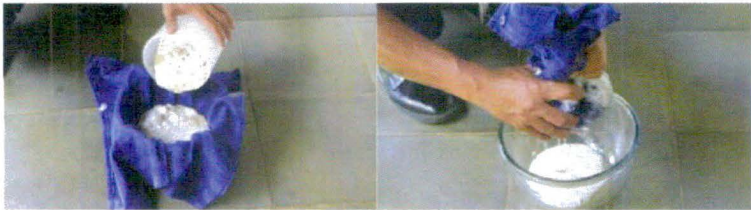
Pembersihan dilakukan dengan merendam obyek pada air mengkudu. Langkah awal yaitu mempersiapkan buah mengkudu kemudian dihaluskan menggunakan mesin blender dan kemudian disaring untuk memisahkan air dengan ampas mengkudu.

Foto 3.2.31. Proses penyiapan larutan dari buah mengkudu

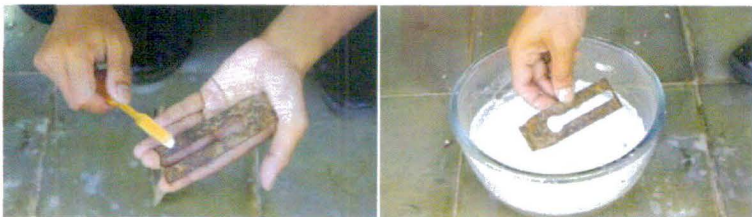
Setelah air mengkudu siap kemudian obyek dibersihkan secara mekanis dengan menggunakan sikat untuk menghilangkan kotoran pada permukaan.

Foto 3.2.32. Proses pembersihan korosi menggunakan buah mengkudu

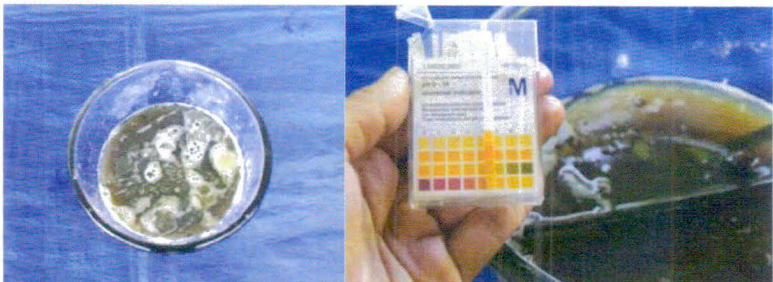
Untuk melihat waktu efektif air mengkudu terhadap pembersihan obyek, maka pembersihan dilanjutkan kembali selama 24 jam. Derajat keasaman air mengkudu kembali diukur dengan menggunakan pH indikator dan masih menunjukkan pH 5.

Foto 3.2.34. Kondisi larutan Mengkudu dan Pengukuran pH Larutan

Setelah kontak selama 48 jam, air mengkudu tampak semakin berwarna coklat pekat. Hal ini menunjukkan adanya reaksi pelarutan karat oleh air mengkudu terhadap obyek. Setelah selesai proses perendaman dilanjutkan kembali

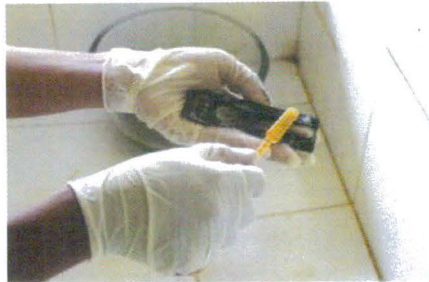
Foto 3.2.35. Proses pencucian perendaman

Hasil dari pembersihan kedua menunjukkan bahwa obyek masih terdapat karat tipis pada ke dua sisi permukaan.

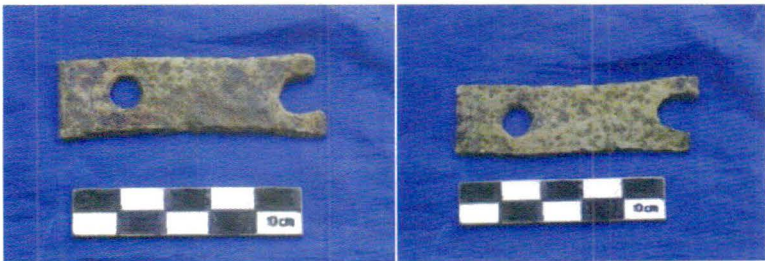
Foto 3.2.41. Kondisi kuncian pasah setelah dibersihkan dengan air nanas

Saat pembilasan tampak kotoran-kotoran berwarna hitam terlarut. Hal ini menandakan bahwa perendaman di dalam air nanas yang terlalu lama akan mengakibatkan pengikisan permukaan obyek itu sendiri.

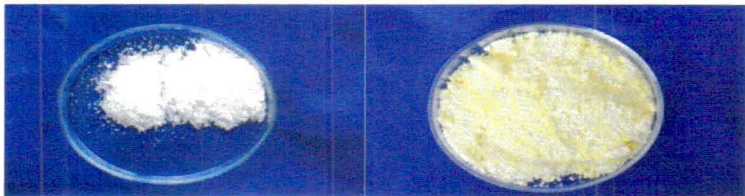
Proses pembersihan yang digunakan mengacu pada metode yang digunakan di Padepokan Keris Brojobuwono yaitu dengan menggunakan campuran bubuk belerang dengan garam dapur.

Foto 3.2.43. Garam dan sulfur yang digunakan dalam proses pembersihan karat

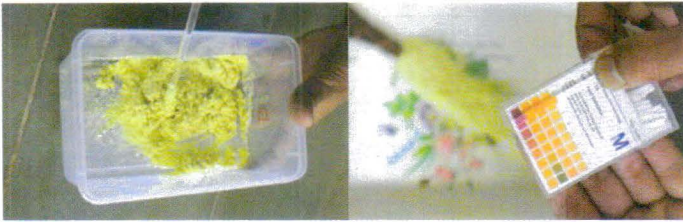
Bubuk belerang seberat 100 gram ditambah 20 gram garam dicampur kemudian tambahkan sekitar 20 ml air kemudian diaduk hingga menjadi homogen. Hasil pengukuran derajat keasaman dengan menggunakan pH indikator memperlihatkan bahwa campuran mempunyai keasaman tinggi yaitu 1-2.

Foto 3.2.44. Campuran sulfur, garam, dan air serta pengukuran pH

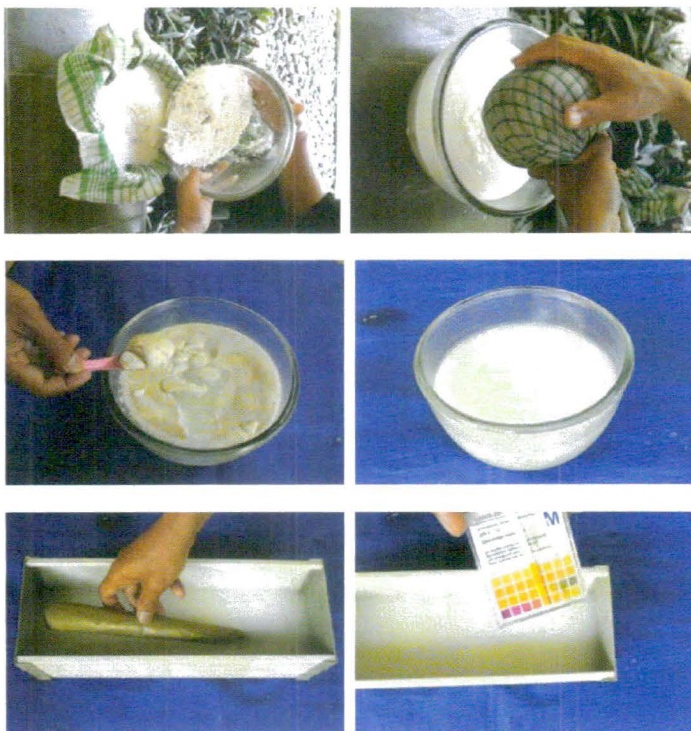
Pembersihan dilakukan dengan merendam obyek di dalam air santan. Kelapa yang telah diparut kemudian diperas dan air santan dibiarkan semalam. Setelah 24 jam maka akan terlihat endapan pada permukaan air santan. Endapan tersebut kemudian dihilangkan dengan cara disaring kembali. Air hasil saringan tersebut kemudian digunakan untuk merendam obyek. Hasil pengukuran derajat keasaman air dengan pH indikator adalah 4-5.

Foto 3.2.51. Proses Penyiapan Santan

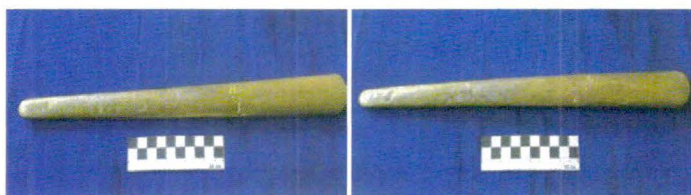
Setelah proses perendaman selama 24 jam, obyek kemudian dinetralkan kembali dengan menggunakan air lerak dan kemudian dibilas dengan air mengalir. Hasil dari pembersihan menunjukkan bahwa warna yang awalnya kusam kembali menjadi mengkilap.

Foto 3.2.52. Kondisi Keris Setelah Dibersihkan

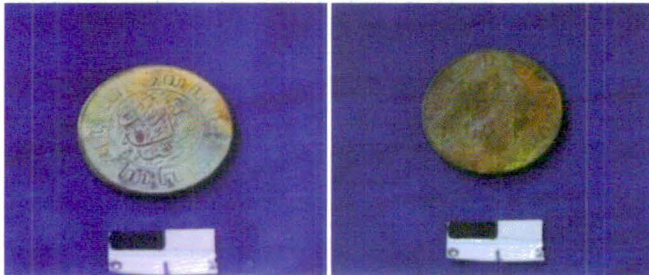
Foto 3.2.53. Kondisi Koin Sebelum Dibersihkan

Berdasarkan hasil observasi tingkat keterawatan memperlihatkan adanya karat yang berwarna hijau pada kedua sisi koin dan warna juga terlihat kusam.

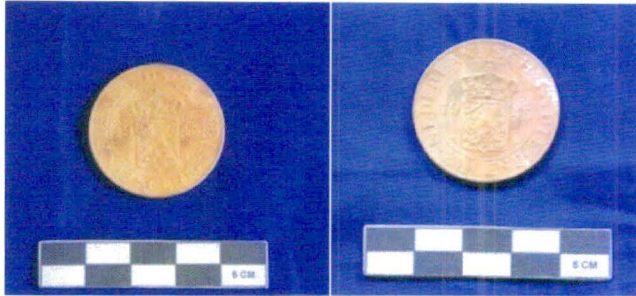
warna kusam maupun korosi hijau pada permukaan koin menjadi bersih. Akan tetapi sifat asam yang ada pada jeruk nipis cenderung membuat warna koin menjadi kemerahan dimana lapisan kuning yang sebelumnya ada menjadi hilang.

Foto 3.2.55. Kondisi koin setelah dibersihkan

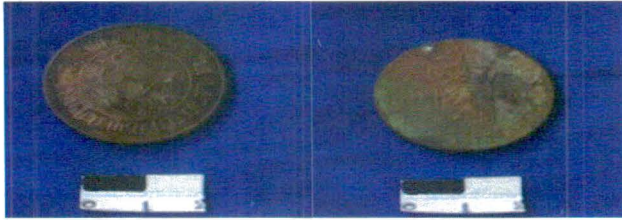
Foto 3.2.56. Kondisi koin 2 sebelum dibersihkan

Hasil pengamatan kondisi keterawatan menunjukkan bahwa koin masih dalam keadaan utuh. Permukaan tampak kusam berwarna coklat kehitaman serta pada kedua sisi muncul adanya karat berwarna hijau.

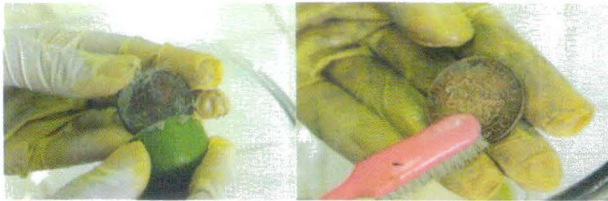
Bahan pembersih menggunakan jeruk nipis dan abu gosok. Prosesnya jeruk nipis dipotong kemudian dioleskan pada koin dan digosok menggunakan abu. Proses penggosokan yaitu sekitar 2 menit dan dibilas dalam air mengalir hingga pH netral.

Foto 3.2.57. Proses pembersihan koin 2 menggunakan jeruk nipis dan abu gosok

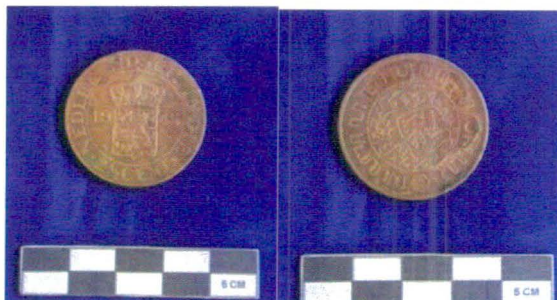
Hasil pembersihan menunjukkan bahwa cukup efektif untuk mengangkat noda kusam dan karat hijau pada koin. Namun hanya noda kusam yang tipis saja yang tampak terangkat, sedangkan noda kusam yang tebal perlu dilakukan pembersihan lagi.

Berbeda dengan pembersihan yang menggunakan jeruk nipis saja, untuk metode ini tidak begitu dalam menggerus

permukaan koin dimana lapisan kuning pada permukaan masih tampak baik.

Foto 3.2.58. Kondisi koin 2 setelah dibersihkan dengan jeruk nipis dan abu gosok

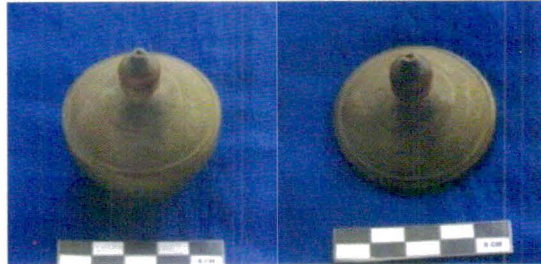
Hasil pengamatan menunjukkan bahwa obyek masih masih dalam keadaan utuh dan tidak terdapat korosi. Hanya tampilan warna berwarna kuning kusam dimana pada

permukaannya tampak adanya endapan hitam tipis yang melekat terutama pada lekuk-lekuk motifnya.

Foto 3.2.59. Kondisi cawan sebelum dibersihkan

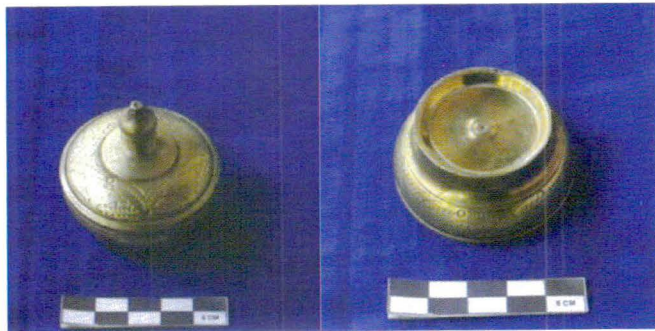
Bahan yang digunakan dalam pembersihan ini adalah dengan menggunakan abu gosok. Abu gosok ini diperoleh dari hasil sisa pembakaran kayu. Bahan yang lain yang disiapkan adalah jeruk nipis. Setelah kedua bahan tersebut siap, langkah awal adalah pembersihan mekanis dengan menggunakan kuas untuk menghilangkan kotoran-kotoran yang melekat pada obyek tersebut. Setelah bersih langkah selanjutnya adalah memotong jeruk nipis kemudian dioleskan pada permukaan yang kusam kemudian dibantu gosok dengan menggunakan abu sekitar 2 gram. Penggosokan dilakukan menggunakan tangan secara perlahan lahan. Setelah beberapa menit tampak endapan-endapan terangkat. Langkah selanjutnya adalah melakukan pencucian guna menetralkan pH yang asam didalam air mengalir dan kemudian dibilas menggunakan aquades. Setelah pembersihan menunjukkan hasil yang positif dimana tampak obyek yang tadinya kusam kembali mengkilap.

Foto 3.2.60. Kondisi cawan Setelah dibersihkan

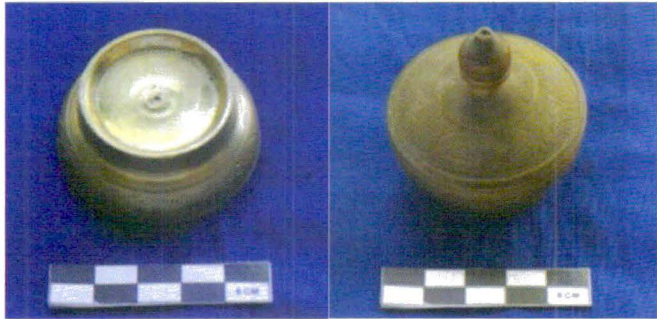
Hasil observasi tingkat keterawatan memperlihatkan bahwa pada permukaan tampak kusam terutama pada bagian tutup serta samping cawan.

Foto 3.2.61. Kondisi cawan 2 Setelah dibersihkan

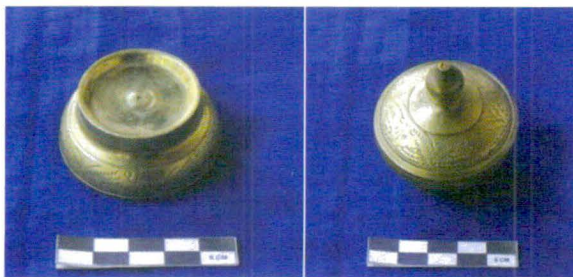
Foto 3.2.62. Kondisi cawan 2 Setelah dibersihkan

Hasil pembersihan menunjukkan bahwa pembersihan dengan bubuk bata cukup efektif untuk mengkilatkan kembali obyek. Akan tetapi karakter butiran bubuk bata yang kasar sangat rentan menggores permukaan kuningan yang halus.

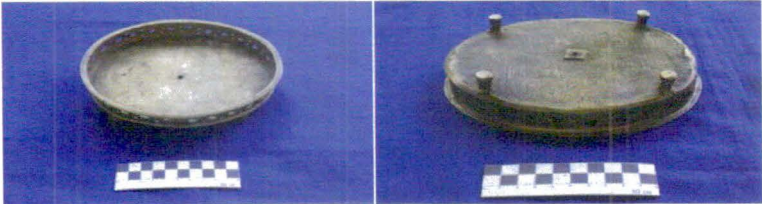
Hasil pengamatan tingkat keterawatan menunjukkan tidak terdapat korosi, akan tetapi pada seluruh permukaan telah tampak kusam.

Foto 3.2.63. Kondisi nampan sebelum dicuci

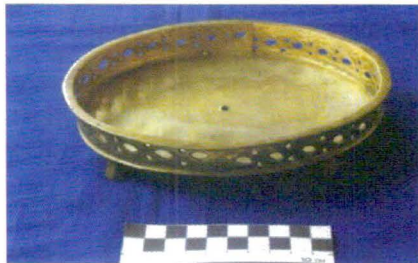
Pembersihan dilakukan dengan penggosokan dengan menggunakan batu apung. Tetapi sebelum penggosokan permukaan obyek dioles dengan menggunakan jeruk nipis. Waktu penggosokan adalah 5 menit. Untuk menetralkan pengaruh keasaman karena jeruk maka kemudian dibilas dalam air mengalir.

Foto 3.2.64. Kondisi nampan setelah dicuci

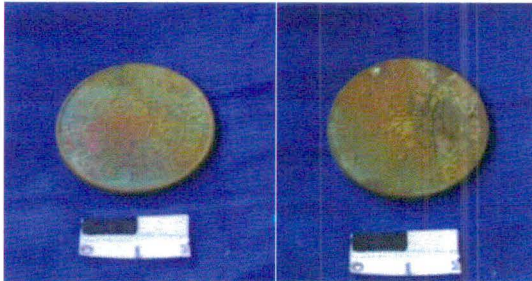
Foto 3.2.65. Kondisi nampan sebelum dicuci

Hasil observasi tingkat keterawatan menunjukkan bahwa koin masih dalam keadaan utuh. Permukaan tampak kusam dan terdapat korosi hijau di kedua sisinya.

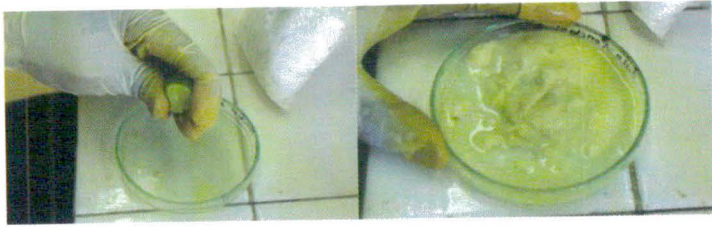
Foto 3.2.66. Proses pencampuran jeruk nipis dan soda kue

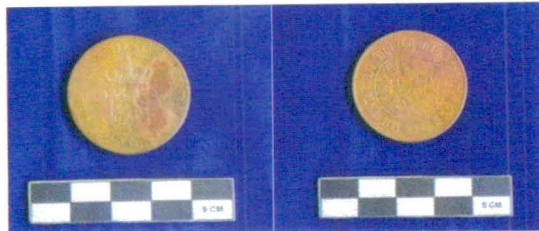
Hasil dari pembersihan memperlihatkan warna kusam pada permukaan hilang. Lapisan kuning masih terlihat dibandingkan hasil pembersihan dengan hanya menggunakan jeruk nipis saja. Karat hijau juga dapat terangkat akan tetapi masih tersisa sedikit.

Foto 3.2.68. Kondisi Koin 3 setelah dibersihkan

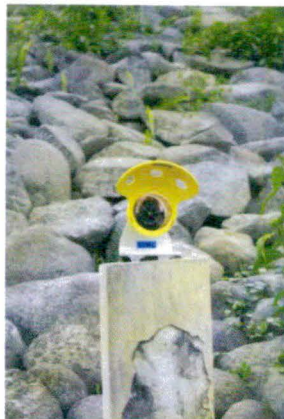
Foto 4.3.1 Prisma target monitoring

Langkah selanjutnya adalah menentukan lokasi titik-titik yang akan menjadi target monitoring. Titik tersebut berjumlah total sebanyak 60 buah yang terletak diatas pagar langkan. Di setiap tingkat pagar langkan masing-masing terdapat 3 buah titik yaitu 2 titik di sudut dan 1 titik di tengah. Letak dari titik-titik target monitoring ini dan prisma target yang akan digunakan dapat dilihat pada gambar foto 4.3.2.

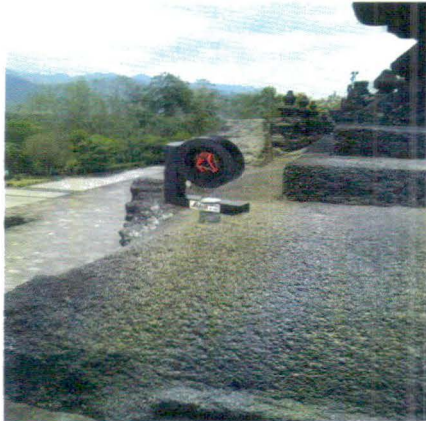
Foto 4.3.2 Posisi target monitoring dan prisma target monitoring

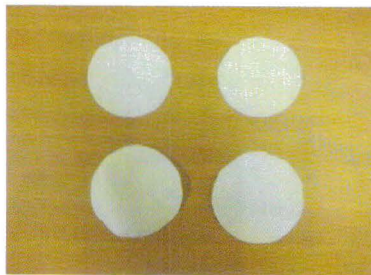
Kertas dipotong sesuai dengan diameter gelas plastik, kertas saring dibuat jadi 2 bagian, atas dan bawah. Masing-masing bagian dibuat rangkap 2. Kertas yang digunakan adalah kertas saring laboratorium, yaitu kertas yang terutama mengandung selulosa dan tidak mengandung bahan kimia yang dapat membunuh rayap.

Gambar 6.1.1 kertas saring dipotong lingkaran

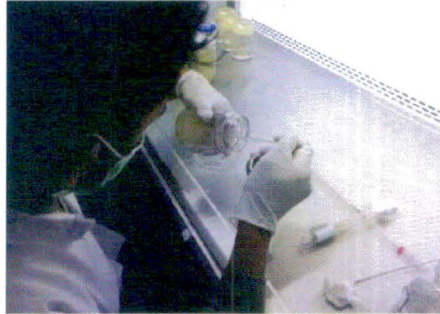
Gambar 6.1.6. Penanaman spora pada media PDA

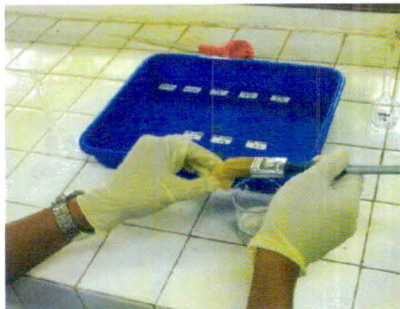
Minyak atsiri sereh wangi maupun lada hitam dilarutkan dengan alkohol dalam beberapa variasi konsentrasi yaitu 1%, 2 %, dan 3 %. Sebagai pembanding digunakan kontrol yaitu kayu tidak diolesi minyak atsiri maupun pelarut dan kayu yang hanya diolesi dengan pelarut alkohol. Larutan dioleskan secara merata pada kayu menggunakan kuas. Kayu dibiarkan di udara terbuka sampai menjadi kering angin.

Gambar 6.1.7. Pengolesan minyak atsiri pada permukaan kayu

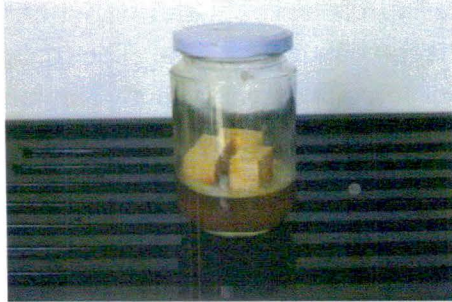
Uji anti jamur dilakukan dengan meletakkan sampel kayu dalam media PDA yang telah ditumbuhi jamur. Setiap media PDA dimasukkan 3 balok kayu yang telah diolesi bahan yang sama dengan konsentrasi yang sama.

Gambar 6.1.8. Kayu ditempatkan pada media PDA

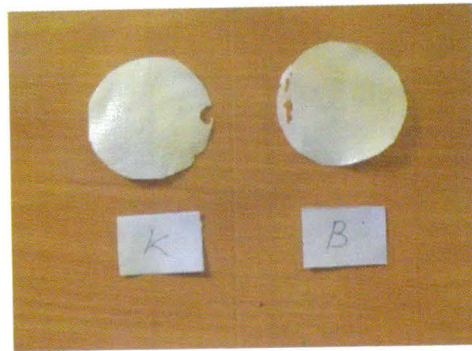
Gambar 6.2.1. Kondisi kertas saring terdapat bekas dimakan oleh rayap

Gambar 2.1 menunjukkan bahwa rayap menyerang kertas saring yang tidak diolesi bahan maupun yang hanya diolesi pelarut alkohol. Sedangkan kertas saring yang diolesi minyak serih wangi relatif terbebas dari serangan rayap. Ini ditunjukkan pada Gambar 2.2 yang memperlihatkan kondisi kertas saring yang masih relatif utuh.

Selain itu pada Grafik 2.1 juga terlihat bahwa dalam konsentrasi yang sama, minyak serah wangi lebih cepat dalam mematikan rayap dibandingkan dengan minyak lada hitam. Hal ini kemungkinan disebabkan karena bahan aktif dalam serah wangi mempunyai sifat yang lebih beracun bagi rayap jika dibandingkan dengan lada hitam. Sifat *repellent* dan pengurang nafsu makan rayap dibuktikan dengan kondisi kertas saring setelah pengamatan. Pada sampel kontrol dan blanko terlihat kondisi kertas saring terdapat bekas dimakan oleh rayap (Gambar 2.1).

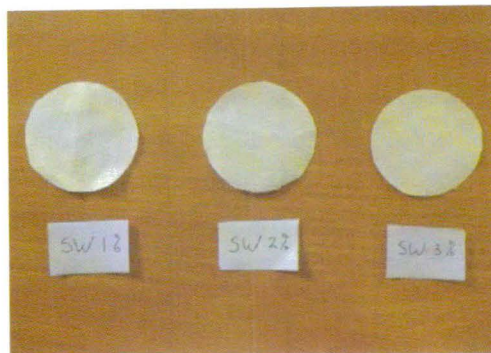
Gambar 6.2.2. Kondisi kertas saring yang diolesi minyak serih wangi relatif terbebas dari serangan rayap

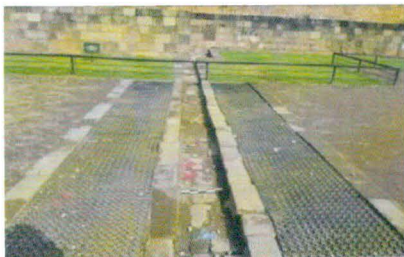
Pada Candi Borobudur penggunaan lilin dilakukan pada waktu upacara Waisak Nasional 2014. Pada upacara tersebut, dilakukan pembakaran lilin berjumlah sekitar 1000 buah yang diletakkan di dalam gelas kecil. Lilin-lilin itu kemudian diletakkan di halaman sisi barat. Dampak yang ditimbulkan setelah kegiatan selesai adalah di beberapa tempat terdapat lelehan lilin yang menempel di batu-batu saluran drainase kuna dan batu-batu di halaman.

Foto 8.2.1. Lelehan lilin di saluran drainase

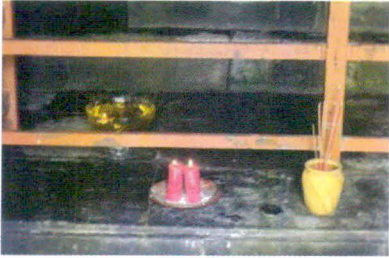
Penggunaan dupa dan lilin sebagai media pemujaan di Candi Mendut sudah berlangsung lama dengan frekuensi yang tinggi. Penggunaan dupa dan lilin sebagai pemujaan ini digunakan saat perayaan keagamaan seperti perayaan Waisak Nasional dan peribadatan sehari-hari. Dampak negatif yang terlihat akibat penggunaan dupa dan lilin tersebut adalah bekas lelehan lilin pada altar dan relung candi. Selain itu juga terdapat lapisan hitam pada bagian dinding dan relung. Adanya lapisan hitam ini selain dari dupa dan lilin, kemungkinan juga disebabkan dari asap obor api abadi yang diletakkan di dalam bilik candi. Menurut informasi dari petugas keamanan candi, sebelum tahun 2014, obor api abadi yang digunakan dalam perayaan Waisak Nasional selalu diletakkan di dalam bilik candi. Dampak lain yang ditimbulkan, pada bagian altar karena sering kejatuhan abu dupa, menyebabkan bagian altar berubah warna menjadi agak keputihan.

Foto. 8.2.3. Penyalaan lilin dan dupa di altar Candi Mendut, terlihat warna putih dan kehitaman di batu altar

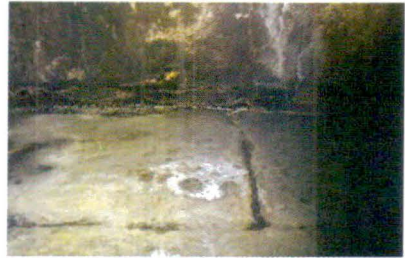
Foto. 8.2.4. Bekas lilin pada relung Candi Mendut

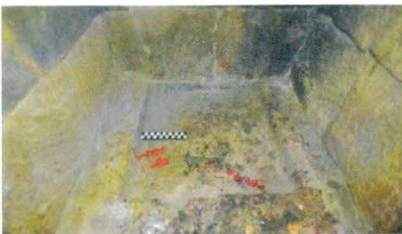
Pemanfaatan Candi Pawon untuk kepentingan agama terutama agama Buddha sejak lama dilakukan namun tidak sesering di Candi Mendut, yang sering digunakan untuk pemujaan sehari-hari. Tiap hari tidak banyak penganut Buddha yang melakukan pemujaan di sini, jika ada, pemujaan dilakukan tidak menggunakan dupa dan lilin. Penggunaan lilin dan dupa untuk pemujaan tercatat pernah dilakukan pada perayaan Waisak seperti tahun 2014. Kedua media pemujaan tersebut diletakkan di dalam relung di bilik candi. Setelah perayaan Waisak selesai dilakukan, sisa-sisa pembakaran lilin menempel pada batu relung.

Foto 8.2.5 Sisa lilin yang menempel pada batu relung di bilik candi

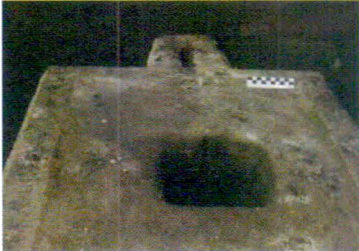
Di kompleks percandian Dieng, terutama pada candi yang dijadikan sampel yaitu Candi Arjuna, Candi Semar dan Candi Dharawati juga mengalami hal yang sama seperti Candi Gedongsongo. Pemanfaatan Candi Dieng dilakukan umat Hindu, Buddha dan aliran kepercayaan dengan menggunakan media dupa, lilin, dan kemenyan untuk pemujaan. Hal ini menyebabkan Candi Arjuna, Candi Semar, dan Candi Dharawati terdapat lapisan hitam di beberapa bagian dinding, relung, dan yoni. Selain itu bekas lelehan lilin juga banyak ditemukan. Seperti halnya di Candi Gedong Songo, yoni di Candi Arjuna juga tampak kotor akibat banyak dikotori bekas lelehan lilin, abu dupa, dan lapisan hitam.

Foto 8.2.7 Yoni yang tampak kotor terkena bekas pembakaran lilin dan dupa pada Candi Gedong 1

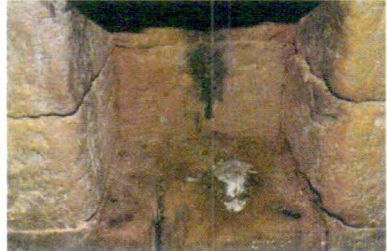
Foto 8.2.8 Lapisan hitam dan bekas lelehan lilin di dalam relung pada Candi Gedong 1

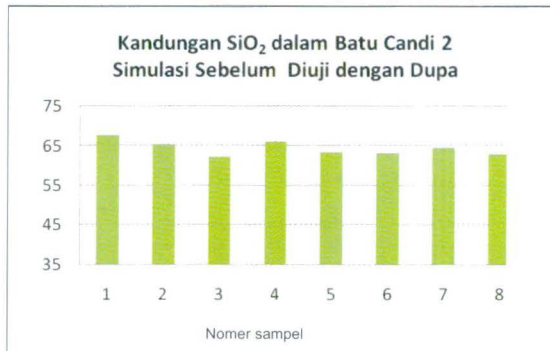
Grafik 8.2.5. Keberadaan Unsur SiO_2 Setelah Diuji dengan Lilin pada miniatur Candi 2

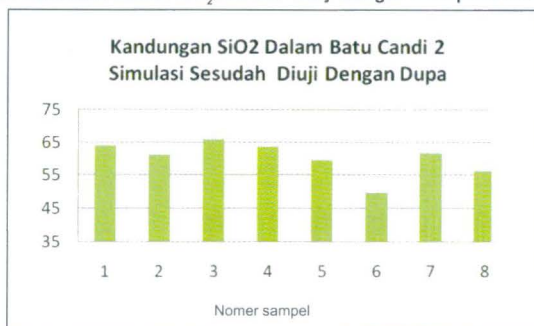
Seperti halnya percobaan dengan menggunakan lilin pada batu miniatur candi, percobaan dengan menggunakan dupa, kadar Silika pada batu setelah dilakukan percobaan dengan pembakaran dupa menunjukkan adanya penurunan dibandingkan dengan kondisi batu sebelum dilakukan percobaan tetapi penurunan unsur Silika ini tidak terlalu banyak dibandingkan dengan percobaan dengan lilin. Pada batu dalam (sampel nomor 5 – 8) setelah percobaan dengan pembakaran dupa kadar Silikanya berkisar antara 56,37 – 59,69 %. Sedangkan batu

miniatur candi sebelum dilakukan percobaan dengan dupa kadar Silikanya berkisar antara 62,37 – 67,71 %.

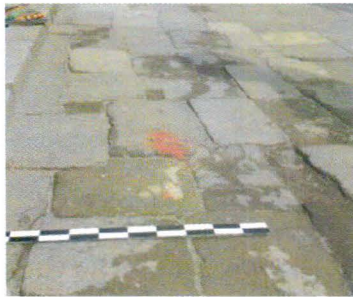
Foto 8.2.11 Bekas lelehan lilin di batu halaman

- Pada bekas tetesan lilin yang menempel pada batu dilakukan pemanasan dengan menggunakan kompor gas tangan.
- Lakukan sampai bekas lilin tersebut mendidih dan warna lilin mulai memudar.
- Ketika lilin sudah mencair dan mendidih, segera tambahkan pasir kemudian gosokkan pasir tersebut dengan sikat ijuk pada tetesan lilin sampai tetesan tersebut terserap pasir sehingga tidak meninggalkan bekas.
- Lakukan hal yang sama dengan menambahkan pasir dan digosokkan jika masih dirasa kurang bersih, pastikan sampai benar-benar bersih.

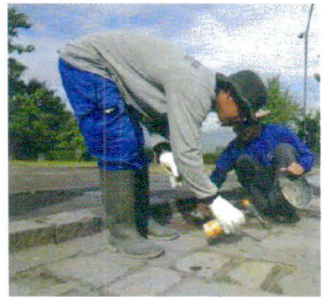
Foto 8.2.12 Pemanasan bekas lilin

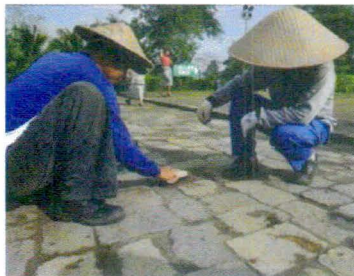
Foto 8.2.13 Pemberian pasir
