LAPORAN PURNA PUGAR CANDI APIT NO. 6 KOMPLEKS SEWU

**LAPORAN PURNA PUGAR
CANDI APIT NO. 6 KOMPLEKS SEWU**

**SUAKA PENINGGALAN SEJARAH DAN PURBAKALA
PROPINSI JAWA TENGAH DI PRAMBANAN
1998**

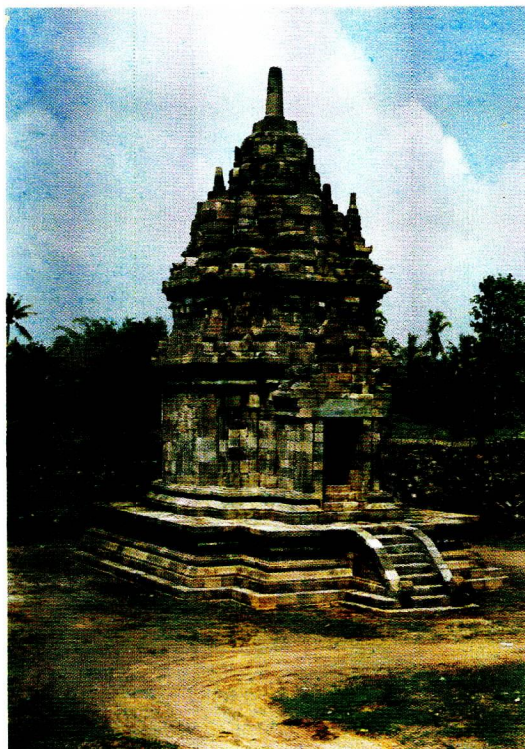
Foto No. 08/a. 16672

Rekonstruksi candi Apit No. 6 dilihat dari tenggara.
