PURNA PUGAR
CANDI PRAMBANAN PASCA GEMPA
CANDI SIWA & CANDI APIT UTARA

Kementerian Pendidikan Dan Kebudayaan
Direktorat Jenderal Kebudayaan
Balai Pelestarian Cagar Budaya Yogyakarta
2014

Purna Pugar
Candi Siwa
Pasca Gempa 2006
Tahun 2014

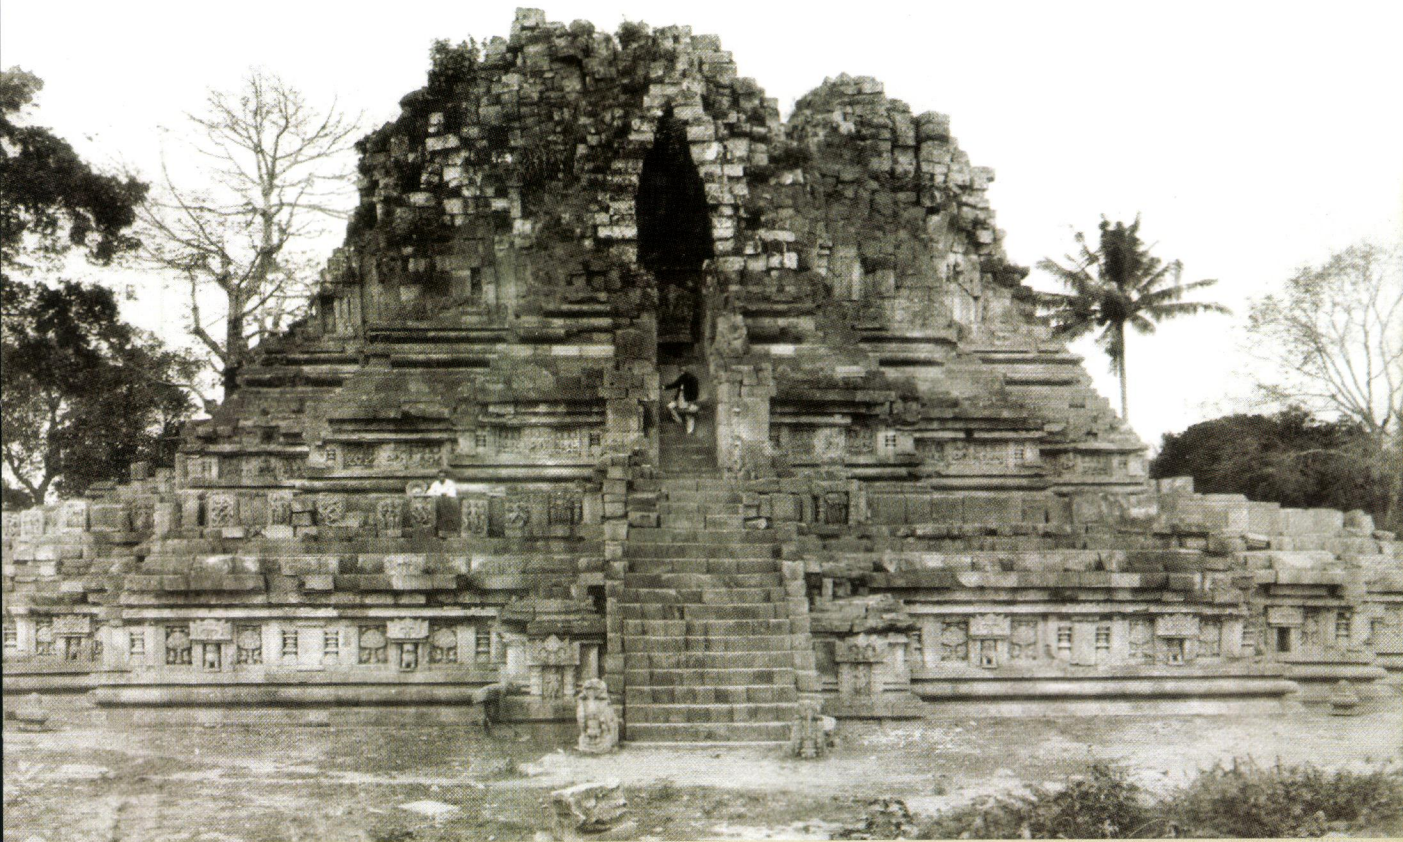
A. BESTAANDE TOESTAND IN 1918

Cetak biru rekonstruksi Candi Siwa pada masa kolonial Belanda, tahun 1918

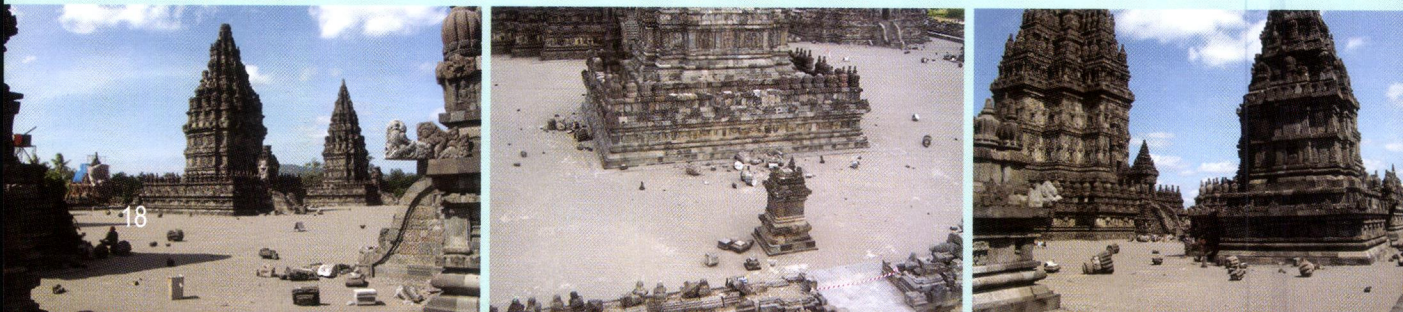
Zoning kerusakan pasca gempa

Keterangan
Jumlah batu yang runtuh
dan pecah di zoning:

- A : 5buah/pcs
- B : 8 buah
- C : 83 buah
- D : 72 buah
- E : 28 buah
- F : -
- G : 88 buah
- H : -
- I : -
- J : 20 buah
- K : 8 buah
- L : 17 buah
- M : 15 buah
- N : 34buah/pcs
- O : 49buah/pcs
- P : 23buah/pcs
- Q : 188buah/pcs
- R : 8buah/pcs
- S : 4buah/pcs
- T : 41buah/pcs
- U : -
- V : 68 buah
- W : 65 buah
- X : 148 buah
- Y : 23 buah
- Z : 31 buah

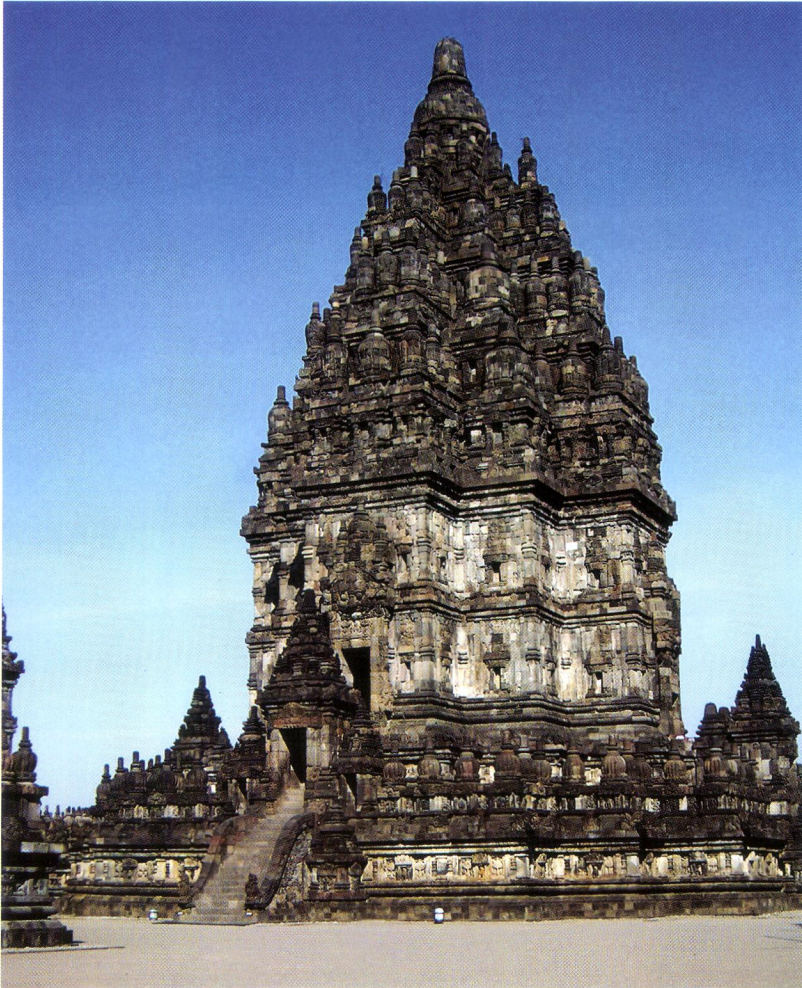
Pada saat diguncang gempa, Candi Siwa merupakan candi yang paling sedikit mengalami kerusakan material karena batu yang jatuh karena candi ini telah menjadi struktur yang massif, sehingga bangunan Candi Siwa menjadi monolith. Secara umum, retakan yang terjadi akibat gempa 2006 dapat dibedakan menjadi retak struktural dan retak material. Retak struktural biasanya ditandai adanya retakan yang menyambung baik secara vertikal maupun horizontal, sedangkan retak material berupa kerusakan pada bahan. Adanya perbedaan karakteristik retakan tersebut mengakibatkan adanya perbedaan penanganan terhadap kerusakan yang terjadi.

Prosentase Kerusakan Candi Siwa	
Atap	0 %
Tubuh	28%
Kaki	30%
Pagar langkan	15%
Gapura	45 %

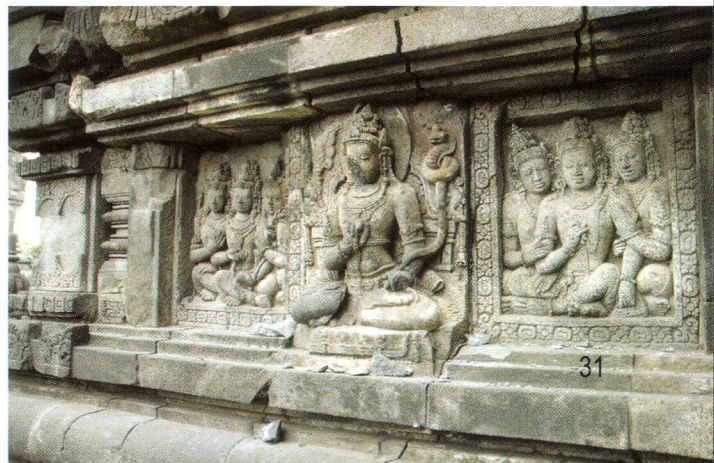
Kerusakan pada Candi Siwa pasca gempa bumi 2006

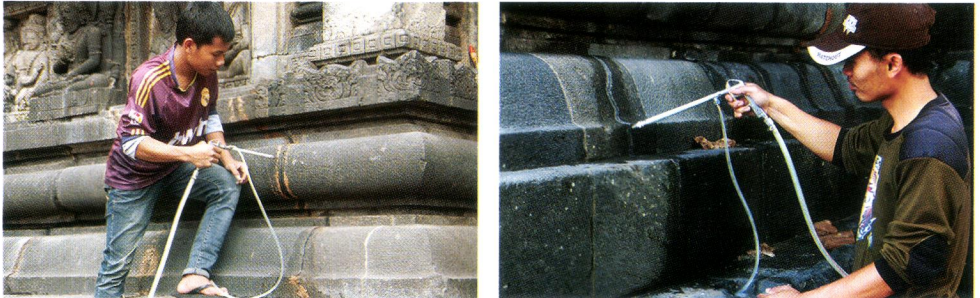
b. Retakan dengan lebar celah kurang dari 4 cm dan lebih dari 0,4 cm.

*Injeksi
Mortar Hidrolik*

Penanganan dengan cara diinjeksi lebih dahulu dengan mortar hidrolik, kemudian dilakukan penutupan (kamufase dengan campuran epoxy resin dengan pasir).

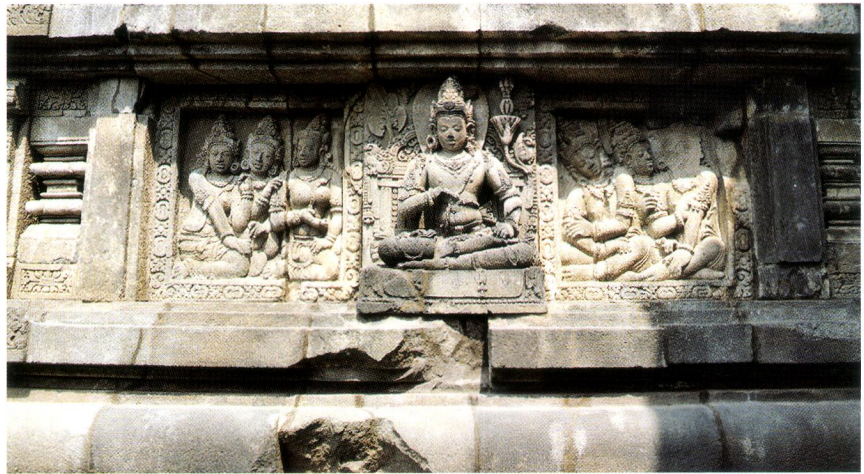
Kondisi hasil retakan setelah dilakukan rehabilitasi

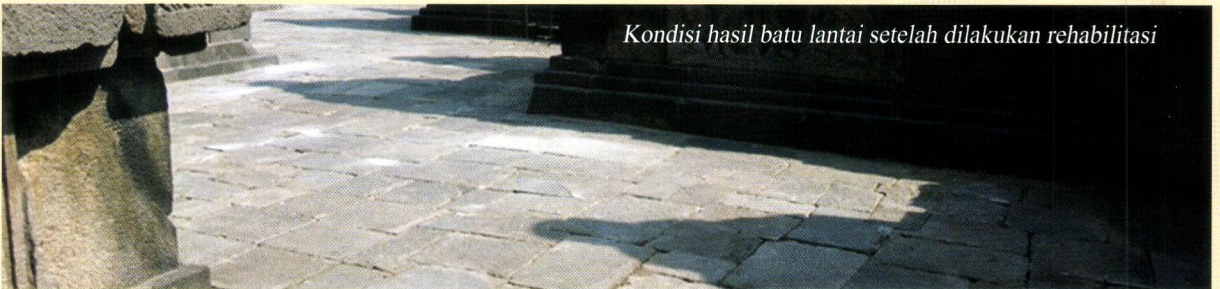
Kondisi hasil batu lantai setelah dilakukan rehabilitasi

Selain kerusakan yang terjadi pada tubuh Candi Siwa, juga terdapat kerusakan pada lantai selasar yang berupa penurunan ketinggian (melesak) lantai selasar (langkan). Rehabilitasi pada bagian lantai selasar (langkan) Candi Siwa, dilakukan pembongkaran lantai selasar. Sebelum dibongkar, lantai selasar diregistrasi dengan tanda hubung (dok) yang di terakan pada batu dengan menggunakan cat, tujuannya agar lantai dapat dikembalikan pada posisi semula berdasarkan registrasi tersebut. Kemudian lantai dibongkar secara

hati-hati dengan menggunakan linggis, pembongkaran dimulai dari celah nat lantai yang paling lebar. Setelah selesai pembongkaran, dasar lantai yang berupa batu isian, diberi bahan isian (filler) berupa mortar hidrolik yang terbuat dari bahan dengan perbandingan 1 zeolit : 1 kapur : 1,5 pasir. Hal ini dimaksudkan untuk menambah ketinggian lantai selasar. Kegiatan selanjutnya ialah pemasangan batu lantai kembali ke posisi semula. Untuk batu lantai yang rusak, dilakukan kegiatan restoring, apabila tidak memungkinkan dilakukan penggantian dengan batu baru.

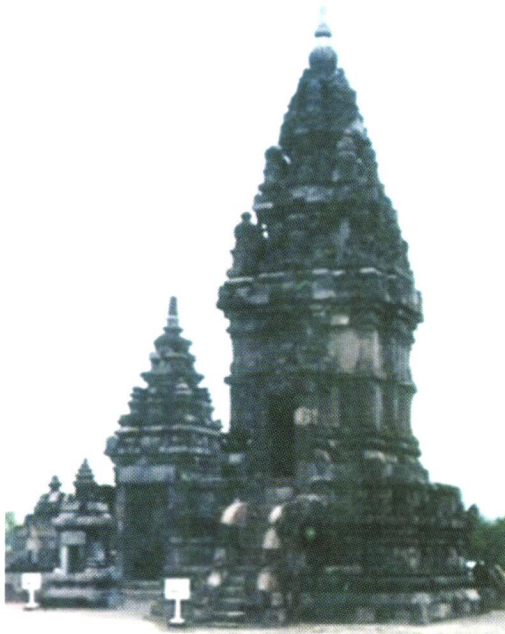
Candi Apit Utara
Keadaan Sebelum Gempa 2006

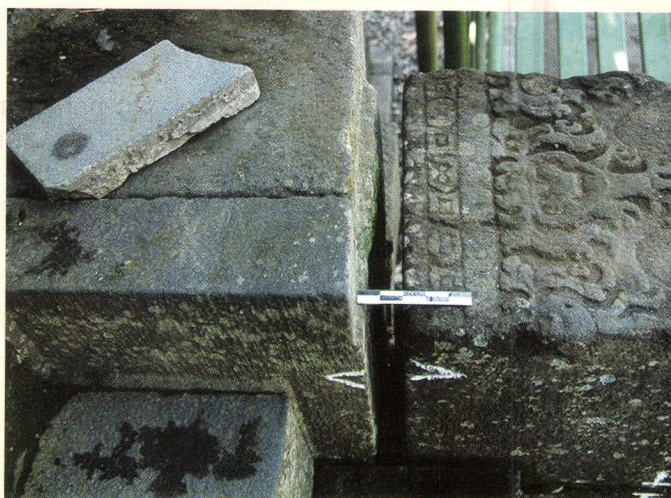
Kerusakan tubuh Candi Apit Utara

Kerusakan tangga Candi Apit Utara

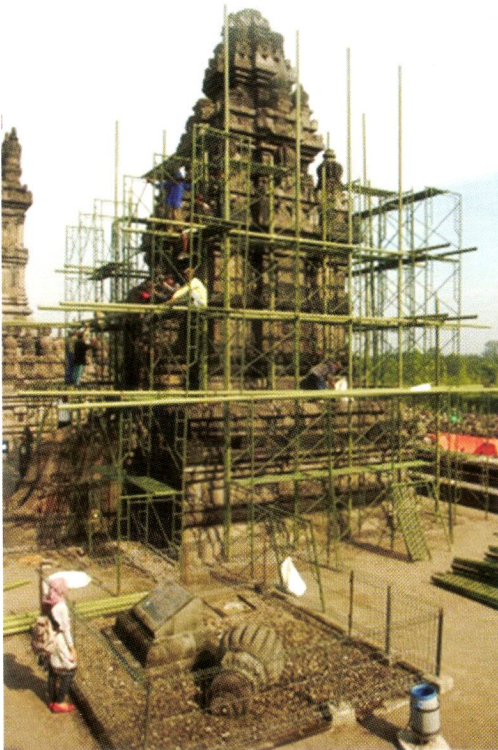
Kegiatan pemasangan perancah

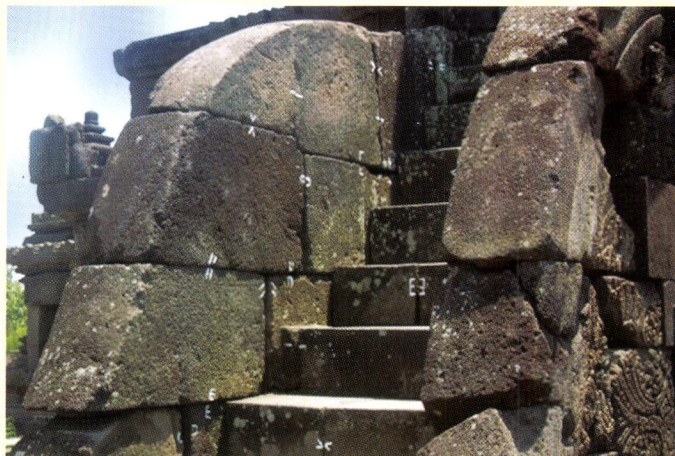
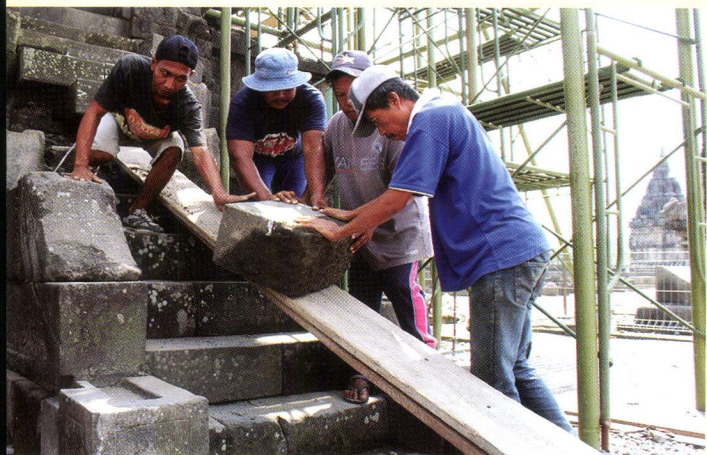
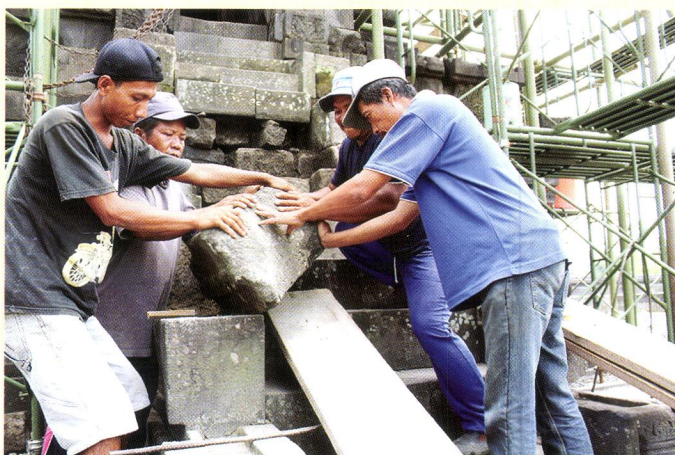
*Kegiatan pembongkaran batu tangga
Candi Apit Utara*

Kegiatan pembongkaran batu Ratna atap Candi Apit Utara

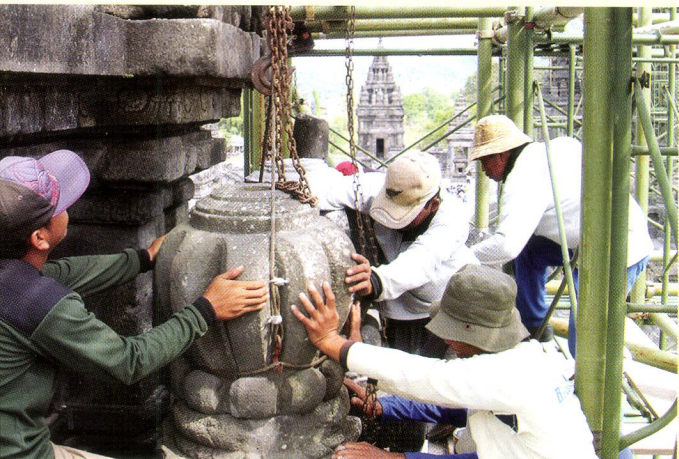
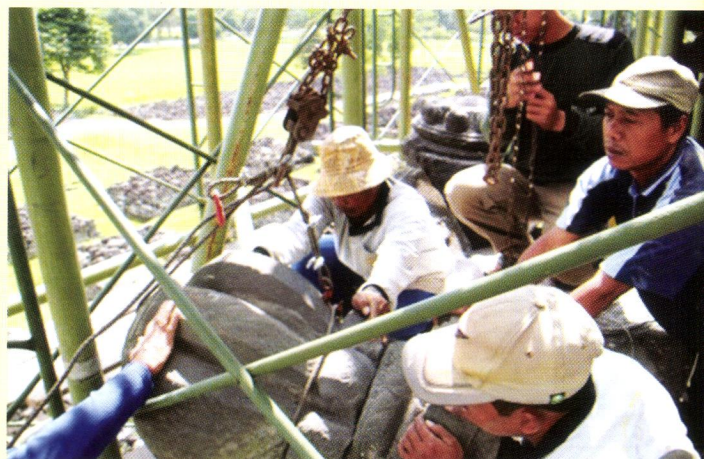
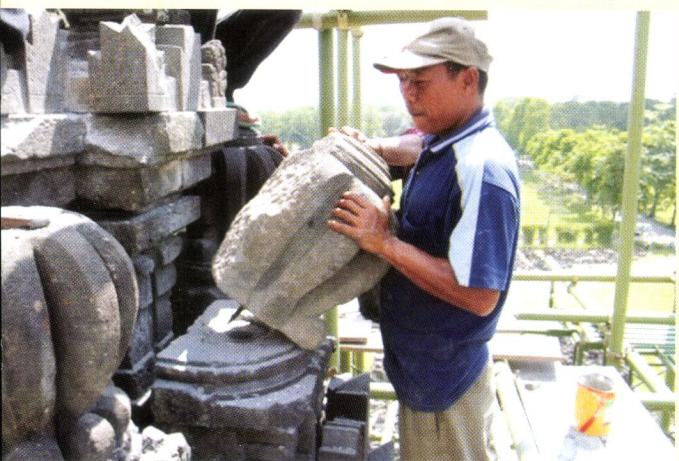
Perkuatan angkur pada Ratna atap Candi Apit Utara

Pengisian rongga dengan cairan rc-90 sebagai penguat batu rapuh

Pemugaran dilakukan dengan hanya member perkuatan-perkuatan yang perlu dengan memberikan perkuatan hak-angkur pada bagian atap. Pada bagian tangga, dikembalikan sesuai pengerjaan asli tanpa menggunakan hak angkur, namun hanya diberi tatanan batu putih (tuffa) sebagai perkuatan pondasi. Pada bagian anak tangga dikembalikan seperti semula dengan memakai perekat mortar hidrolik, sedangkan untuk pengikat spesi isian batu, diberikan pasir yang dicampur dengan air. Pemasangan kembali dibagian atapc andi, hanya memberikan perkuatan pada batu-batu ratna atap. Sedang posisi ratna-ratna atap tetap sesuai dengan kondisi setelah terkena gempa.

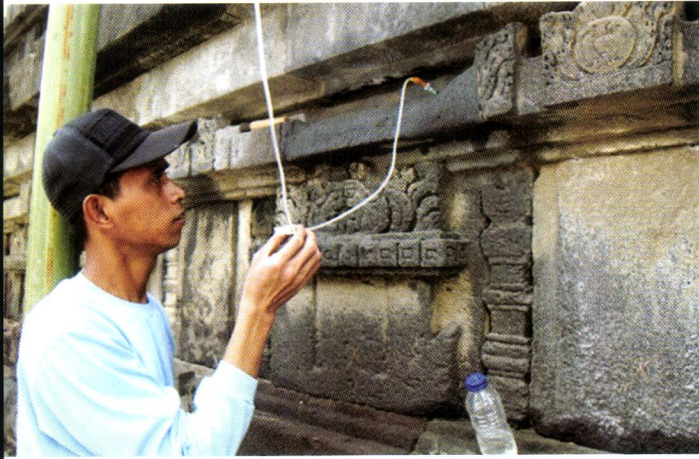
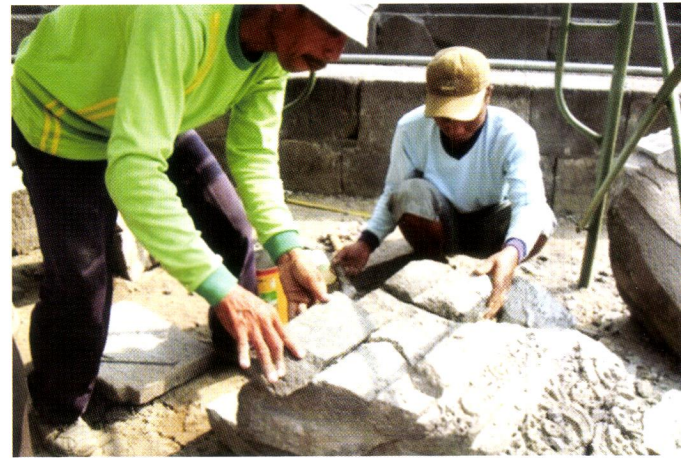
Penyambungan batu pecah

Pemasangan kembali pinakel ratna atap

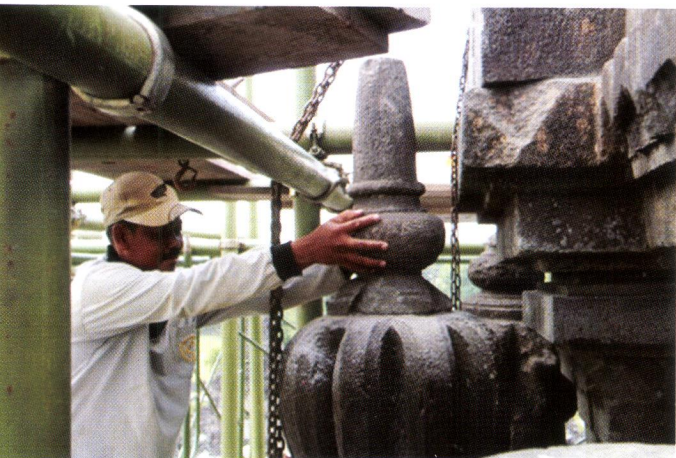
Pemasangan kembali ratna atap

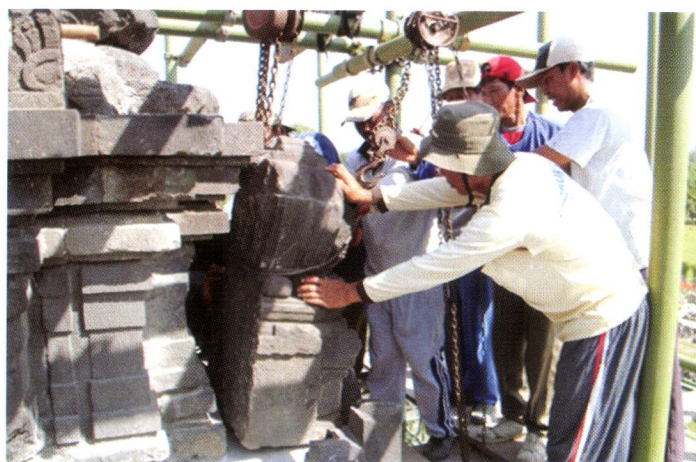
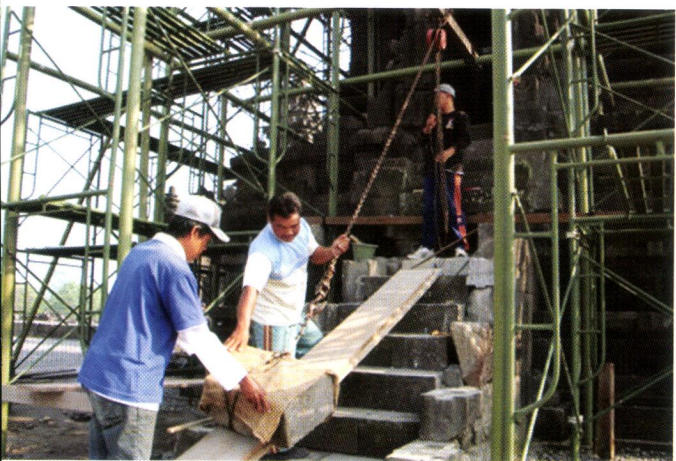
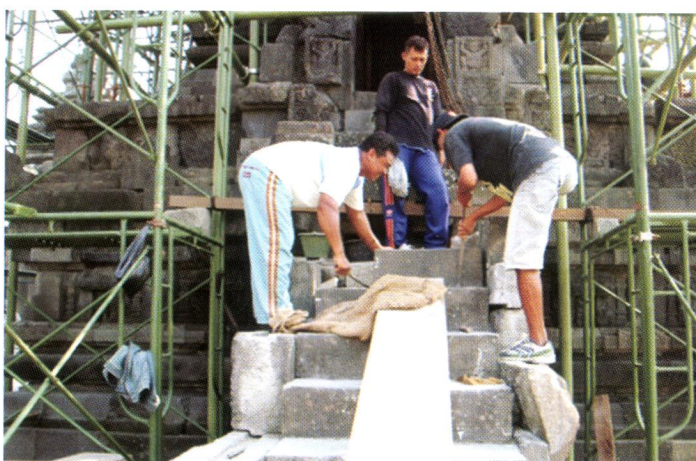
Pemasangan kembali batu tangga

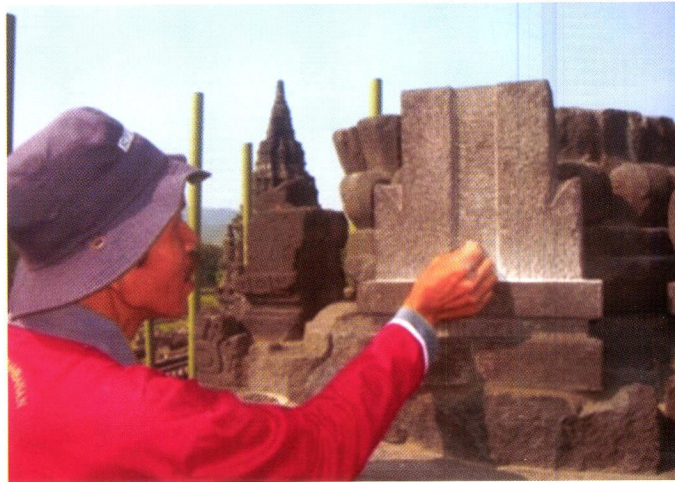
Pemasangan tanda batu baru
