BENTENG INONG BALEE

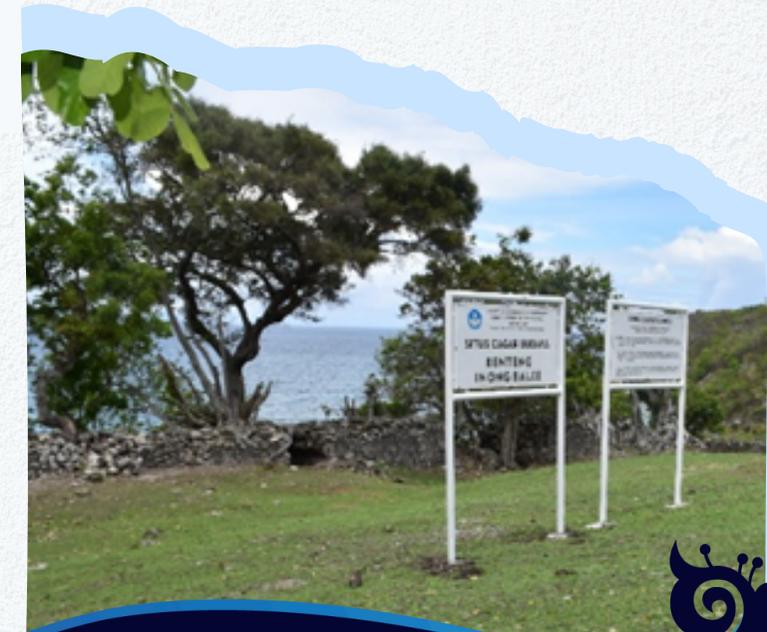
Kondisi saat ini, akar pohon menjadi penyebab salah satu kerusakan lubang penyintai ini. Akar pohon yang tumbuh menjalar di tembok benteng selama ratusan tahun membuat spesi/mortar kapur ini kehilangan kekuatan sehingga mengakibatkan kerusakan pada tembok tersebut.

Bahan bangunan penyusun tembok benteng terbuat dari batuan alam berspesi kapur. Didalam spesi kapur tersebut terdapat sisa-sisa arang. Arang ini merupakan sisa-sisa pembakaran kapur yang tercampur pada spesi/mortar benteng ini. Berdasarkan jurnal penelitian Muttaqin Hasan dan kawan-kawan menyatakan bahwa komposisi utama mortar pengikat pada dinding benteng adalah CaCO_3 dan SiO_2 yang menunjukkan bahwa mortar tersebut terbuat dari campuran kapur dan pasir. Disamping itu juga terdapat kandungan senyawa P_2O_5 , MgCO_3 dan Al_2O_3 .
