# RATU BOKO YANG TERLUPAKAN

# **RATU BOKO YANG TERLUPAKAN**

**DEPARTEMEN PENDIDIKAN DAN KEBUDAYAAN  
DIREKTORAT JENDERAL KEBUDAYAAN  
SUAKA PENINGGALAN SEJARAH DAN PURBAKALA  
DAERAH ISTIMEWA YOGYAKARTA**

**1993**

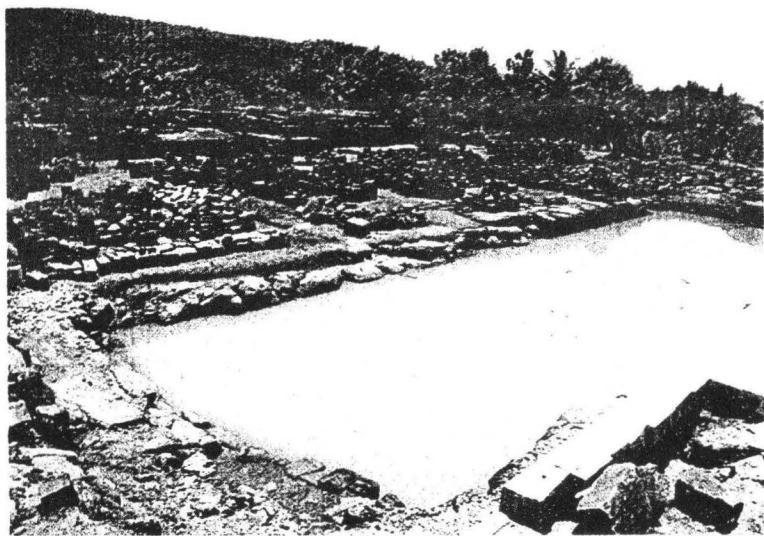
*Kolam Keputren dengan latar belakang Batur Keputren yang belum dipugar*

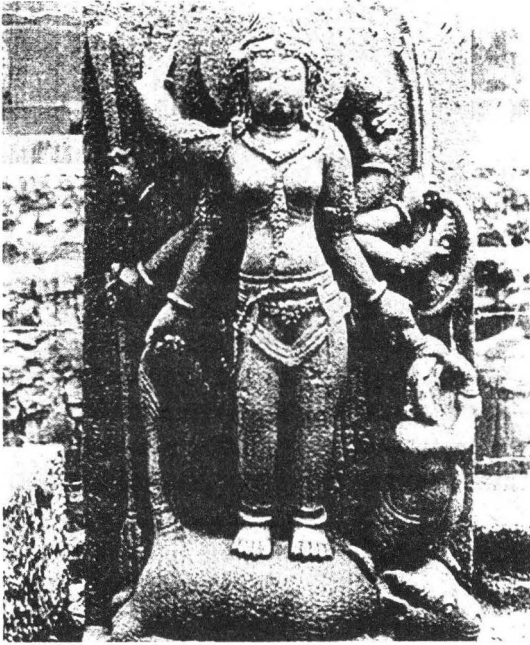
*Arca Durga yang ditemukan di situs Ratu Boko*

arca yang bersifat Hindu yang pernah dilaporkan antara lain : Arca Durga, Arca Ganesa, dan Garuda. Temuan yang bercirikan Buda yaitu tiga arca Dhyani Buddha dari batu padas yang **unfinished** dan batu-batu bagian stupa.

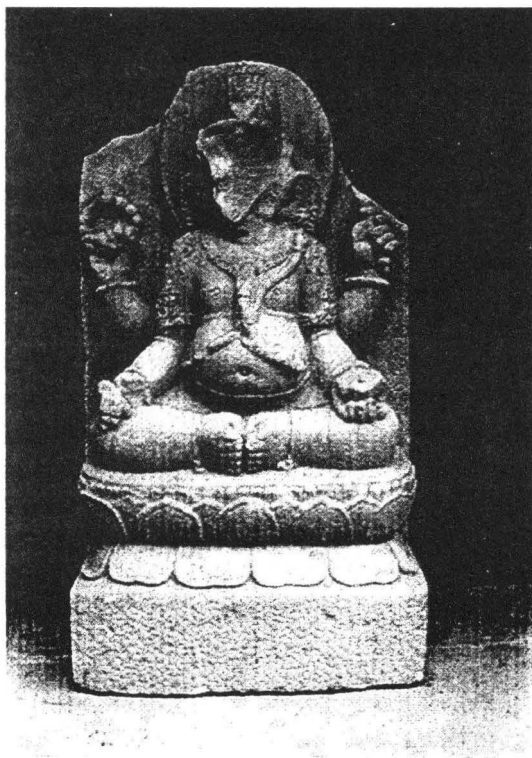
*Arca Ganesa yang terletak di belakang candi miniatur*
