# CANDI JAWI

# **CANDI JAWI**

## **Sejarah Dan Pemugarannya**

**CANDI JAWI  
SEJARAH DAN PEMUGARANNYA**

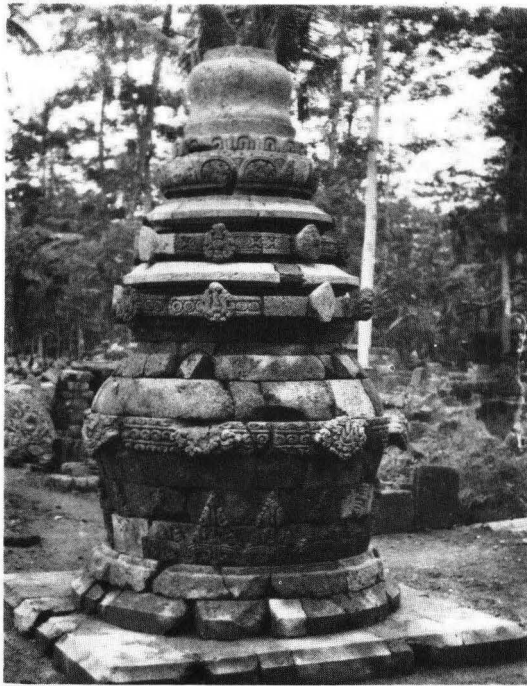
Foto No. 1.  
Susunan percobaan bagian puncak Candi yang berbentuk Stupa.

Di Jawa Timur, penyelidikan yang didahului oleh penggalian diakhiri pemugaran antara lain terhadap candi-candi : Penataran (1917-1919), Sumberawan (1937-1938), Badut (1926), Penanggungan (1936-1939) dan candi Jawi (1938-1941). Untuk candi Jawi itulah penyelidikan tidak dapat diteruskan dengan pemugaran, melainkan hanya berhasil membuat rekonstruksi di atas kertas, karena ada beberapa batu pada tubuh candi yang belum ditemukan. Dengan demikian pemugaran Candi Jawi hanya dilakukan pada bagian kaki saja, sedang bagian atas (tubuh dan atap candi) dibiarkan dan masih dalam susunan percobaan, sesuai dengan ketentuan teknis arkeologis.

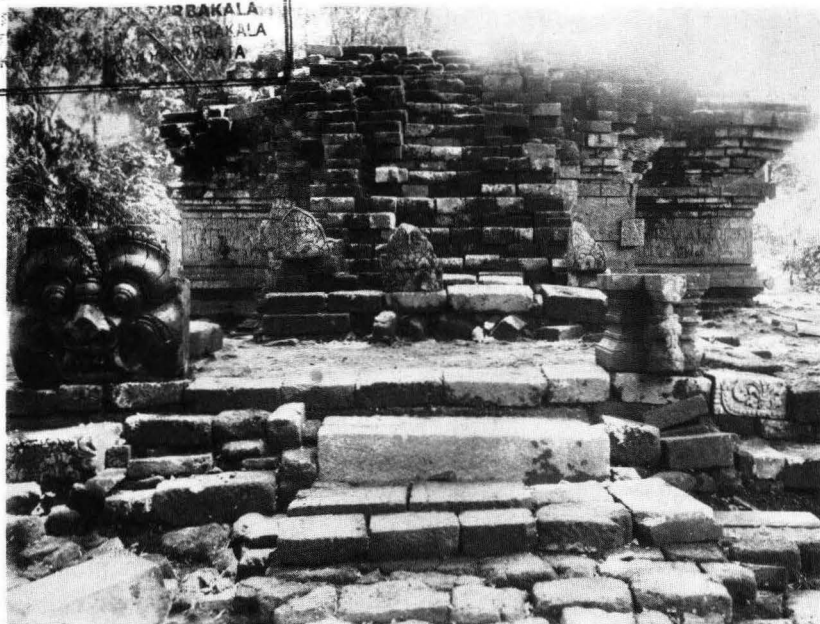
*Foto No. 4.  
Candi Jawi Tampak Depan, Keadaan Tahun 1925.*

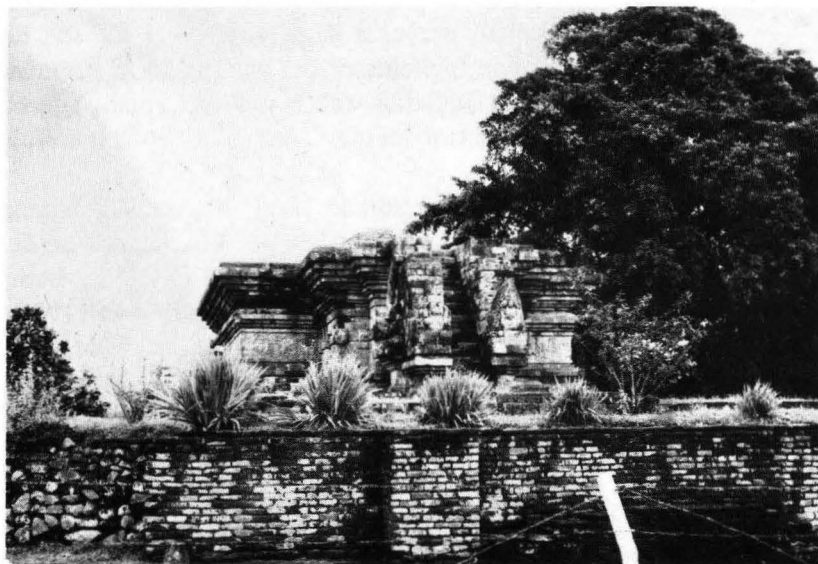
*Foto No. 5  
Candi Jawi Tampak Depan, Pemugaran Tahun 1938 – 1941  
Dan Sebelum Pemugaran Tahun 1976 – 1979.*

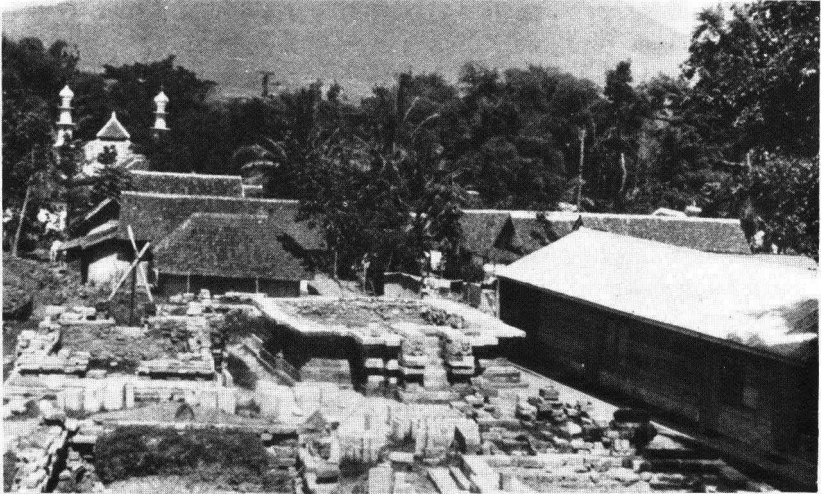
*Foto No. 9*  
*Susunan percobaan bagian tubuh Candi.*

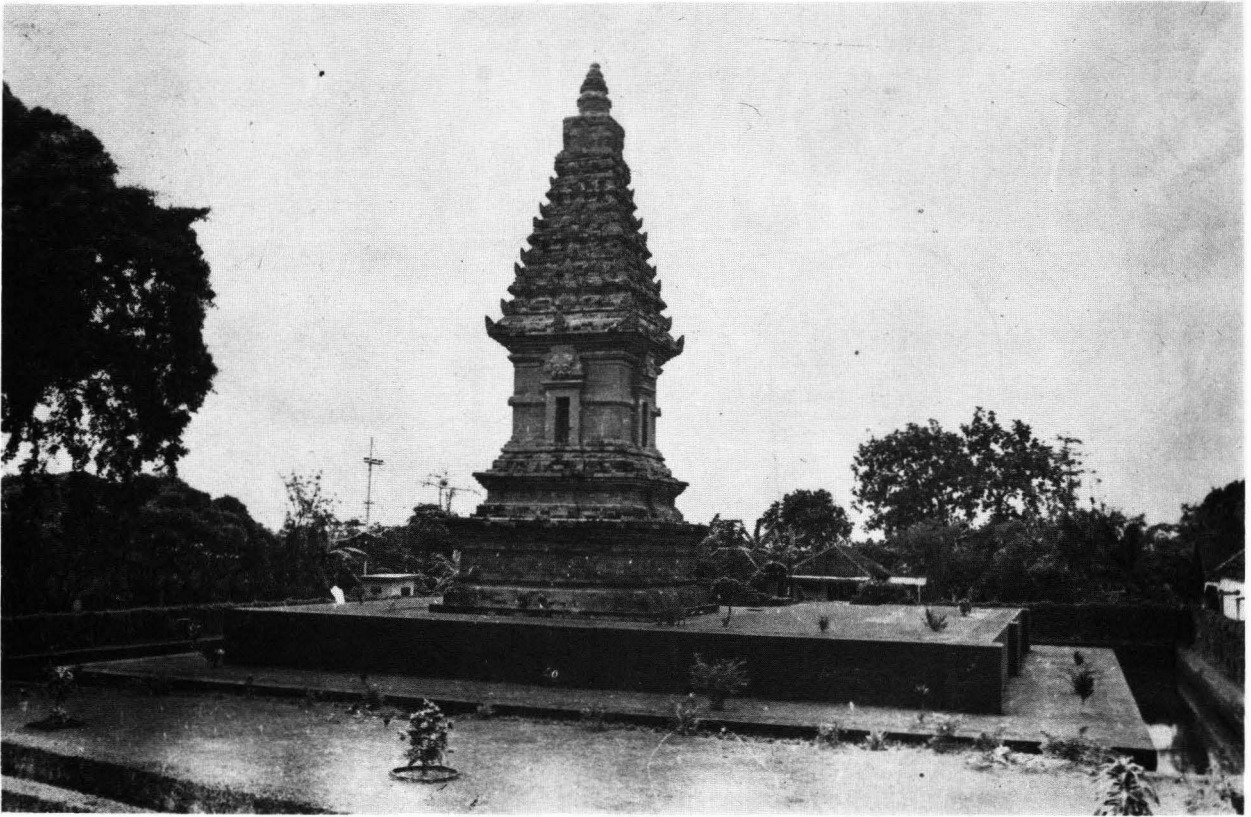
*Foto No. 11*  
*Candi Jawi setelah selesai dipugar tahun 1979 tampak dari arah Timur Laut.*
