LAPORAN STUDI TEKNIS

Bangunan yang diduga cagar budaya

MASJID SHIRATAL MUSTAQIEM

Kelurahan Masjid, Kecamatan Samarinda Seberang
Kota Samarinda, Provinsi Kalimantan Timur

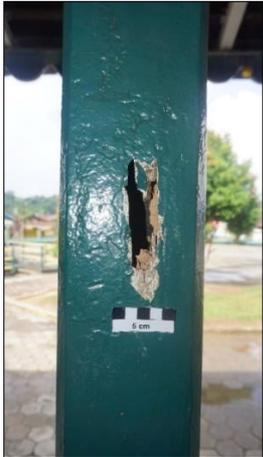
<p style="text-align: center;">TPS-1-J</p>

<p style="text-align: center;">TPS-13-A</p>	Tiang Pagar Selasar (TPS)	<ul style="list-style-type: none"> - Rapuh - Lubang - Retak mikro - Retak makro - Kerusakan pengecatan

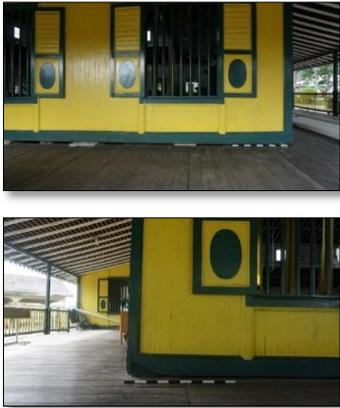
<p data-bbox="427 1391 711 1458">Lantai selasar sisi Utara dekat TPS-27-Z</p>

<p data-bbox="427 1742 711 1809">Lantai selasar sisi Timur dekat TPS-1-W</p>	Lantai Selasar	<ul style="list-style-type: none"> - Rapuh - Melesak

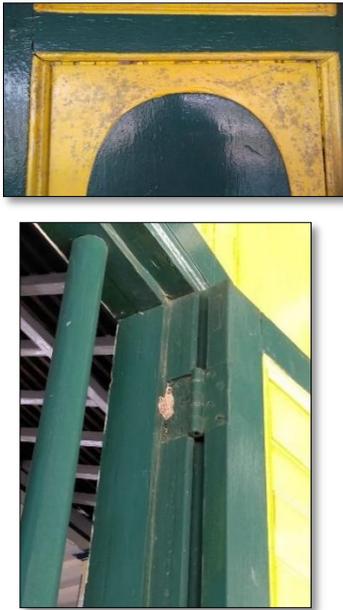
Jendela	- Kerusakan Pengecatan - Sarang serangga
9.

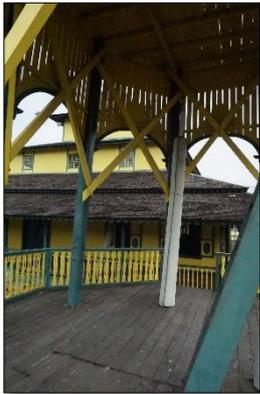
Menara lantai dasar	<ul style="list-style-type: none"> - Noda debu - Noda kotoran

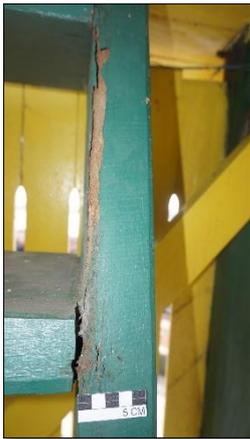
Menara lantai dasar tangga	- Rapuh
15.

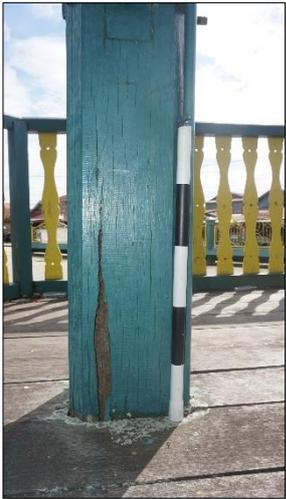
Menara lantai dasar tiang	- Retak makro
16.

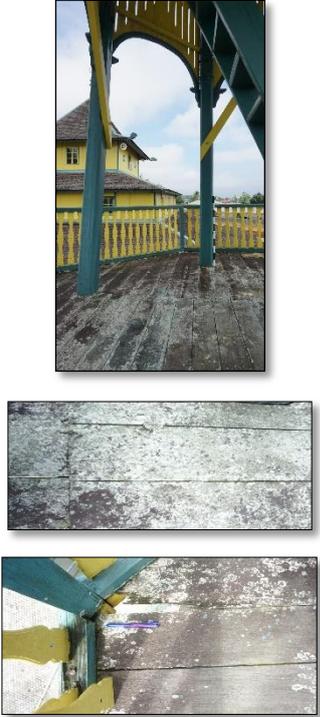
Menara lantai 1 Lantai	<ul style="list-style-type: none"> - Pertumbuhan lumut - Rapuh
18.

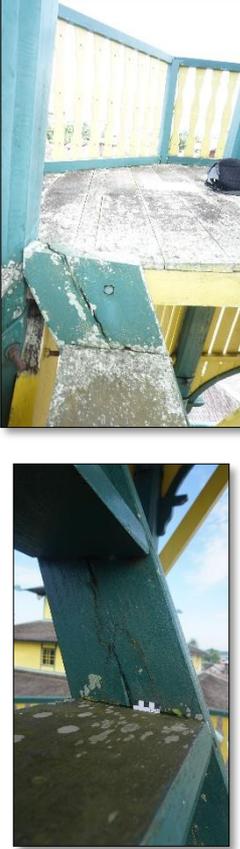
Menara lantai 1 Tangga	<ul style="list-style-type: none"> - Retak makro - Sarang serangga

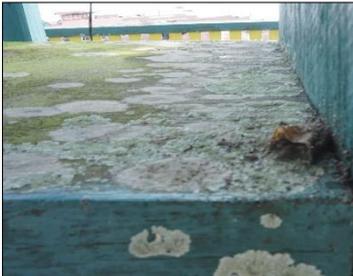
Menara lantai 1	- Sarang binatang
20.

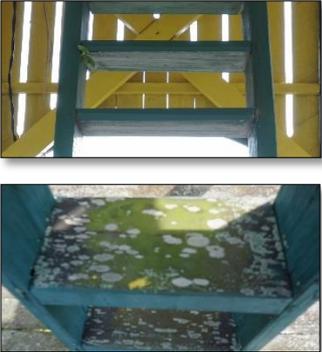
Menara lantai 2 Tangga	- Pertumbuhan lumut dan tanaman epifit
21.

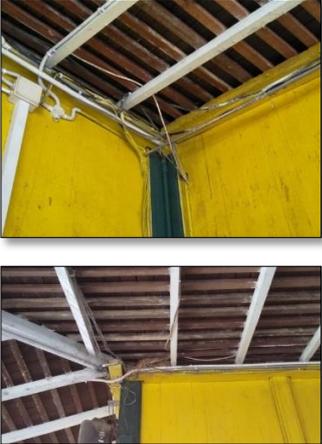
Bangunan utama dan menara	- Kabel yang tidak tertata

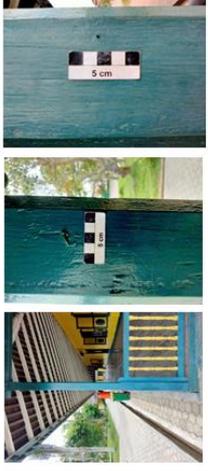
TPS-1-B	FALSE	Banyak lubang takilan pada permukaan tiang	12,5	13,5	246	13129,5	41512,5	100		165	234,875	100,000	399,875	13130

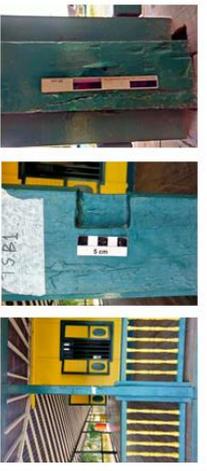
TPS-1-F	FALSE	Bekas paku 4 buah Ada bekas takilan kayu dan engsel	13	13	245	13078	41405	100			225,348	100,000	225,348	13078

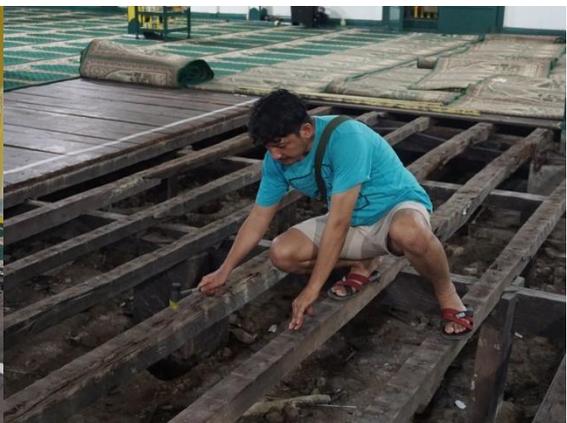
Foto 12. Pengumpulan data kerusakan lantai BB
(Dok. BPCB Kalimantan Timur. 2020)

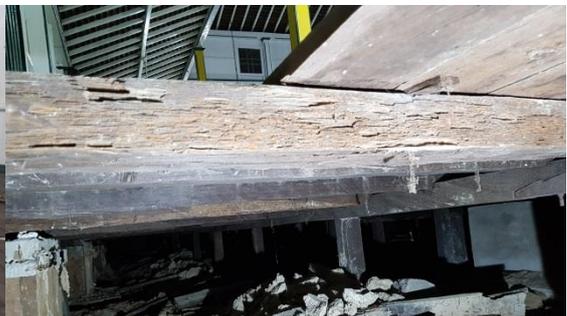
Foto 18. Kerusakan gelagar Lantai AA gelagar AC
(Dok. BPCB Kalimantan Timur. 2021)

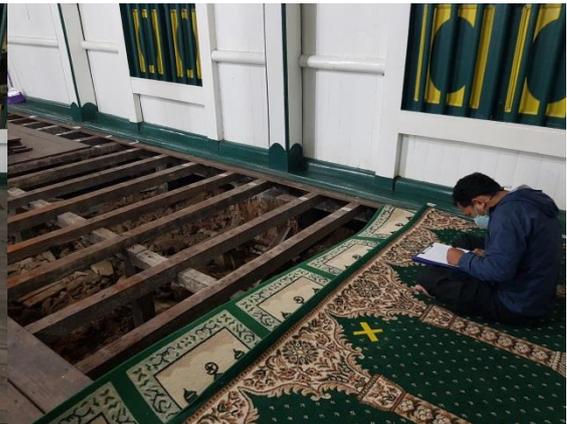
Foto 22. Pengumpulan data Kerusakan Gelagar slop dan pondasi lantai CC
(Dok. BPCB Kalimantan Timur. 2021)

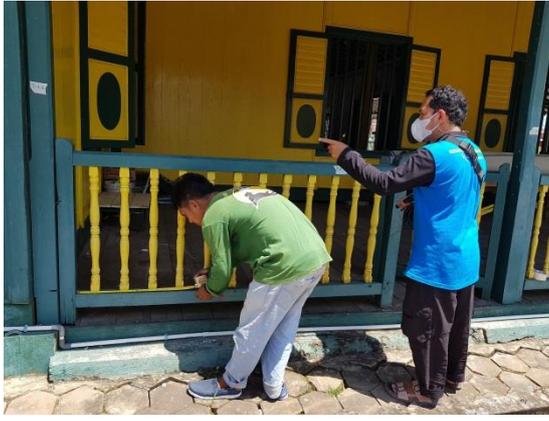
Foto 25. Pengumpulan data Kerusakan pagar selasar Masjid Shiratal Mustaqiem (Dok. BPCB Kalimantan Timur. 2021)

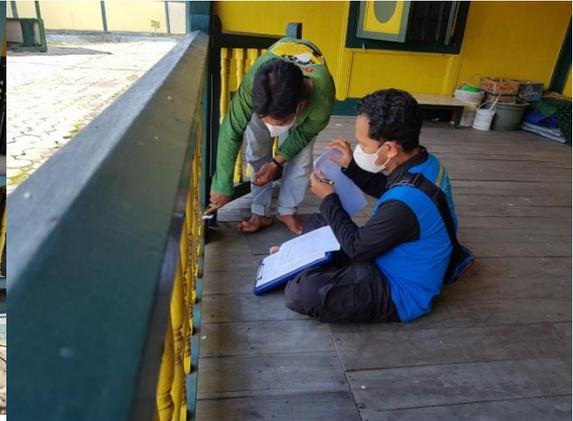
Foto 26. Pengumpulan data Kerusakan pagar selasar Masjid Shiratal Mustaqiem (Dok. BPCB Kalimantan Timur. 2021)

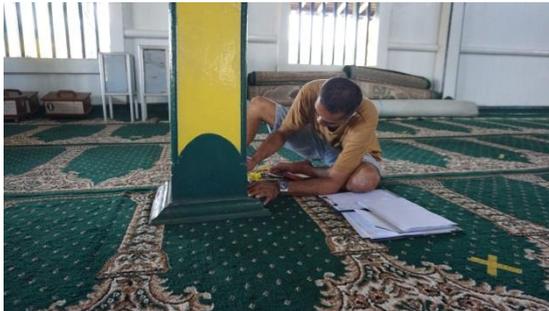
Foto 27. Pengumpulan data Kerusakan Tiang Bangunan (Dok. BPCB Kalimantan Timur. 2021)

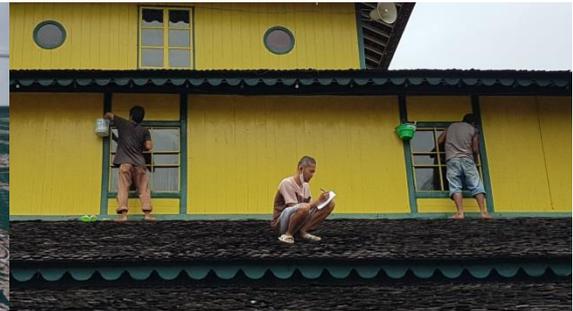
Foto 28. Pengecekan Kerusakan Atap Masjid Shiratal Mustaqiem (Dok. BPCB Kalimantan Timur. 2021)

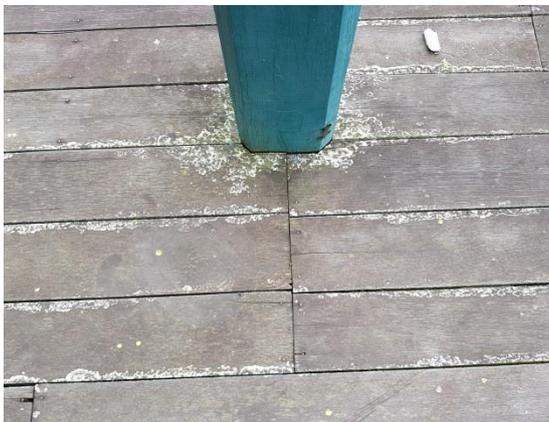
Foto 29. Kondisi Lantai Menara Masjid (Dok. BPCB Kalimantan Timur. 2021)

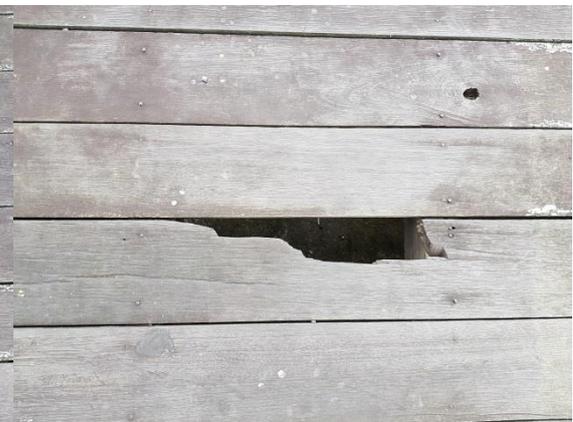
Foto 30. Kondisi Lantai Menara Masjid (Dok. BPCB Kalimantan Timur. 2021)

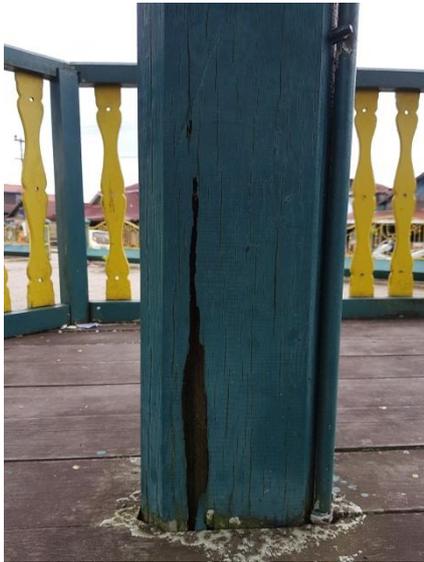
Foto 31. Kondisi Lantai Menara
(Dok. BPCB Kalimantan Timur. 2021)

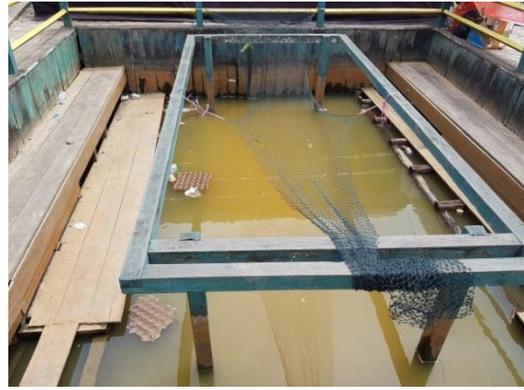
Foto 32. Kondisi Tempat Wudhu Masjid Shiratal
Mustaqiem
(Dok. BPCB Kalimantan Timur. 2021)
